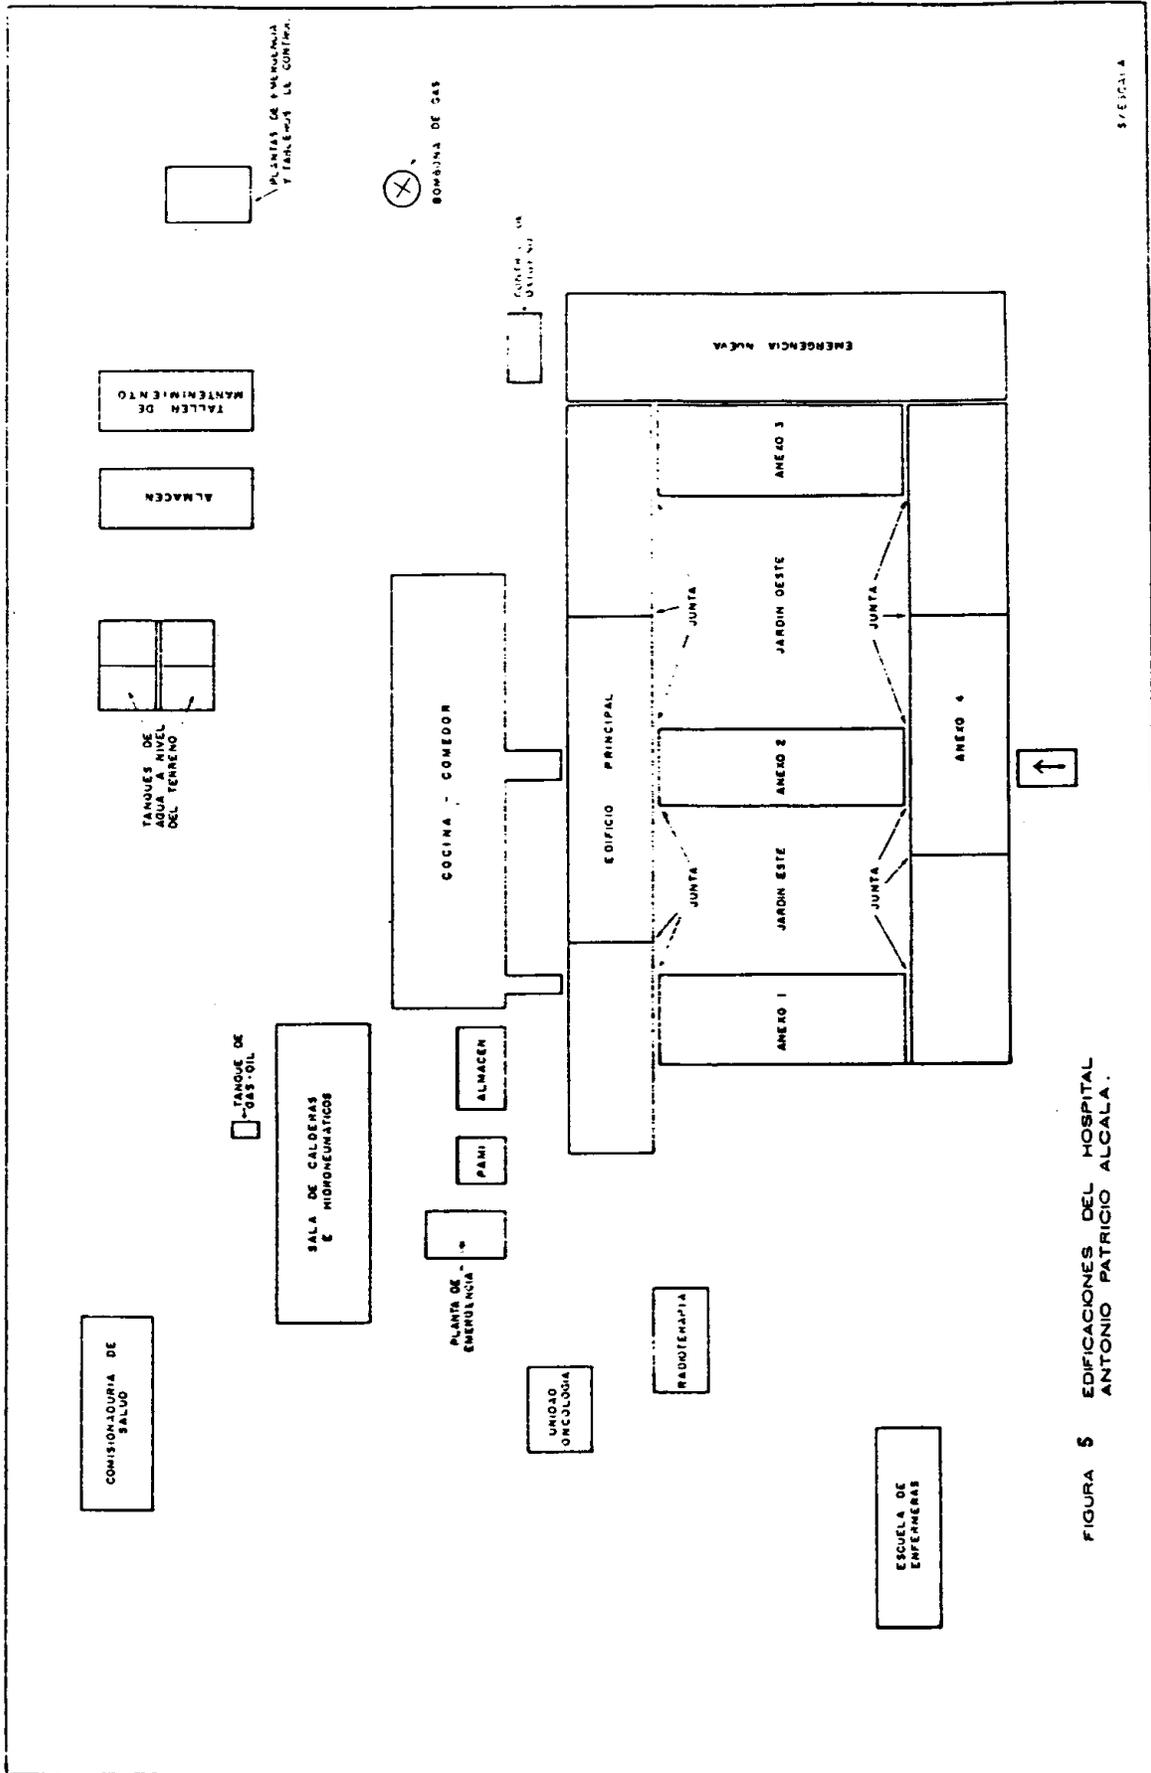
FIGURA 5 EDIFICACIONES DEL HOSPITAL ANTONIO PATRICIO ALCALA.

los Servicios de Radioterapia y la Unidad de Oncología (Figura 5).

En el terreno donde está el hospital también hay además dos edificios donde funcionan: la Comisionaduría de Salud y la Escuela de Enfermeras. Este último edificio, de acuerdo a la información recabada, ha sido dado en comodato a la Universidad de Oriente para sede de la Escuela de Bioanálisis (Figura 5).

El Hospital, como se indicó en la Sección 6, esta conformado por un edificio principal, tres edificios anexos y varios edificios auxiliares (Figura 5).
