## B) ETAPA INTERMEDIA.

### 1) Análisis Preliminar, Tipificación Estructural y Estudio del modelo existente.

NOMBRE DEL EDIFICIO: AMBULATORIO VENEZUELA - BLOQUE A

## 2) Evaluación cualitativa de la Vulnerabilidad de la estructura.

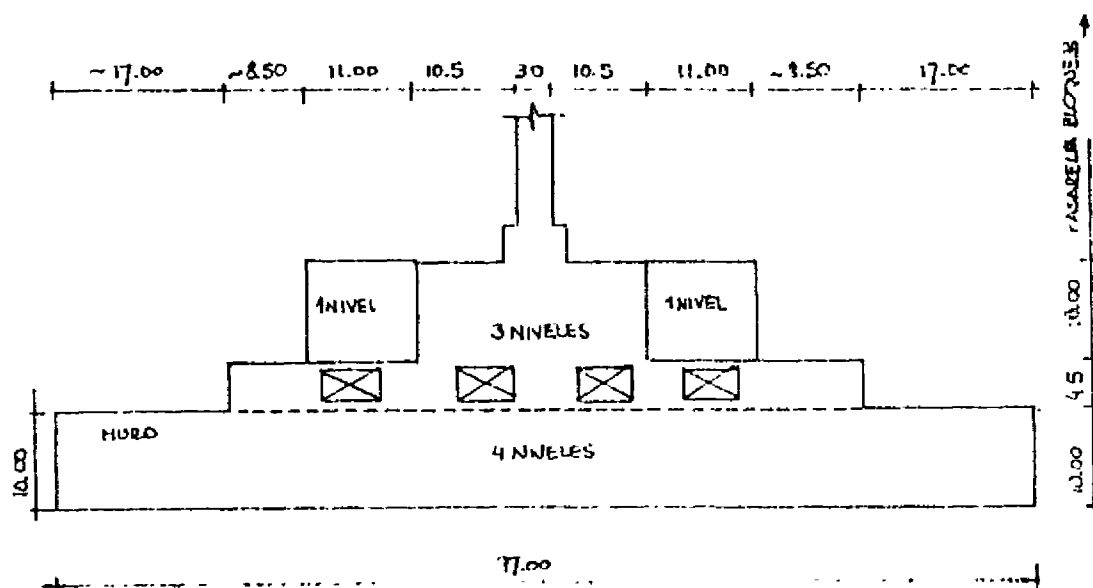
## ESQUEMA DE LA EDIFICACION:

FUNDACIONES: FUNDACIONES AISLADAS PARA LAS COLUMNAS - VIGAS DE RIGIRAS Y MAPOSTERIA PARA LAS PAREDES - MUROS CONCRETO  
 COLUMNAS: SECCIONES COMPUESTAS DE CONCRETO Y ACEPO  
 VIGAS: SECCIONES DE ACERO CON CONCRETO.  
 LOSAS: ENTREPISO - CONCRETO Y PERFILES DE ACERO. TECHO - CONCRETO Y PERFILES DE ACERO  
 OTROS: LAS PAREDES APORTAN RESISTENCIA TANTO PARA CARGAS VERTICALES COMO HORIZONTALES

MODELO A ANALIZAR: PORTICOS - HIPOTESIS DE DIAFRAGMA RIGIDO - ALGUNOS CASOS CARGAS TRIPULARIAS

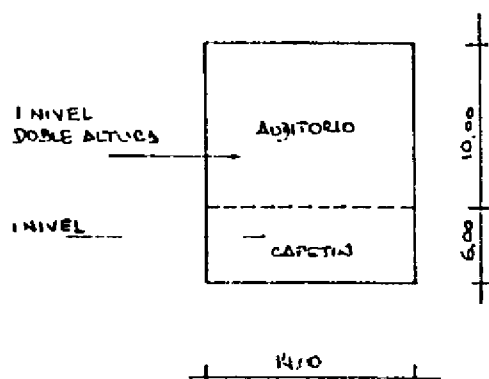
## ESQUEMA DE LA EDIFICACION:

FUNDACIONES: FUNDACIONES AISLADAS PARA LAS COLUMNAS

COLUMNAS: CONCRETO ARMADO - SECCIONES CUADRADAS Y RECTANGULARES, ALGUNOS ELEMENTOS DE ACERO (Pasillos)

VIGAS: CONCRETO ARMADO - SECCIONES CUADRADAS Y RECTANGULARES, ALGUNOS ELEMENTOS DE ACERO (Pasillos)
