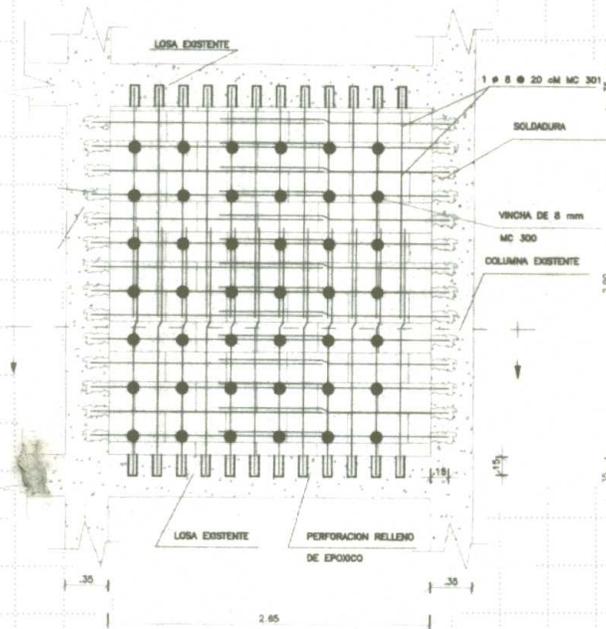
Detalle de Diseño de Reforzamiento

DEFICIENCIAS ESTRUCTURALES

Los diseños originales de los edificios no consideraron fuerzas laterales. Los pórticos no proveen suficiente rigidez o resistencia para transferir propiamente cargas laterales durante un terremoto. La separación de las juntas de construcción es muy pequeña y podría permitir choques durante un sismo. Las aberturas de ventanas y puertas y las paredes de media altura crean condiciones de columnas cortas. Los módulos de las escaleras muestran deflexiones excesivas.

REFORZAMIENTO PROPUESTO

Se añadirán elementos estructurales a las edificaciones para incrementar su rigidez longitudinal. Se recomiendan dos opciones: reemplazar las paredes de relleno de mampostería sin refuerzo con paredes de mampostería reforzada conectadas apropiadamente a los pórticos de hormigón, o reforzar las paredes existentes colocando mallas de acero y hormigón armado sobre su superficie. Se añadirán juntas de separación entre las paredes y las columnas para prevenir efectos de columnas cortas. Se añadirán elementos soportantes para controlar la deflexión de los módulos de escaleras.

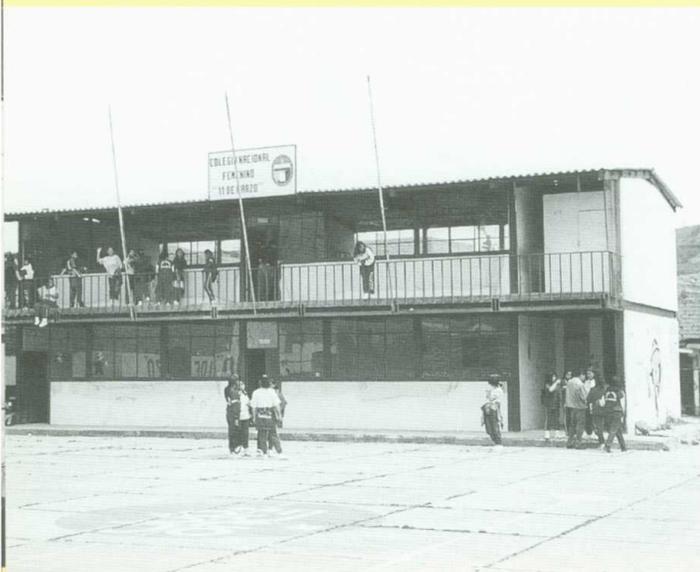
Pórtico de Acero Tipo

Debido a que las paredes de relleno de mampostería sin refuerzo son mucho más rígidas que los pórticos de acero, la interacción pórtico-pared podría dañar seriamente a los elementos menos rígidos durante terremotos fuertes. La capacidad de flexión de las vigas del primer piso es baja y las conexiones viga-columna en los pórticos longitudinales no son suficientemente rígidas, por lo que existe un riesgo potencial de colapso de la estructura durante un terremoto. Adicionalmente, varios miembros de acero presentan problemas de corrosión.

Se añadirán juntas de separación entre las columnas y las paredes. La capacidad de flexión de las vigas del primer piso será incrementada con un reforzamiento adecuado. Los nudos de los pórticos longitudinales serán reforzados para asegurar continuidad y una correcta acción de los pórticos. Los problemas de corrosión serán solucionados y los miembros de acero expuestos al medio ambiente serán recubiertos con pintura anticorrosiva para evitar mayor oxidación.
