EL TERREMOTO DE SAN SALVADOR DEL 10 DE OCTUBRE DE 1986 [26]. Aunque éste fue un terremoto de moderada magnitud ($M_s=5.4$), debido a su proximidad a la ciudad de San Salvador (prácticamente en el borde sur de la ciudad) y a su foco poco profundo (unos 7 km), produjo grandes daños y causó un número relativamente alto de víctimas: aproximadamente 1200 muertos y casi 10000 heridos. Para la economía del país, ya en malas condiciones a causa de la guerra civil, este terremoto de magnitud moderada tuvo consecuencias devastadoras: más de 1,5 miles de millones de dólares USA en pérdidas (más de un cuarto del producto interior bruto del Salvador) y 100000 personas sin hogar. Lo que sigue son las lecciones principales que se aprendieron de este terremoto.

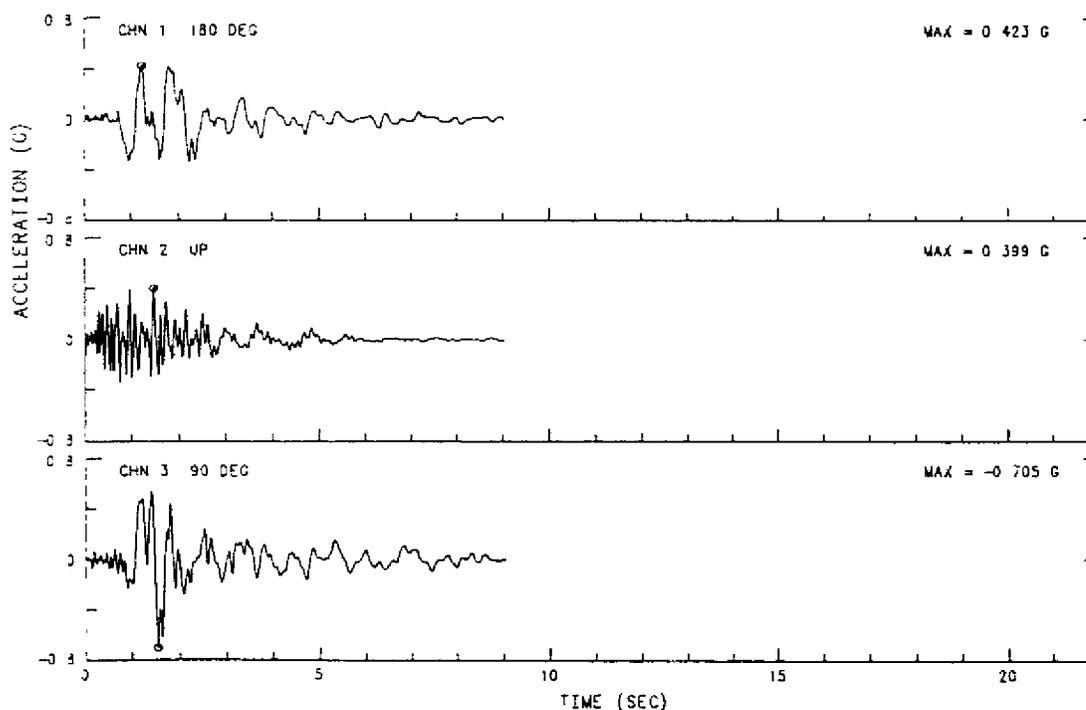
datos registrados. Las aceleraciones registradas en el Centro de Investigaciones Geotécnicas (CIG) se muestran en la Fig. 25. La aceleración pico horizontal en la dirección E00W era 0,69 g. Los picos de velocidad y desplazamiento calculados para este registro son 80 cm/s y 11,9 cm respectivamente. El desplazamiento pico máximo calculado es 17,8 cm para el registro obtenido en el Instituto Geográfico Nacional. El registro del CIG se utilizará más tarde para mostrar que la aceleración pico no es un parámetro fiable para estimar el potencial de daño de un terremoto. Se demostrará que el potencial de daño de este registro era pequeño porque la duración del movimiento fuerte fue muy corta, unos tres segundos.

Fig. 25.—TERREMOTO DE SAN SALVADOR DE 1986. ACCELEROGRAMAS REGISTRADOS EN EL CENTRO DE INVESTIGACIONES GEOTÉCNICAS (CIG) (Shakal et al. [26]).
