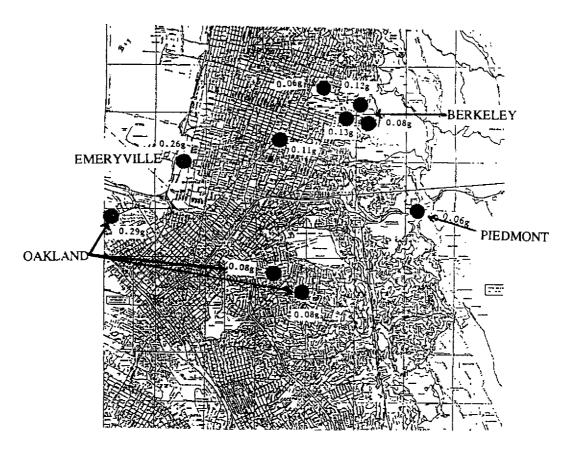
La inspección de registros disponibles muestra una sorprendente (pero afortunada) duración relativamente corta del movimiento fuerte para un terremototo de M_s=7,1, particularmente en el Área de la Bahía (<7 s), e incluso en la región epicentral (<12 s). Según Bolt ([12] y discusiones personales), esto fue consecuencia de la naturaleza bilateral de la ruptura de la falla, que se extendía 20 km al norte y 20 km al sur del hipocentro, y a unos 15 km en profundidad en la zona de la falla de San Andrés (el hipocentro se localizó a una profundidad de unos 15 a 18 km debajo de la superficie). Esto indica claramente que para una distancia epicentral dada, no existe una relación única entre las características dinámicas de los movimientos del suelo generados y la magnitud del terremoto que los provoca. La duración del movimiento fuerte, que es un factor muy importante a la hora de determinar el potencial de daño de cualquier movimiento del suelo, depende no sólo de la magnitud del terremoto sino también de su mecanismo. Si el mecanismo hubiera sido solamente una expansión unilateral de la ruptura, la duración del movimiento fuerte habría sido más larga y el daño (geotécnico y estructural) habría aumentado tremendamente. La importancia de la duración no se ha recalcado suficientemente en nuestro diseño sismorresistente y, en general, en nuestro estado del arte y, tampoco particularmente, en nuestro estado de la práctica en ingeniería sísmica.

F₁g. 35.—ACELERACIONES PICO REGISTRADAS EN LOCALIZACIONES INSTRUMENTADAS EN LAS ÁREAS DE BERKELEY, PIEDMONT Y OAKLAND DURANTE EL TERREMOTO DE LOMA PRIETA.
