## EDIFICIO MIKONOS (#15)

## EDIFICIO VISTA MAR (#16)

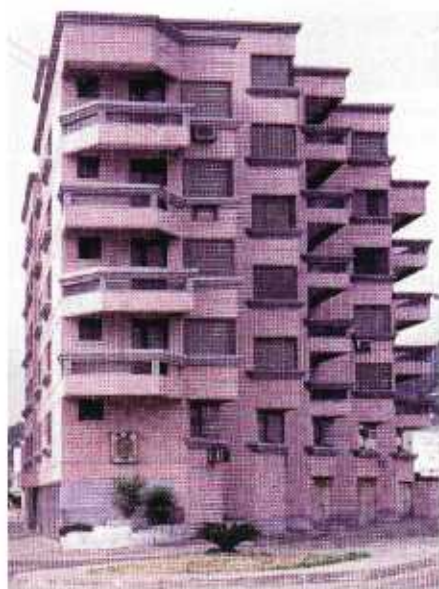
| <b>DAÑOS OBSERVADOS:</b> | En adición a los daños señalados en vigas, se constataron grietas en tabiquería a nivel de sótano y daños muy limitados en fachadas (Fotos A16-1 y A16-2). |

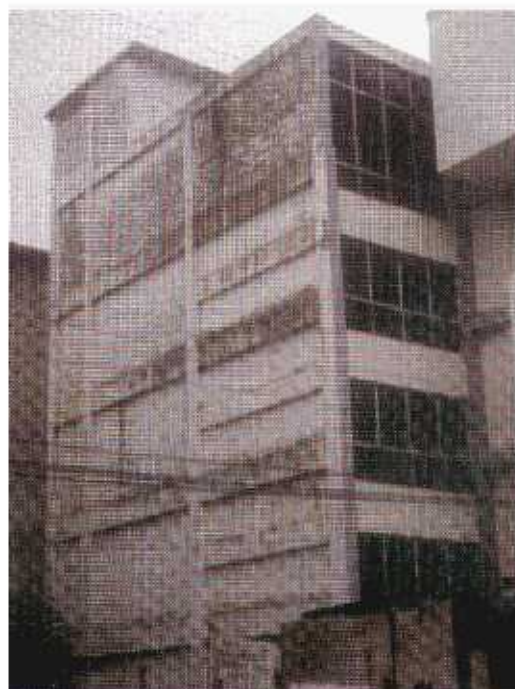
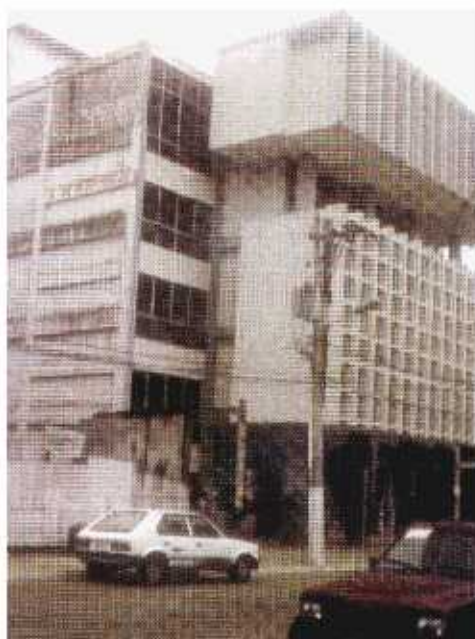
Daños menores, caída de reboques y agrietamiento hasta el 4to piso.

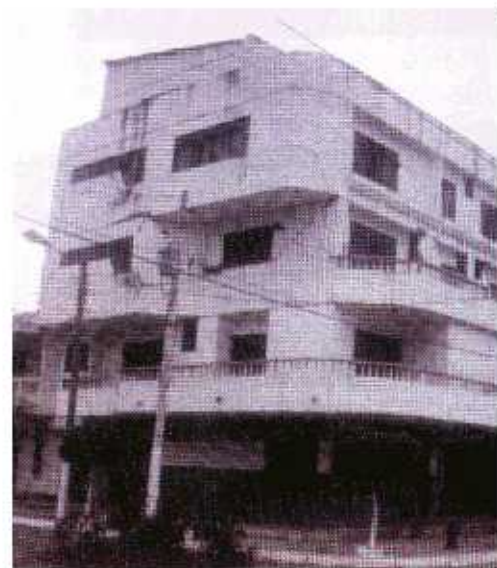
Las dos plantas superiores (2ª y 3ª) particularmente la segunda presentan daños muy pronunciados en los elementos de fachada (Foto A28-1). Una posible explicación del desempeño constatado, es la siguiente:

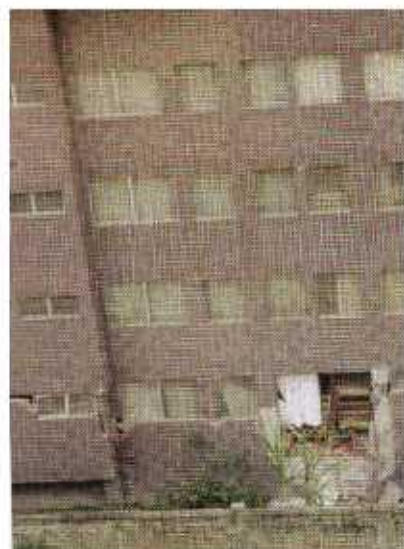
Daños estructurales importantes en las columnas de planta baja. Mayoritariamente en sus extremos superiores, fallas frágiles por ser columnas cortas.

Daños importantes en la tabiquería de los dos primeros niveles (Fotos A34-1 a A34-6).

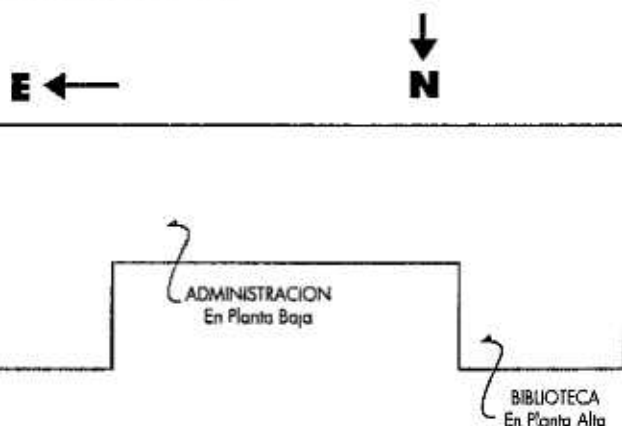
**COLEGIO LA INMACULADA**  
**CROQUIS DE LA PLANTA**

**UBICACIÓN:** Av. Cecilio Intrigo (zona Central).  
**AÑO DE CONSTRUCCIÓN:** 1975  
**NÚMERO DE NIVELES:** PB + 1 planta  
**SISTEMA ESTRUCTURAL:** Edificación de mampostería confinada  
**DESCRIPCIÓN:** Escuela de enseñanza primaria para unos 275 estudiantes (Foto A35-1)  
**DAÑOS OBSERVADOS:** Solo se constató una grieta en una pared orientada E-W a nivel de planta baja. Volcamiento de algún estante en la planta alta y caída de objetos sueltos.  
**GRADO DE DAÑO:** Grado 0  
**PORCENTAJE DE AFECTACIÓN:** 0%

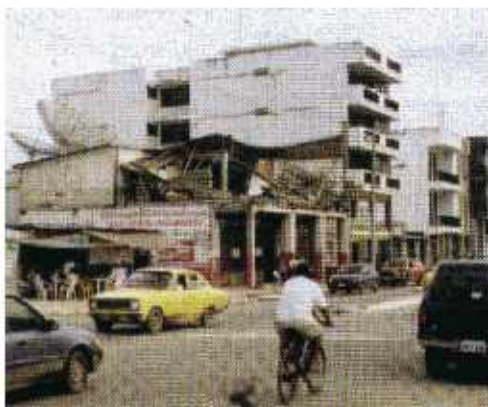
**UBICACIÓN:** Malecón Alberto Santos (tipo zona NE)  
**NÚMERO DE NIVELES:** PB + 1 nivel  
**SISTEMA ESTRUCTURAL:** Losas de hormigón armado sobre pilares. La segunda planta es de mampostería y techo liviano de láminas de zinc.  
**DESCRIPCIÓN:** Edificación adosada a otra de altura mayor (lado norte) y haciendo esquina en su fachada sur.  
**DAÑOS OBSERVADOS:** El muro de la fachada este colapsó. Aparentemente parte del muro cayó sobre uno de los carros bomba ocasionándole daños (Fotos A38-1 y A38-2).  
**GRADO DE DAÑO:** Grado 3  
**PORCENTAJE DE AFECTACIÓN:** 100%
