INTENSIDAD DE LOS DAÑOS EN LAS EDIFICACIONES

Aspectos *Arquitectónicos*

Enseñanzas *Derivadas*

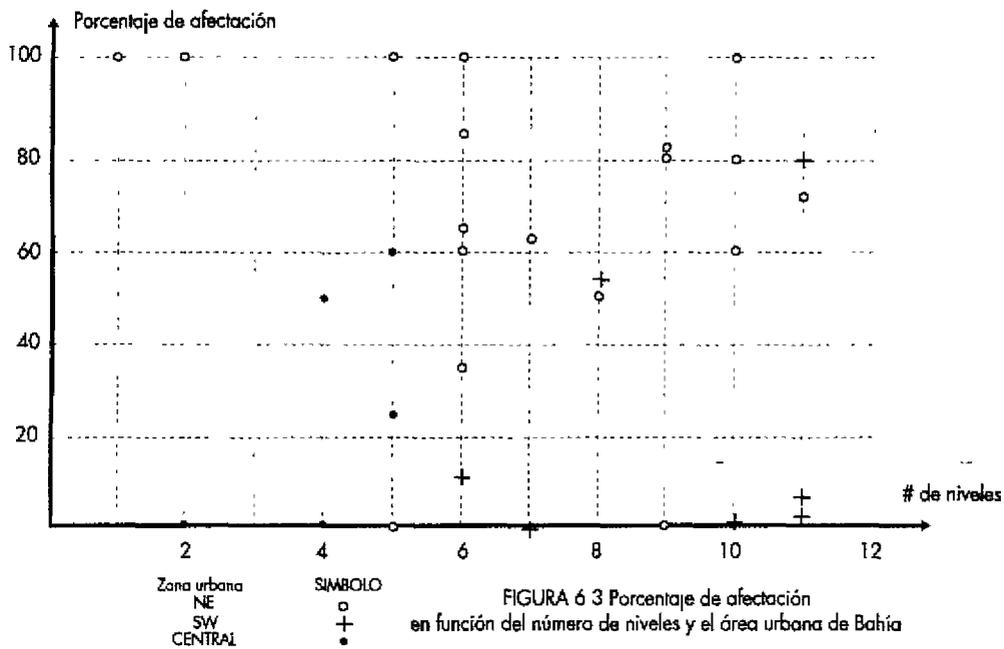
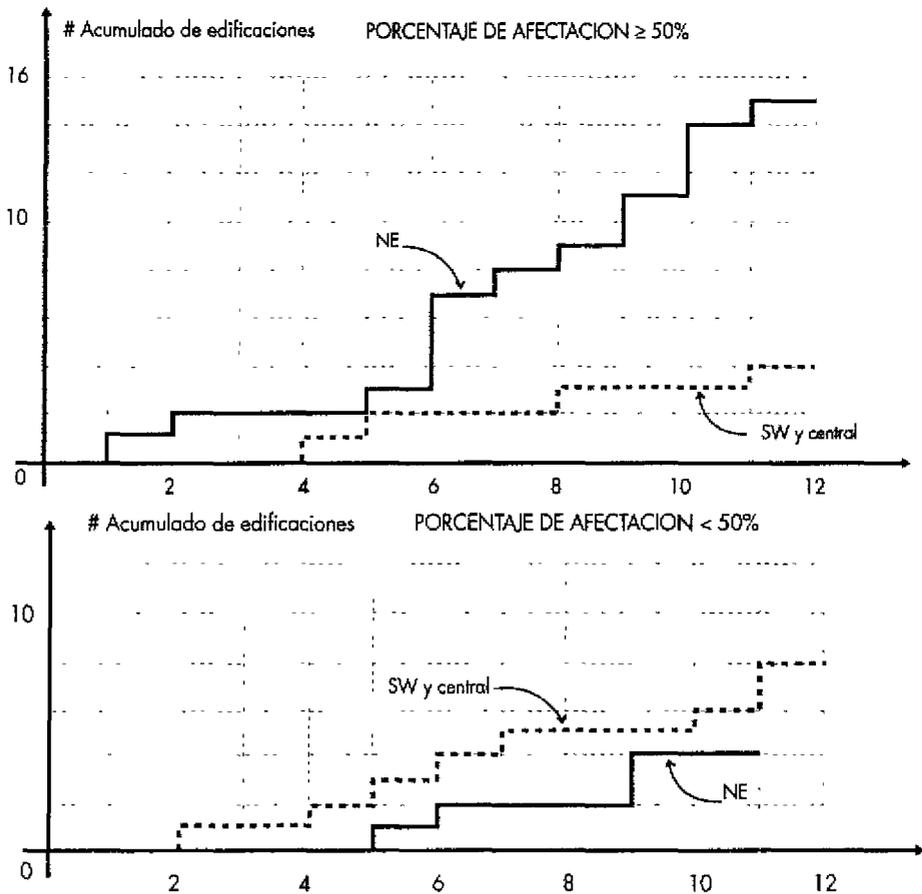
Los 31 casos de la Figura 6.1 se distribuyen en la forma que se da en la Tabla 6.2. De esta tabla se desprenden las siguientes observaciones:

- En 22 de los 31 casos (71%) se alcanzaron daños importantes (Grados de daño 1, 2 y 3), 77% de los casos se encontraban ubicados en la denominada zona NE. Los casos de ruina total y/o reparaciones estructurales antieconómicas están predominantemente en esa zona.
- Del total de 9 edificaciones con Grado de Daño asignado 0,2 (22%) se encuentran en la zona NE, 2 en la zona centro y el resto (55%) se encuentran en la zona SW.
- En 15 de las 19 edificaciones (79%) ubicadas en la zona NE, en su gran ma-

yoría con 6 o más niveles, se asignó el Grado de Daño 2 y 3; en 5 de ellas (26%) el Grado de Daño es 3. Esto último contrasta con la observación hecha en la zona SW en la cual de 7 edificaciones, con al menos seis niveles, sólo 1 (14%) alcanzó el Grado de Daño 2.

En la Figura 6.2 se observa que, independientemente de la zona urbana, en edificaciones altas los Grados de Daño 1, 2 y 3 son más frecuentes; esta figura está obviamente influenciada por el predominio de edificaciones altas en la zona NE.
