2.2.2.4 Terminal de autobuses foráneos de la ciudad de Manzanillo

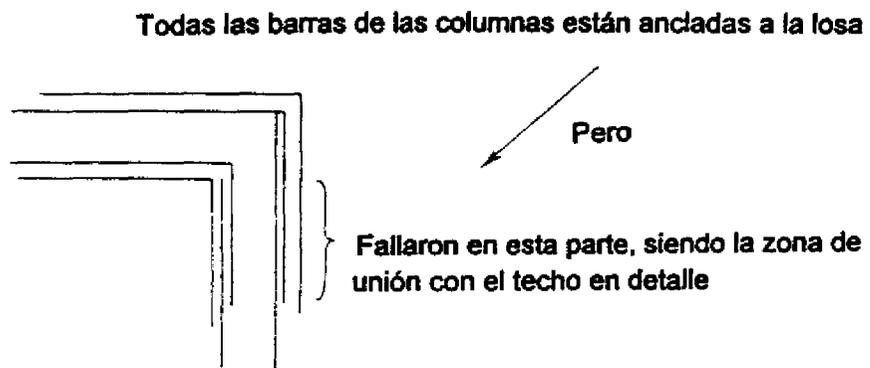
Esta falla se presentó posiblemente debido a la baja cuantía de acero de refuerzo longitudinal en la parte superior de las columnas, así como poca longitud de anclaje del mismo acero de refuerzo de la columna en la estructura de la losa de la techumbre. Esta insuficiencia de acero de refuerzo probablemente se deba al hecho de que al ser péndulo invertido, e ignorando el momento producto de la excentricidad de la estructura de la techumbre respecto a la columna de apoyo, se consideraron nulos los momentos flexionantes en la columna de apoyo en la parte superior y máximos en el empotramiento inferior. Además, la insuficiencia de las grapas de unión de la techumbre con la trabe perimetral del cuerpo central fue evidente. Independientemente de los problemas estructurales antes mencionados, también las columnas presentaban cuantía de acero de refuerzo lateral aparentemente insuficiente.

Figura 16. Detalle del anclaje del refuerzo longitudinal de las columnas en el sistema de piso del edificio del cuerpo central (detalle 1, de la Figura 14)
