## **5. EVALUACIÓN DE LA VULNERABILIDAD.**

### **5.1. ESCENARIOS ACTUALES.**

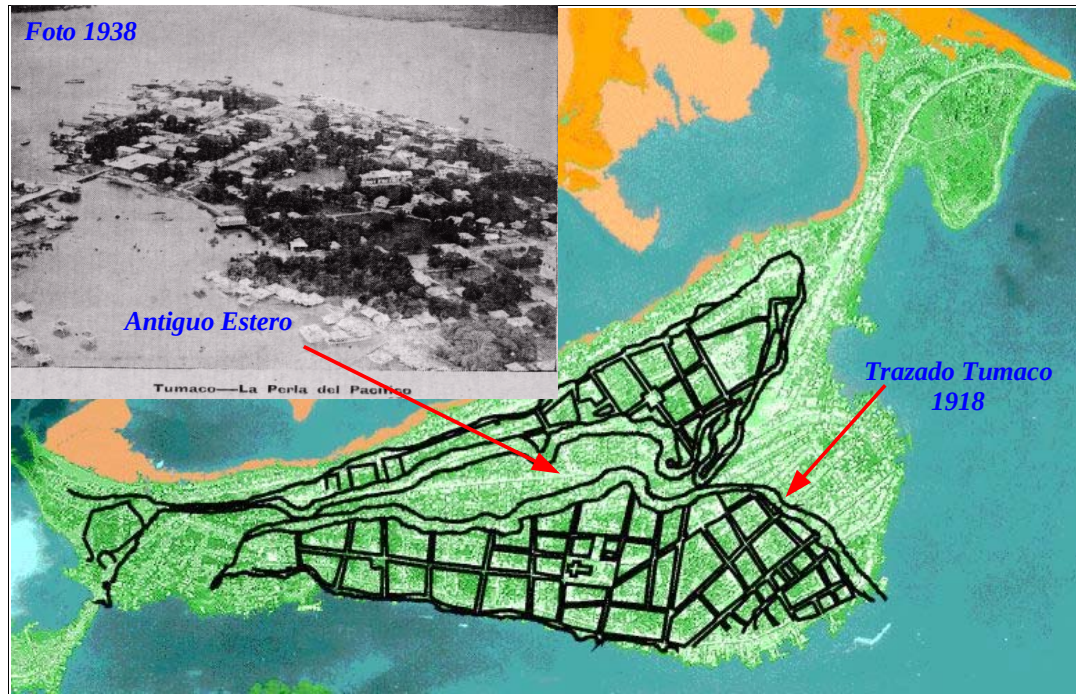
**Figura 7.** Islas que conformaban a Tumaco en 1918, divididas por un estero, que se rellenó.

22 de los sectores están asentados, en su totalidad, sobre suelos con alto potencial de licuación; en once sectores este potencial es bajo. Las zonas licuables de esta isla corresponden a las áreas del antiguo estero (sectores 5, 8, 9, 10, 17 y parte del 11), a las zonas de bajamar (sectores 1, 2, 15, 16,) y a la formación de suelos recientes en el Sector 4, El Bajito.
