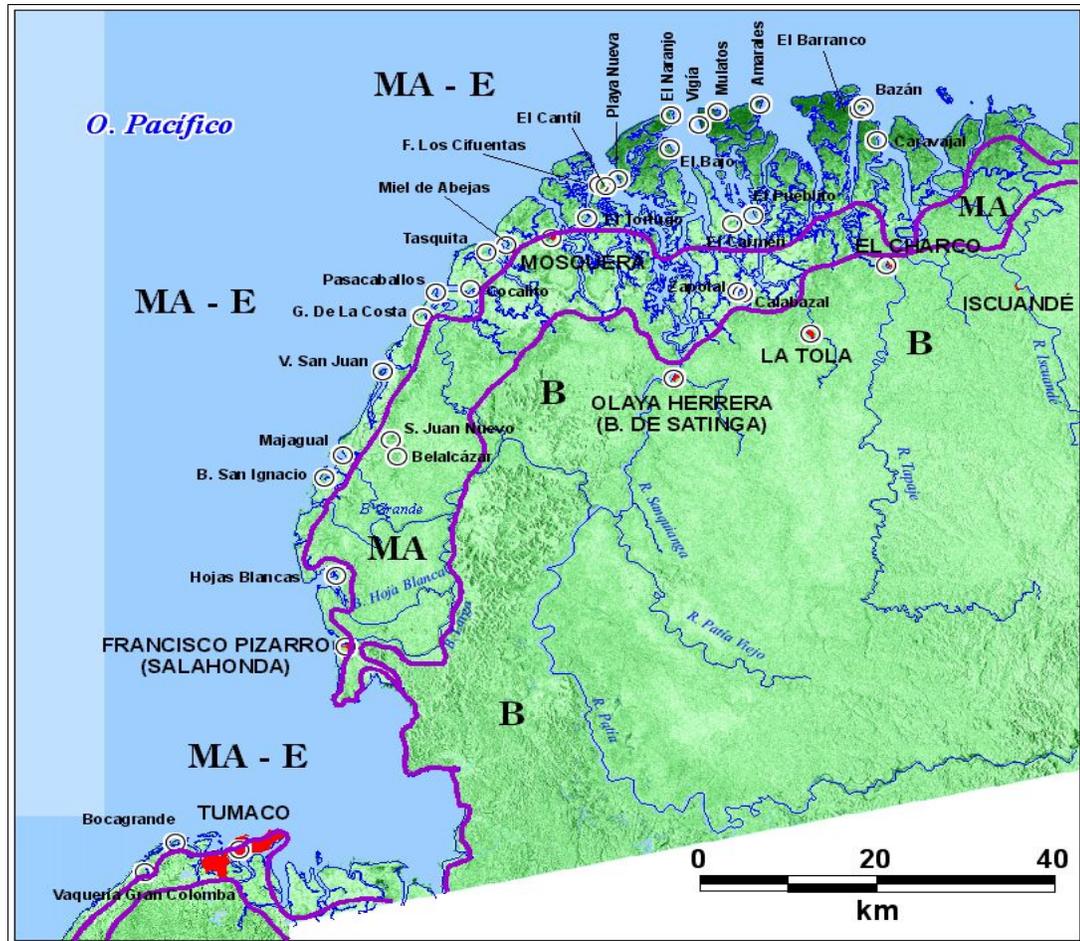
Figura 8. Zonificación indicativa de impacto e inundación por Tsunami

La segunda zona, corresponde a una exposición de Media a Alta (M-A), conformada por poblaciones ribereñas ubicadas en el inicio de las bocanas anchas y el inicio de las tierras bajas de selvas inundables de guandales y natales, influenciadas por la marea. La última, está definida para una exposición Baja (B), zona que abarca las zonas ribereñas de esteros y ríos estrechos, en las que predominan los sedimentos aluviales y elevaciones superiores (aproximadamente por encima de los 4 msnm). En esta zona, la marea influye en los ríos hasta más arriba de las cabeceras municipales Bocas de Satinga, La Tola y El Charco. La zonificación del territorio evaluado se presenta en la Figura 8.
