ANEXO 1

INFORMACION DE CAMPO ACTUALIZADA

ATA	
INSTITUTO COSTARRICENSE DE ACUEDUCTOS Y ALcantarillados	
PROYECTO:	
ESTUDIO DE VULNERABILIDAD ACUEDUCTO OROSI	
LINEA DE CONDUCCION DE OROSI	
ZONIFICACION POR GRADO DE VULNERABILIDAD	
DISEÑADO POR:	INGENIERO CONSULTOR:
INFORMACION 1988	RICARDO CASO RIVERA
	PÁG. 1

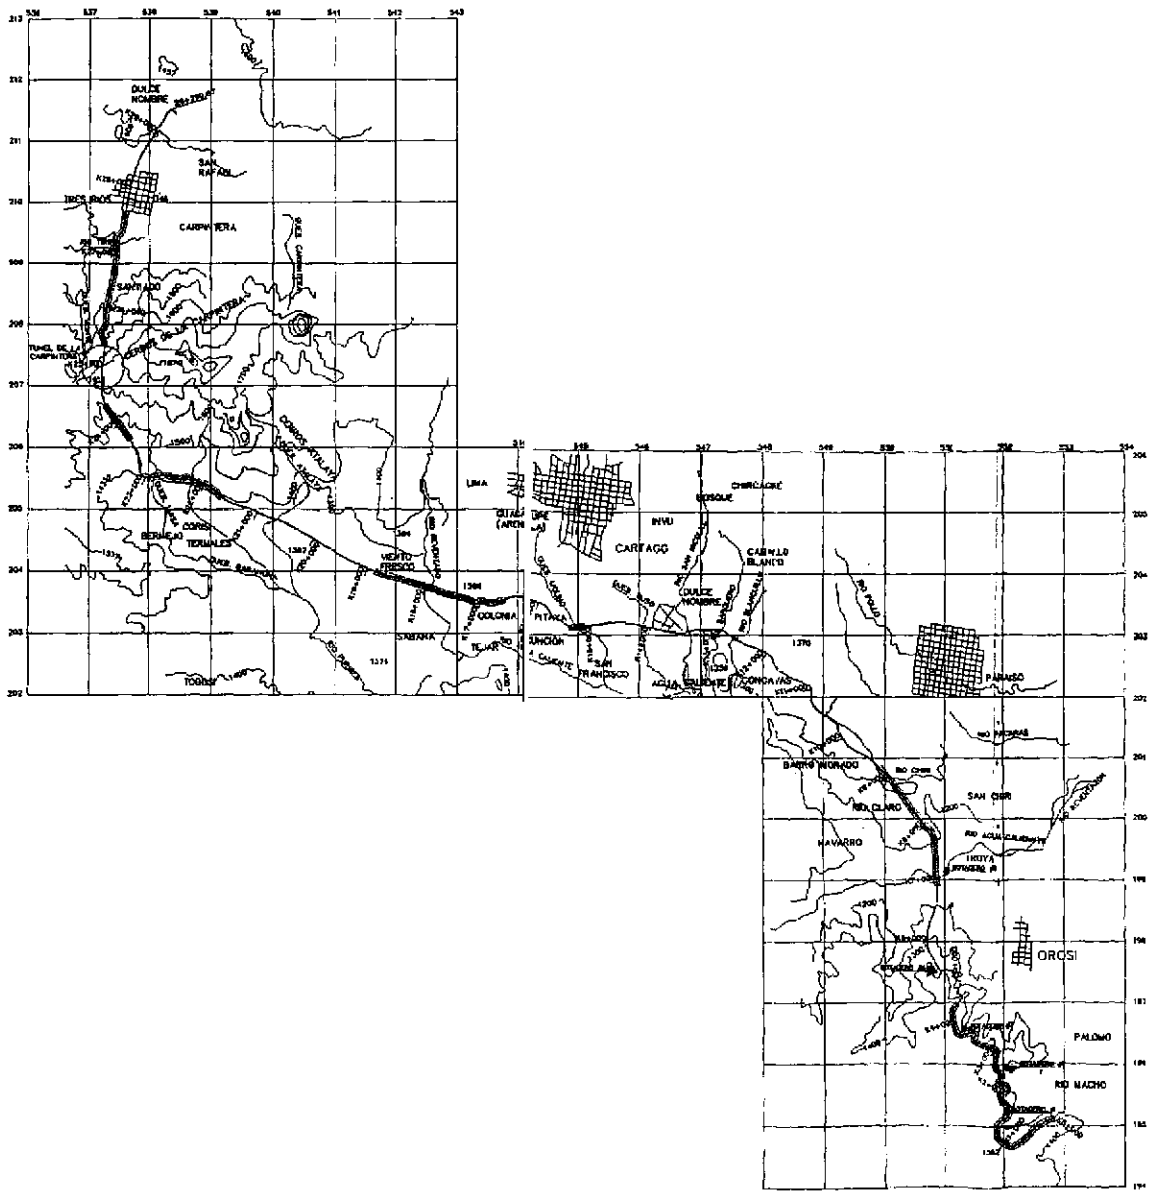
- Zona de Alta Vulnerabilidad
- Zona de Vulnerabilidad
- Zona de Baja Vulnerabilidad

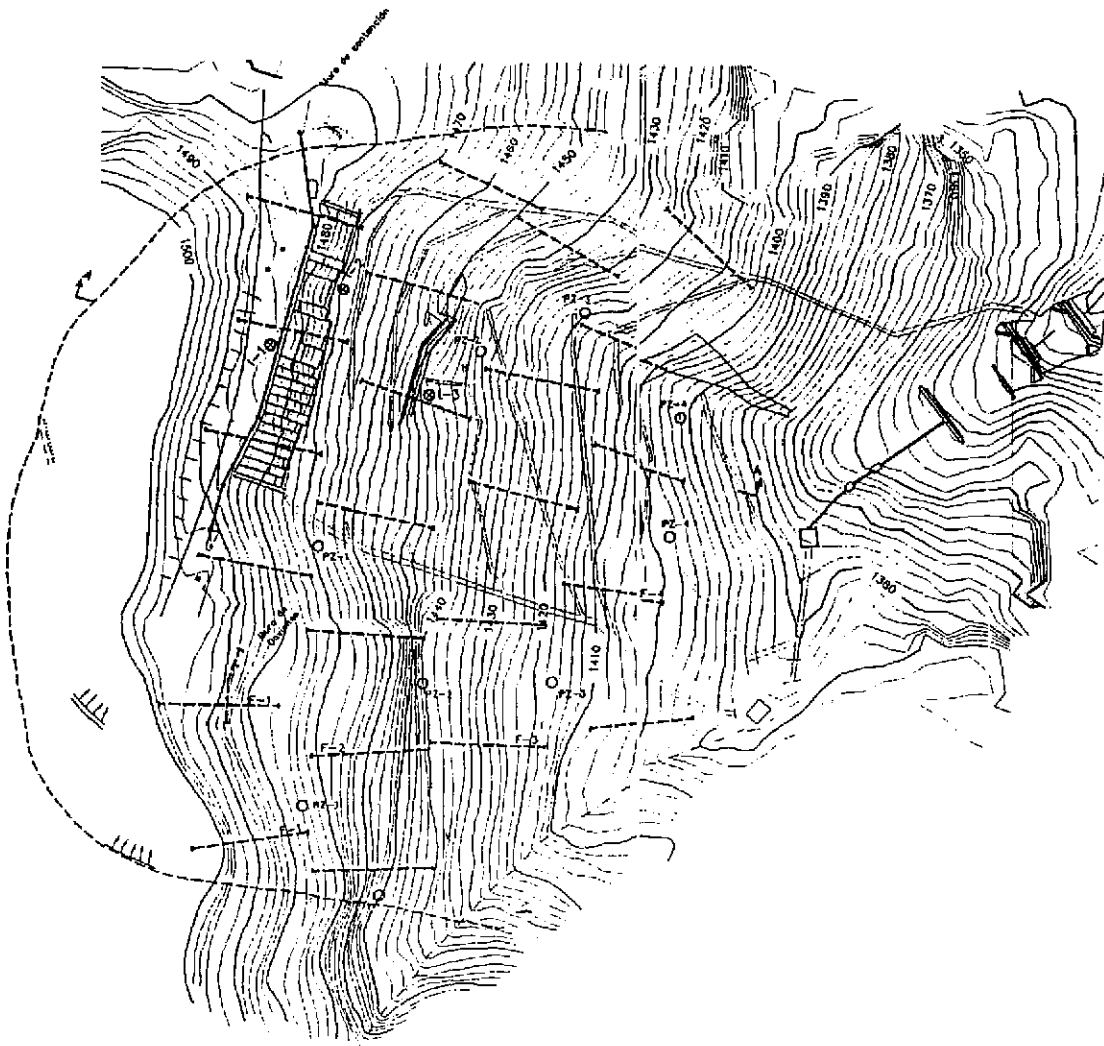
AIA		
INSTITUTO COSTARRICENSE DE ACUEDUCTOS Y ALCANTARILLADOS		
PROYECTO:		
ESTUDIO DE VULNERABILIDAD ACUEDUCTO OROSI		
EL TAPON		
PLANTA Y MEDIDAS DE CONTROL		
ORDEN DE:	DISEÑO CONSULTOR:	PÁG.
NOVIEMBRE 1990	RICARDO CLAUDIO NAVARRO	2

En el sitio de El Tapón se han instalado dos aparatos: uno sobre la carretera llamado I-1 y el otro en la pata del muro en un extremo I-4. Para empezar, la nomenclatura debe ser tal que identifique el sitio y el número de instrumentos en ese lugar, en este caso I-T-1 y I-T-2. En el aparato sobre el camino se observa una leve tendencia a movimiento a una profundidad de 22 m. En el otro instrumento las lecturas son erráticas y no permiten interpretación. Se considera necesario instalar un nuevo instrumento sobre la misma sección del I-1.

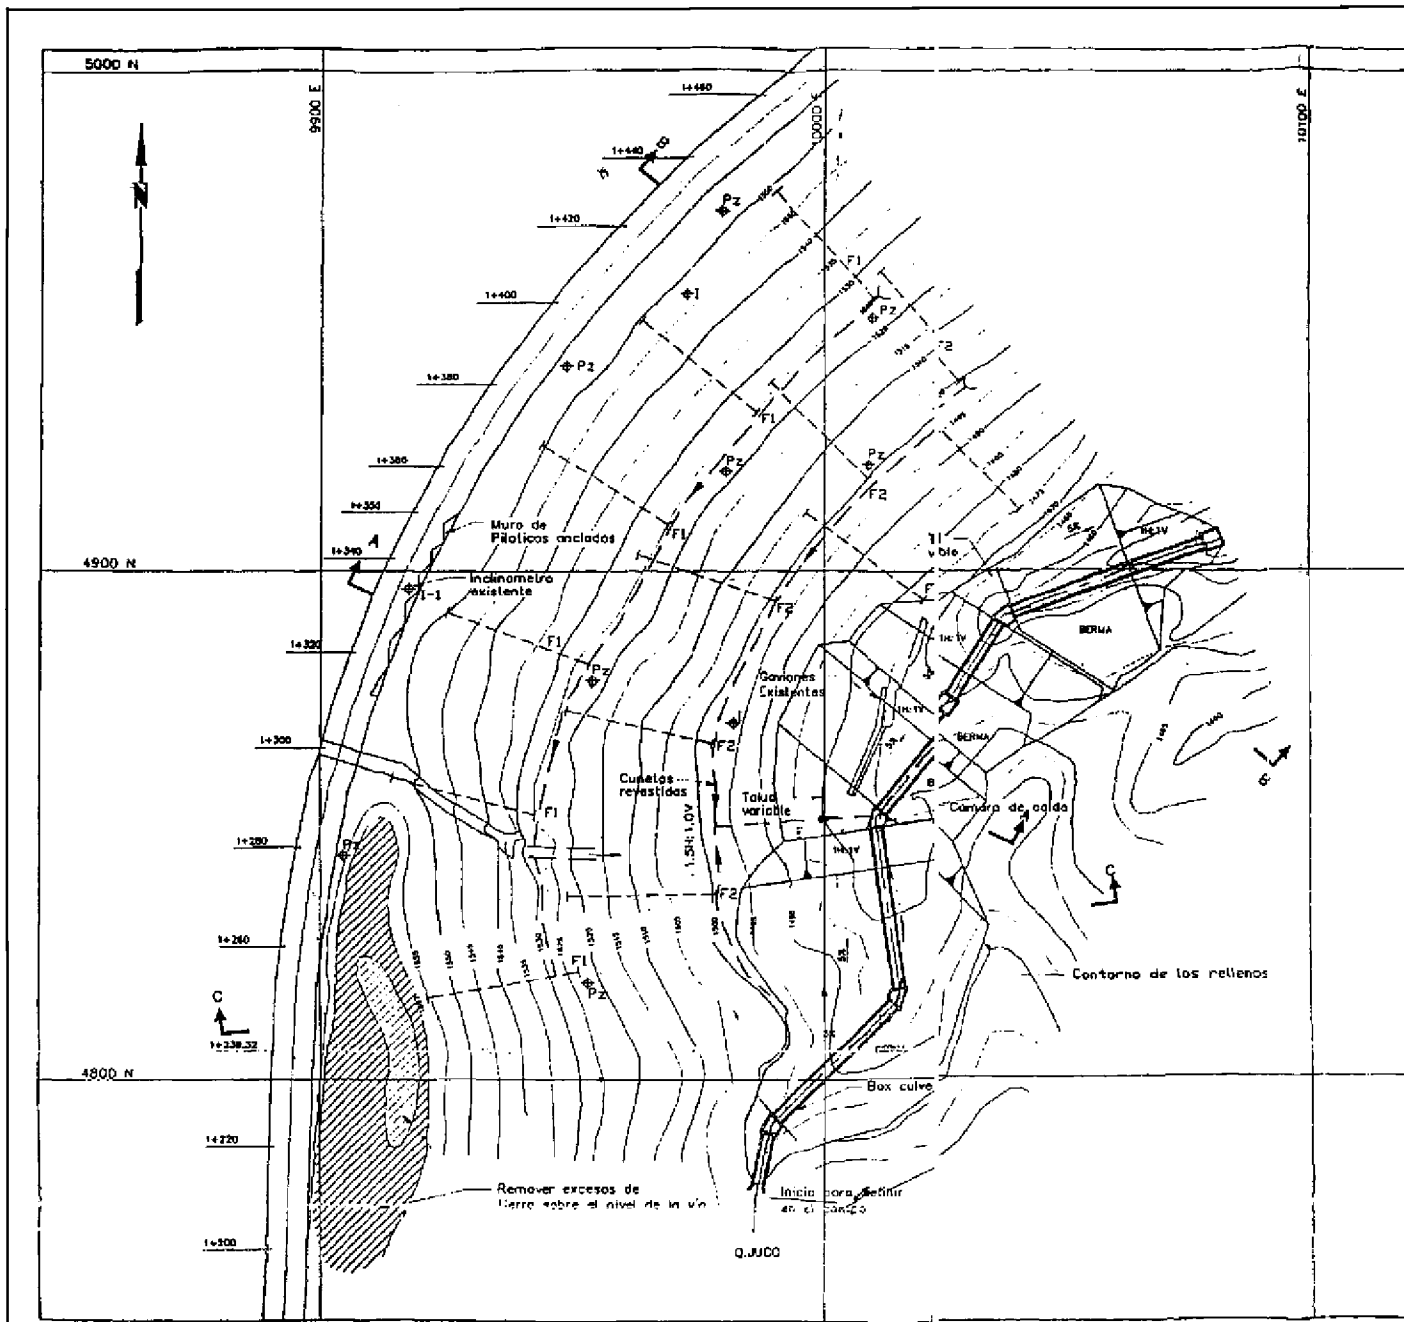
IAA		
INSTITUTO COSTARRICENSE DE ACUEDUCTOS Y ALCANTARILLADOS		
PROYECTO:		
ESTUDIO DE VULNERABILIDAD ACUEDUCTO OROSI		
LOS VADOS K 1+300		
OBRAS DE CANALIZACIÓN DE LA QUEBRADA JUCO		
INFORME DE:	INGENIERO CONSULTOR:	FIG:
NOVIEMBRE 1995	RICARDO CATALO NAVARRO	5

En el sitio Los Vados, se instaló el inclinómetro que definitivamente muestra movimiento pequeño a una profundidad de 22 m con tendencia muy definida en ambos ejes. Este aviso no puede ignorarse y corrobora las grietas superficiales aparecidas a nivel de camino.
