**segunda parte:
informes específicos**

actividades en chihuahua

Las actividades principales que se llevaron a cabo en la ciudad de Chihuahua fueron la descontaminación de la empresa Achisa y la recuperación de gránulos de Cobalto-60.

I. descontaminación de achisa

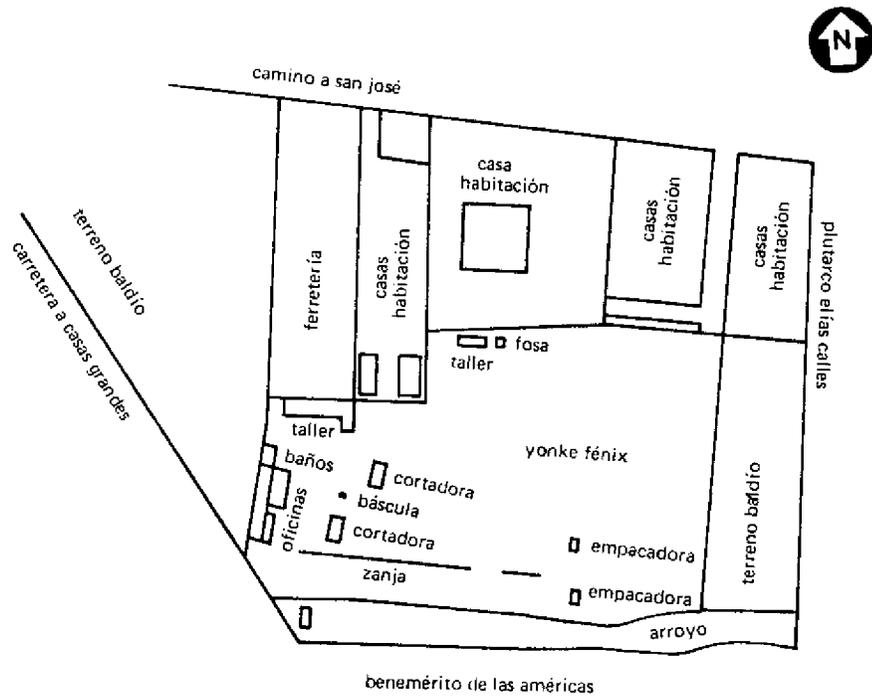
En la figura 14 se muestra la ubicación del tiradero Fénix y sus vecindades, y en la figura 15, los niveles de radiación encontrados la mañana del 20 de enero de 1984. Debe notarse que los niveles más altos estaban alrededor de la báscula y la zona comprendida entre las oficinas y la báscula.
