## INTRODUCCION

La Urb. "La Cresta", está situada en la provincia de Panamá, corregimiento de Bella Vista, sobre un pequeño cerro en el centro del área metropolitana y está densamente poblada.

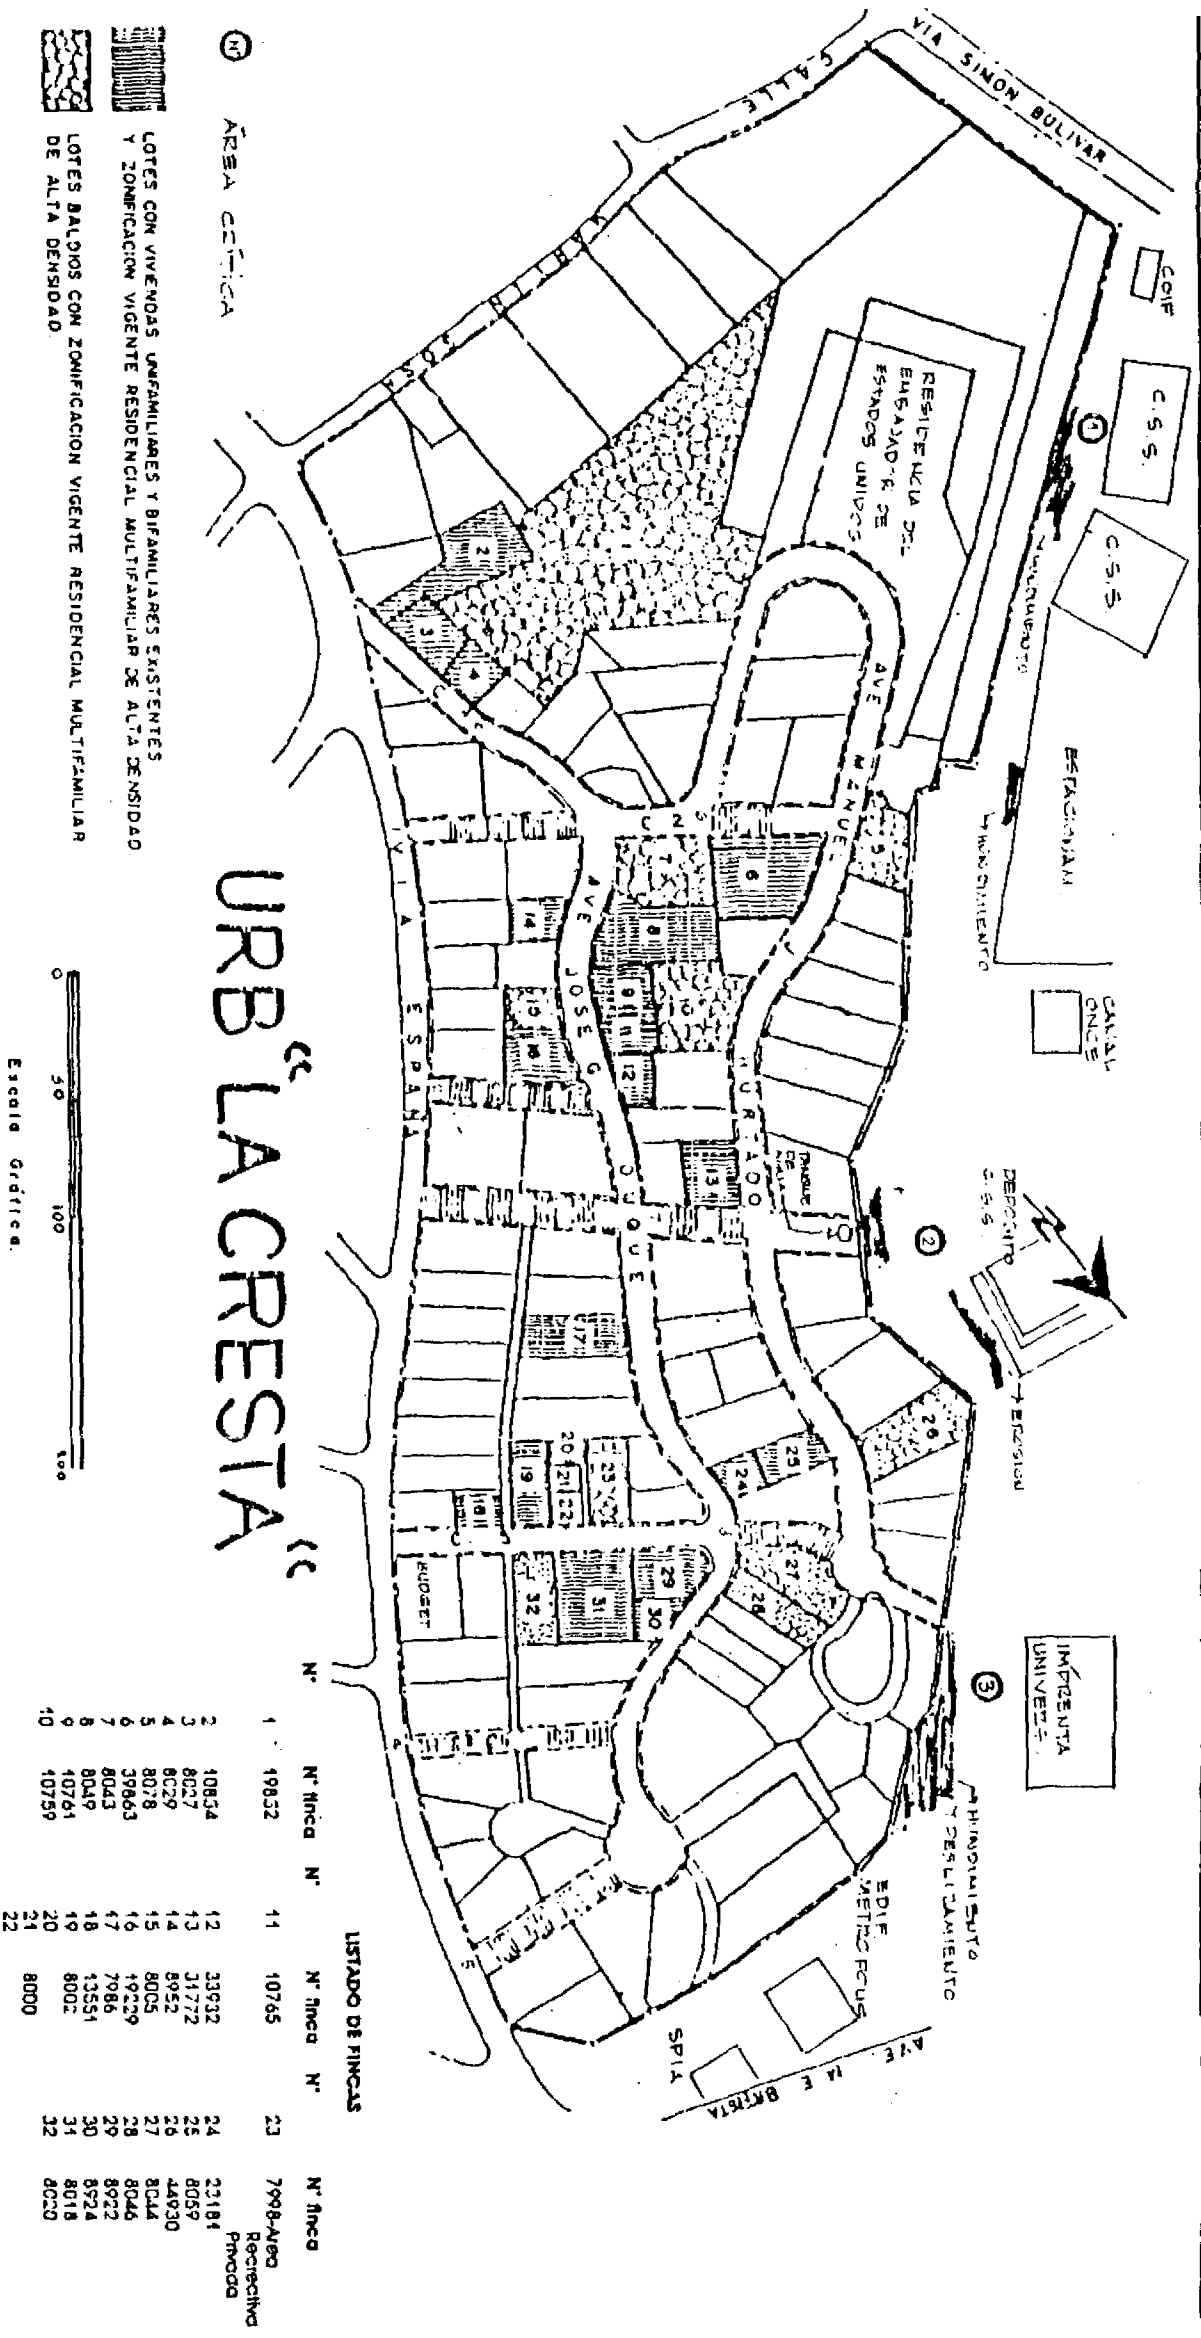
# UBICACION DE AREAS CRITICAS

Después de hacer un reconocimiento del área, encontramos tres puntos críticos. ver gráfica de ubicación de áreas críticas. E El primer punto crítico está ubicado en el sector oeste de la cresta, entre los edificios de la lavandería y especializada de la Caja del Seguro Social y la parte posterior de la residencia del Embajador de los Estados Unidos; en esta ladera observamos tres hundimientos, uno cerca del muro del estacionamiento de aprox. 5 mts. de ancho y dos colindando con la residencia del embajador de aprox. 12 mts. de ancho, dejando al descubierto la fundación de la cerca, también se observa el terreno agrietado y en los estacionamientos de la especializada encontramos una grieta de aprox. 10 mts. de largo.

El segundo punto crítico está ubicado en el sector noroeste, al final de una calle sin salida cerca de un tanque de agua, se observa un hundimiento de aprox. 5 mts de ancho y en la base

Hay que tomar en cuenta tambien que en la escalera nº 3 que sale a la Via España a un lado del Hotel Montreal dan evidencias de rajaduras y hundimiento. ver gráficas.
