EFFECTOS DEL TERREMOTO DEL 10 DE OCTUBRE DE 1986
SOBRE EL SISTEMA HOSPITALARIO DE SAN SALVADOR
ING. MIGUEL CRUZ AZOFEIFA.
ING. ROY ACUÑA PRADO.

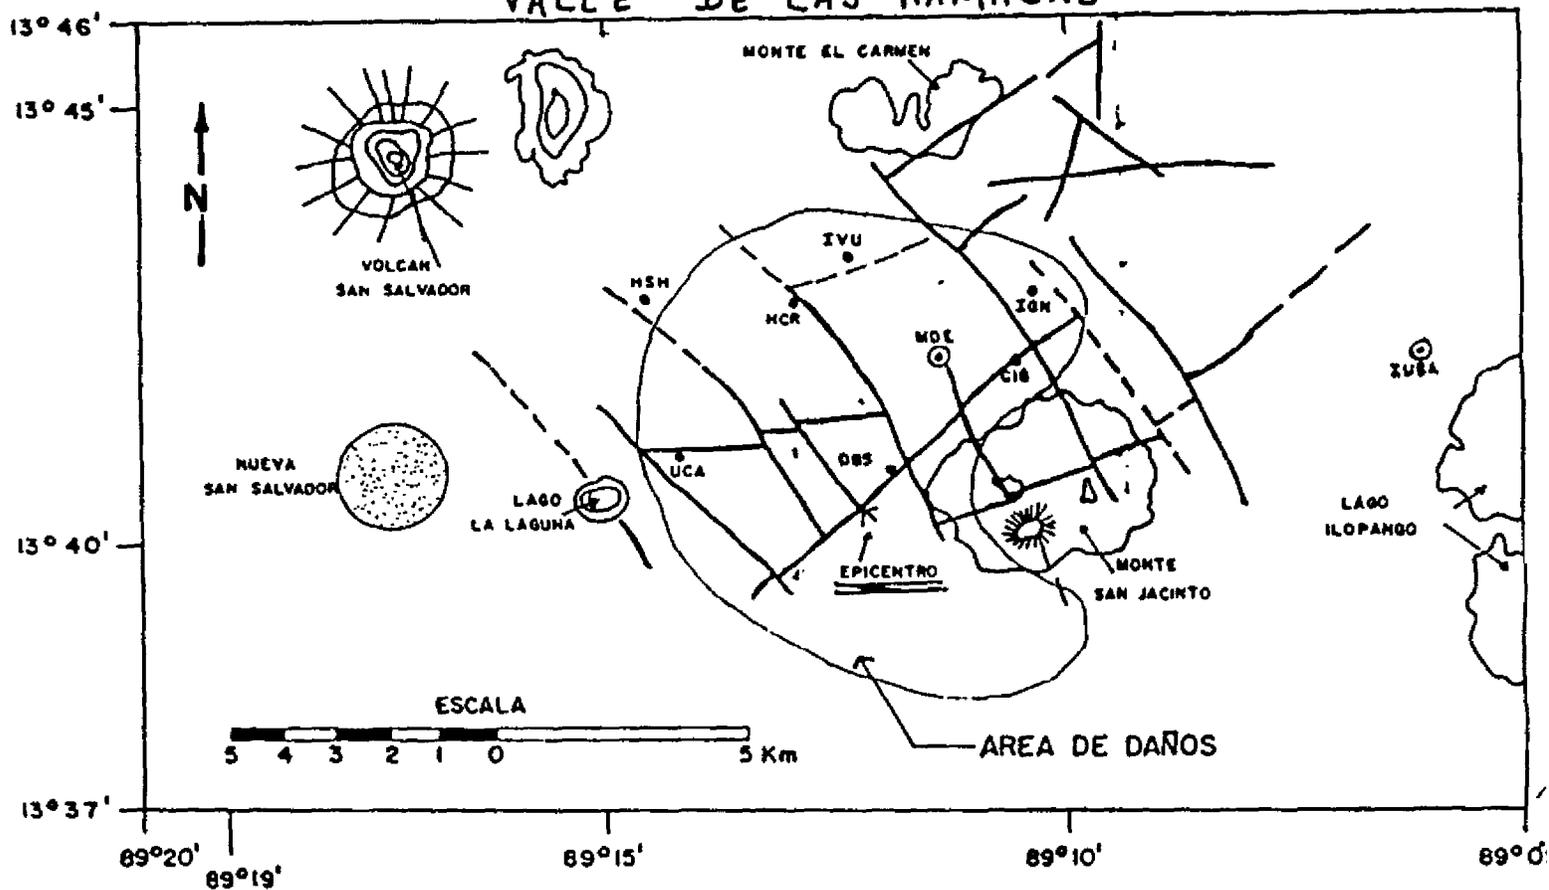
FIG. 1 SISTEMA DE FALLAS Y UBICACION DE ESTACIONES SISMOLOGICAS

Este sistema de fallas (Fig.1) se encuentra justo debajo de la ciudad de San Salvador y no está completamente claro cuál de las fallas fue la causante del sismo.
