## **CAPÍTULO 6**

### **SISTEMAS EXTENDIDOS**

#### **6.1 INTRODUCCIÓN**

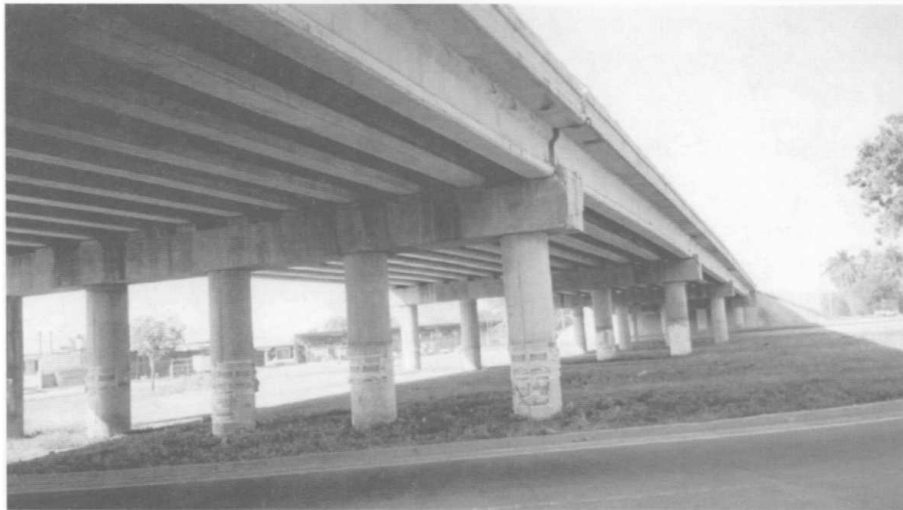
**Figura 6.5** Vista general del puente "Manzanillo"

El puente “Manzanillo”, se localiza en la autopista Colima-Manzanillo, la figura 6.5 presenta una vista general del mismo. Su estructura consta de vigas prefabricadas que se apoyan en columnas coladas en sitio. Los daños que sufrió, se concentraron esencialmente en los topes, en la figura 6.6 se muestra un ejemplo.
