### 7.2.4 Tecomán

### 7.2.5 Ixtlahuacán

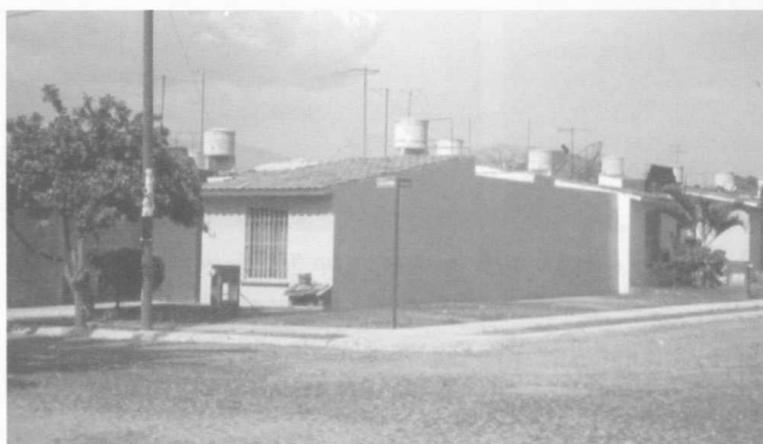
Por otro lado, las construcciones de mampostería confinada no presentaron daño (Fig. 7.39) tan sólo en algunos casos se presentaron ligeros desprendimientos de acabados. En la figura 7.39 y 7.40 se puede apreciar el contraste entre la ausencia de daño en las construcciones de mampostería confinada y las construcciones de adobe.

**Figura 7.40** Fraccionamiento habitacional con detalle ingenieril

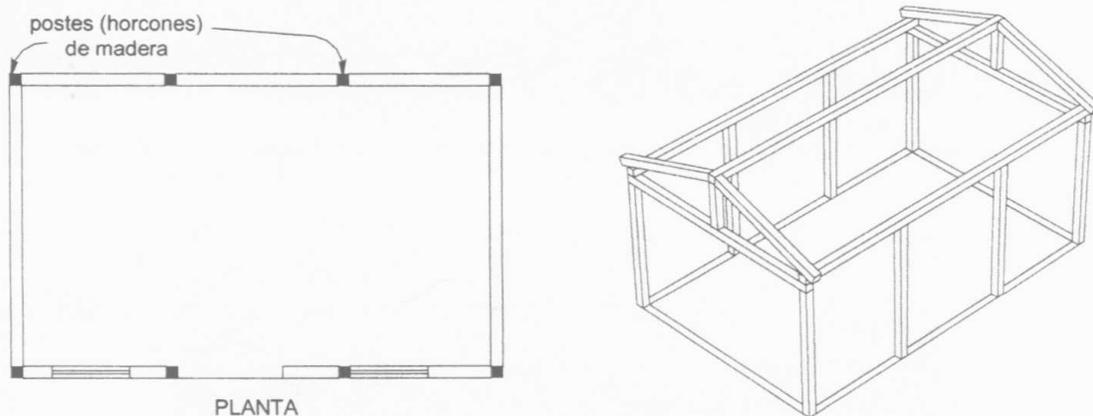
En el municipio de Tecomán es muy poco el uso del adobe como material para las viviendas. De hecho, los datos del Censo de 2000 indican que sólo 0.15% de la vivienda tiene muros de adobe. En cambio, en décadas pasadas ha sido muy utilizado un sistema particular de construcción que consiste en levantar un "armazón" con postes y vigas de madera y después llenar las crujías con mampostería de tabique (Fig. 7.42).

**Figura 7.42** Planta y estructura de madera de un tipo de vivienda usado en Tecomán, Col.

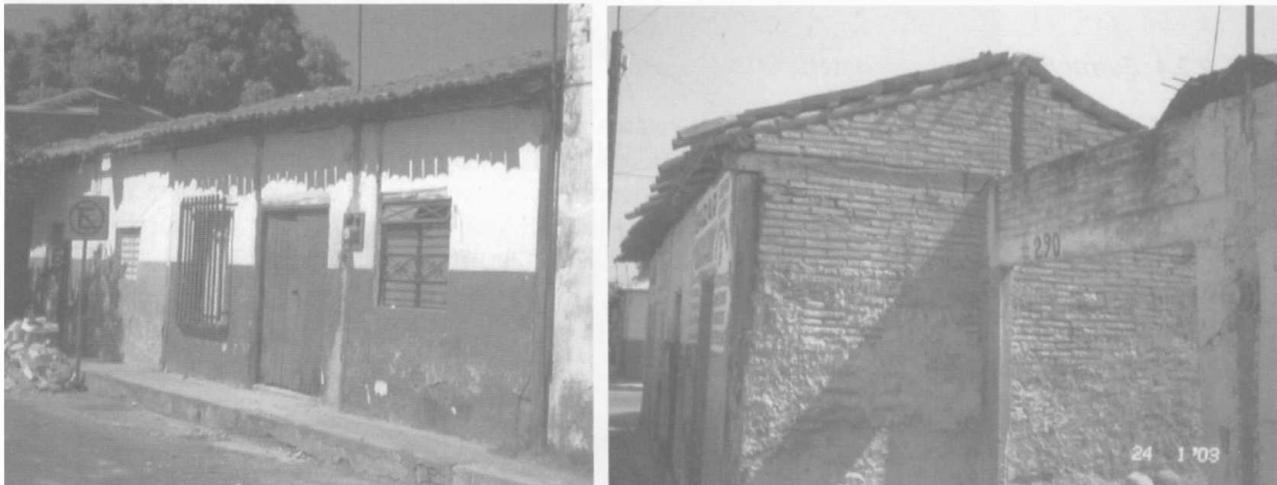
Similarmente a la geometría ya descrita en otras localidades, este tipo de construcción tiene techo a dos aguas, y la viga de la cumbreira la reciben los muros cabeceros que terminan en forma triangular en su parte superior; se vio en varios casos que la carga de la viga se transmite por un puntal vertical a una viga horizontal en el muro cabecero (Fig 7. 43).

**Figura 7.43** Vivienda con postes y vigas de madera y paneles de mampostería de tabique
