7.2.6 Villa de Álvarez

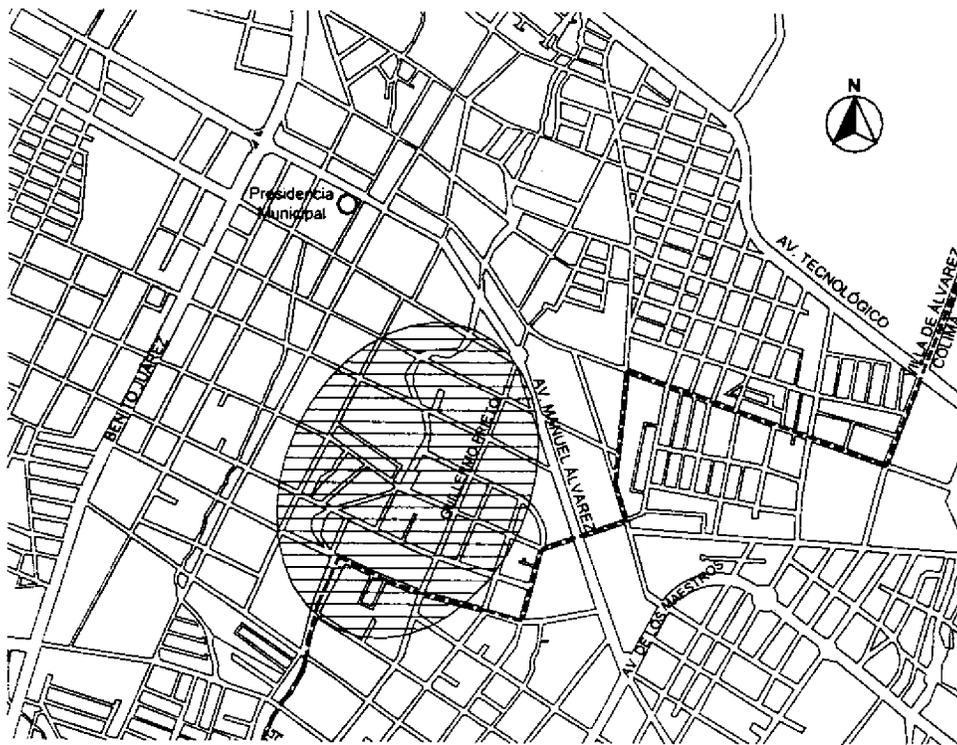
Figura 7.54 Ubicación de la zona de mayor afectación en vivienda en Villa de Álvarez, Col.

La zona inspeccionada de Villa de Álvarez fue la cabecera municipal, que se encuentra integrada a la zona urbana de la ciudad de Colima, al Noreste de la misma. Originalmente Colima y Villa de Álvarez eran dos poblaciones, separadas a 4 km, pero el crecimiento urbano las ha conectado como una sola mancha urbana. El daño en la vivienda se observó concentrado en la zona marcada en la figura 7.54 a lo largo de la calle Guillermo Prieto y calles circundantes. En esta zona hubo evidencia que se tuvieron efectos locales debidos a las condiciones del terreno, fenómeno que se ha descrito en el Capítulo 5.

De las poblaciones visitadas en el estado de Colima esta es la zona en donde el daño tuvo mayor concentración e intensidad en vivienda, razón por la cual, para el día 25 de enero (4 días después del sismo) la maquinaria del ejército y de constructoras civiles ya habían demolido y retirado los escombros de amplias zonas donde se tuvo colapso o daños severos generalizados (Fig.7.55).
