7.3.13 Zapotitlán de Badillo

7.3.13.3 Tetapán

7.4 ESTADO DE MICHOACÁN DE OCAMPO

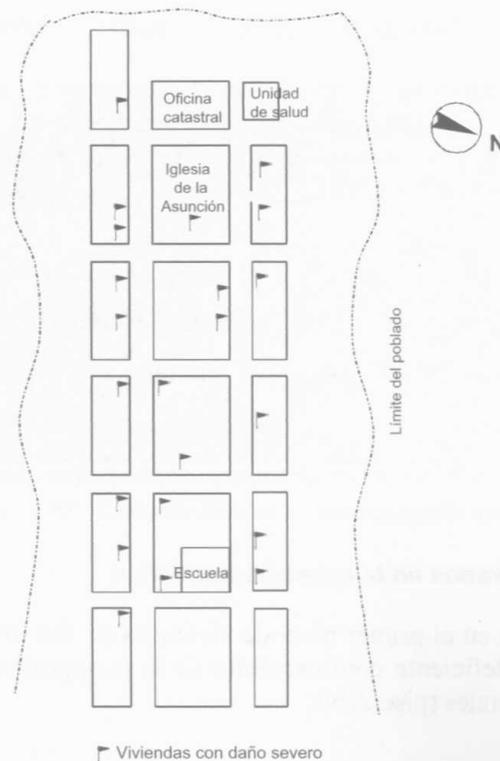
Figura 7.103 *Localización de las viviendas visitadas en la comunidad de Tetapán*

En la figura 7.103 se muestra un plano general de Tetapán. En ella se ubican esquemáticamente las viviendas que presentaron daño y que fueron revisadas.

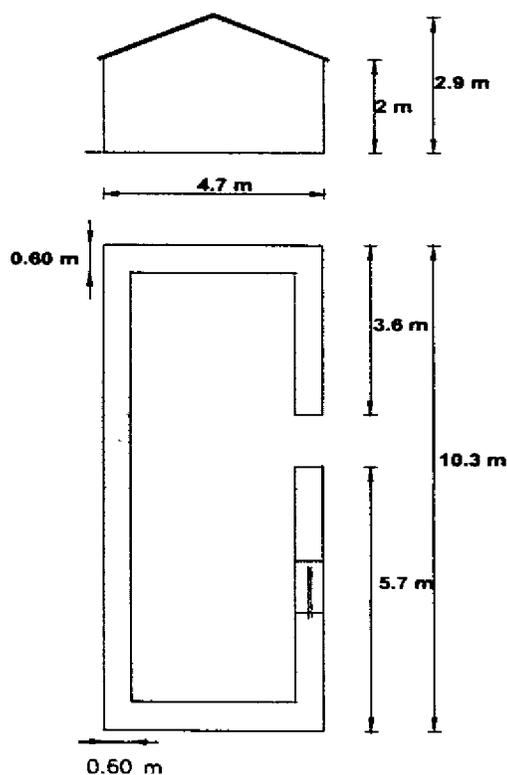
Figura 7.104 Distribución de una vivienda tipo

En varios casos se pudo apreciar que las viviendas eran conformadas por un sólo cuarto de dimensiones en planta del orden de 5×10 m, con muros de adobe de 60 cm de espesor y sistema de techo a dos y un agua de teja de barro sobre una cuadrícula de rollizos de madera apoyados simplemente sobre los muros de adobe. En la figura 7.104 se muestran las dimensiones de una vivienda típica de Tetapán.

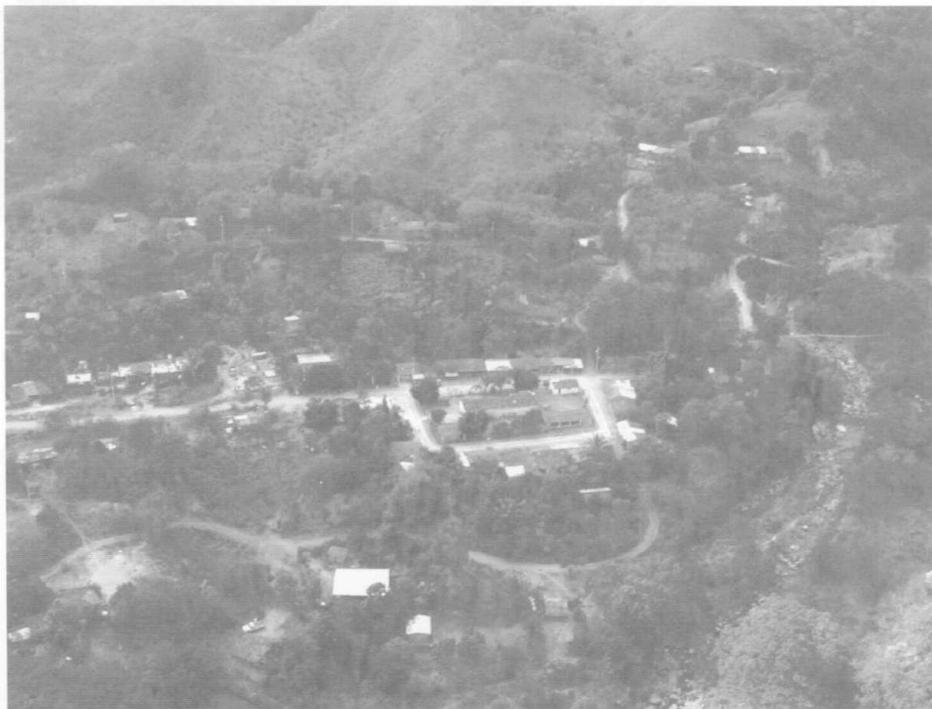
Figura 7.110 Vista general del poblado de Huizontla, municipio de Chinicuila

En los tres municipios citados, se presentó daño en la vivienda de adobe, especialmente en zonas de alta concentración de viviendas de este material, como el poblado de Huizontla, municipio de Chinicuila; en la figura 7.110 se presenta un vista general de la zona. Las viviendas de adobe son sumamente vulnerables, puesto que la resistencia en el material es baja y la estructuración no es la adecuada para resistir las acciones sísmicas y transmitir las eficientemente al terreno.
