CAPÍTULO 10

PATRIMONIO CULTURAL

10.1 INTRODUCCIÓN

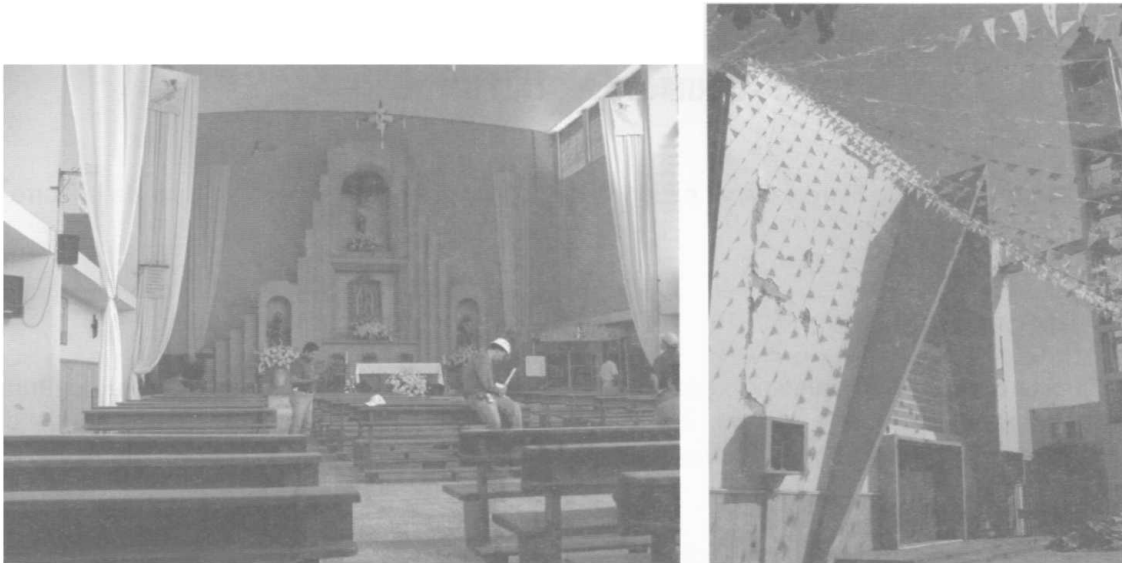
Figura 10.1 Vista interior de la iglesia de Ntra. Sra. de Guadalupe y fachada principal

El daño en esta estructura se concentró en los muros de mampostería, resultando el techo de cascarones y las columnas de concreto sin daño alguno. Tanto en el muro frontal (fachada) como el posterior (ábside) se presentaron agrietamientos, que en general, correspondieron a la interfaz entre mampostería, castillos y dalas de concreto, pero también se presentaron agrietamientos inclinados debido a tensión diagonal por las fuerzas sísmicas horizontales. Dada la alta rigidez del sistema de techo y la relativamente baja rigidez de las columnas ante desplazamientos laterales, la mayor parte de las acciones horizontales en la dirección corta las resisten dichos muros. El desplazamiento lateral fue evidente por los daños locales y por la pérdida completa de la celosía de una de las aberturas.

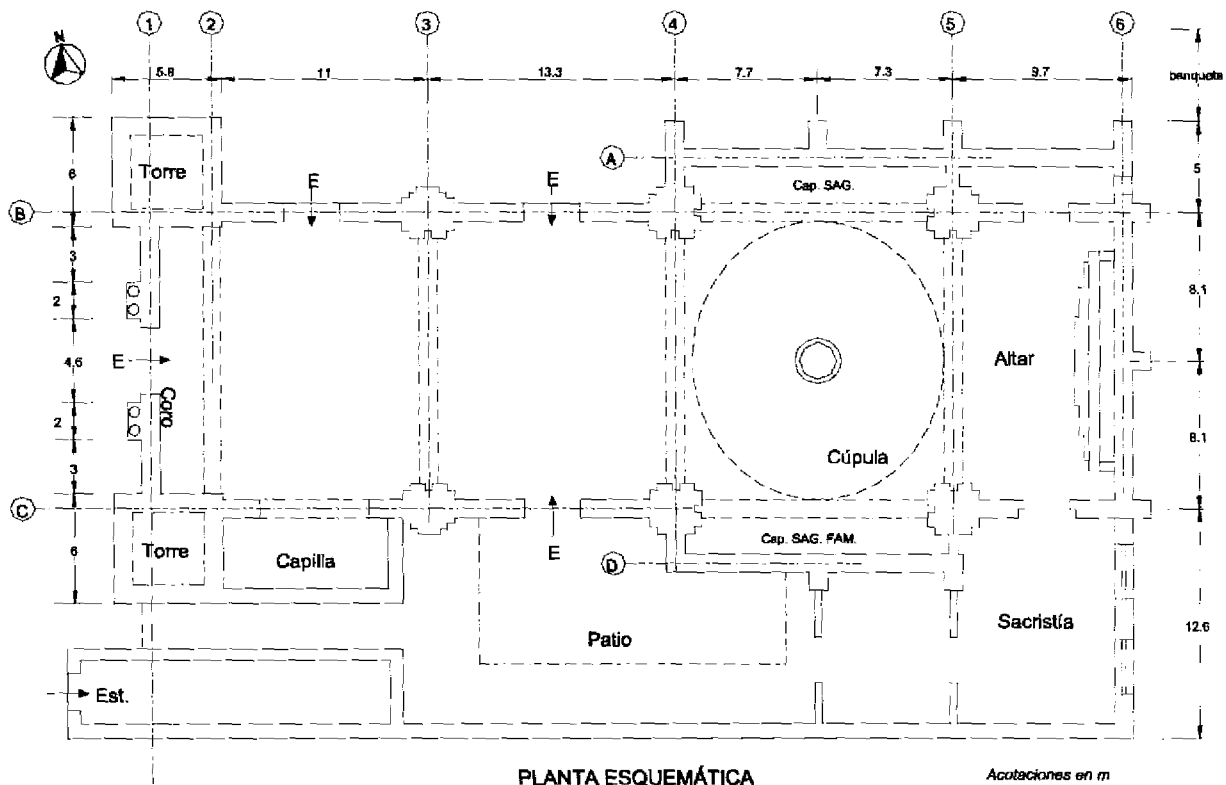
En la figura 10.5 se presenta la planta del inmueble. En la figura 10.6 las fachadas indicando los grietamientos ocurridos.

Figura 10.5 Planta de la Catedral de Colima
