10.2.4 Coquimatlán

10.2.5 Tecomán

Templo de Santo Santiago

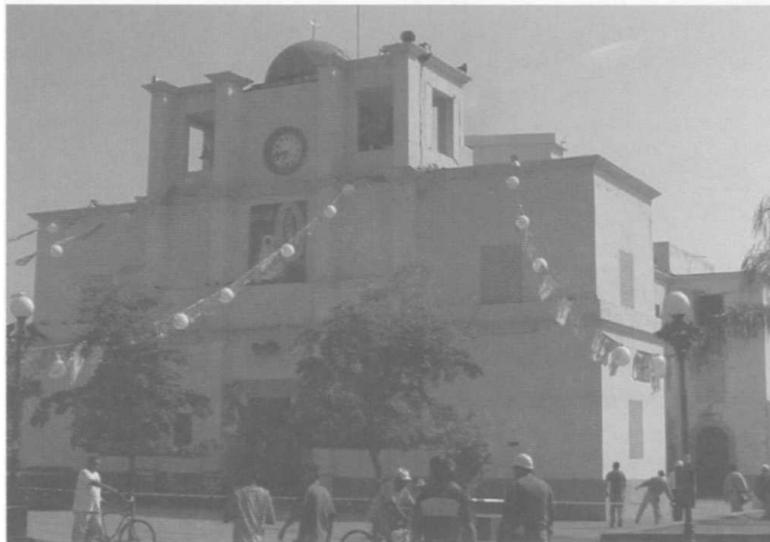
Figura 10.16 Templo de Santo Santiago

El templo de Santo Santiago es la iglesia principal en la localidad de Tecomán. Fue terminada a principios de la década de 1940. Se compone de una nave con planta en forma de cruz romana, pero, en lugar de torres, posee dos capillas laterales a los lados de las fachadas Norte y Sur. El ábside está orientado hacia el Este. En la fachada principal posee una estructura para el campanario que trabaja como apéndice. En la figura 10.16 se presenta una vista general del templo y en la figura 10.17 la planta esquemática del mismo.
