11.2.3 Coquimatlán

11.2.4 Manzanillo

11.2.5 Tecomán

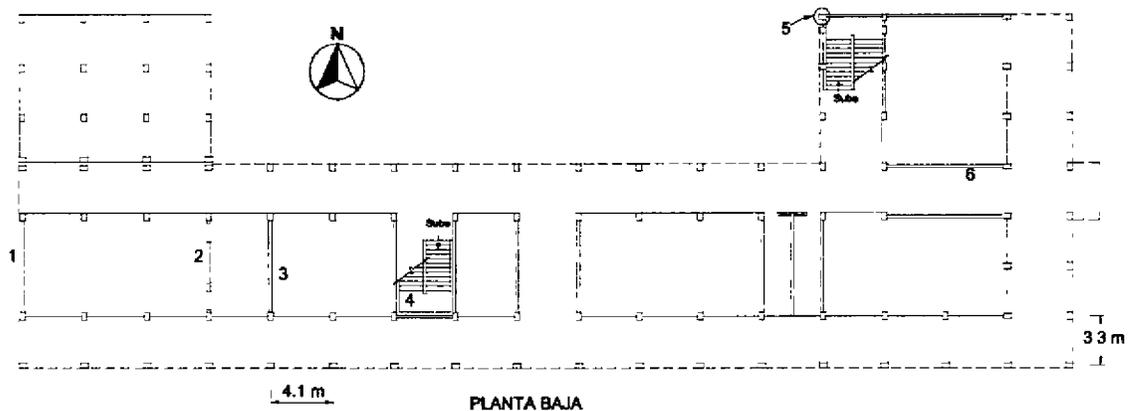
Figura 11.18 Planta esquemática de la Presidencia Municipal de Tecomán, Col.

La Presidencia Municipal de Tecomán ocupa un edificio de dos niveles y dos apéndices, uno para el acceso por escalera a la azotea y el otro para un reloj en la fachada principal. El edificio fue inaugurado en septiembre de 1967 según consta en una placa a la entrada. Se estructura con marcos de concreto reforzado y losas macizas también de concreto. Posee dos cuerpos, uno en forma de "L" con una planta alargada en dirección Este-Oeste, y un pequeño cuerpo separado por una junta constructiva en la parte Oeste. Este último cuerpo sólo cuenta con un nivel, pero sobresalen las columnas en su parte superior para una eventual planta alta. En la figura 11.18 se muestra la planta esquemática donde se ha reproducido solamente la geometría observada en la visita.

El edificio colinda hacia el Oeste, Sur y Este con vialidades del centro de Tecomán, y hacia el Norte con edificaciones de uso comercial y habitacional. El apéndice que se encuentra al centro de la fachada Este, fachada principal, existe una torre que alberga un reloj, y en la misma crujía, en planta baja, se tiene la entrada al edificio que se continúa como un pasillo a todo lo largo del mismo. Las primeras crujías del lado Este y Sur son usadas como pasillos para la vía pública, y los marcos de dichas fachadas están formados por columnas de sección variable desde una anchura mínima en la base hasta un máximo al nivel de la losa de la azotea en donde se conectan con traveses de sección variable (ver Fig. 11.19); esta geometría hace suponer que las columnas y mitad de trabe son prefabricadas. La altura de la planta baja es de 4.15 m y la de la planta alta de 3.5 m aproximadamente.
