## CAPÍTULO 12

### EDIFICIOS DE USO COMERCIAL

#### 12.1 INTRODUCCIÓN

Este capítulo se refiere a los daños en edificios relacionados con la actividad comercial de las zonas afectadas por el sismo de Tecomán, Colima. Se incluye la descripción de los daños en municipios sólo de los estados de Colima y Jalisco.

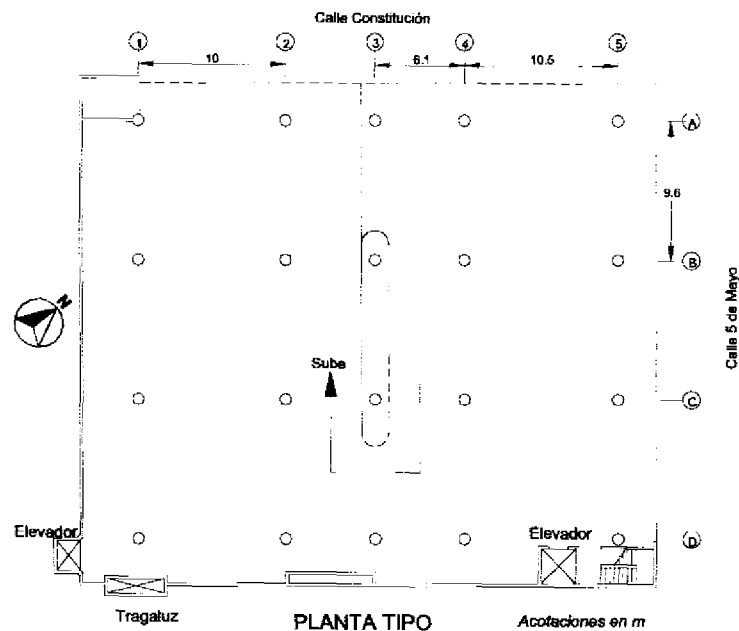
**Figura 12.1** Planta esquemática del edificio

La altura libre de las columnas circulares es de 2.45 m, pero en la zona de la rampa se forman columnas cortas de 1.6 m de altura. No obstante, la estructura de concreto se observó intacta. En la colindancia Este y Sur se cuenta con muros de mampostería confinada de tabique macizo de arcilla. Estos muros sufrieron agrietamiento y aplastamiento en la unión entre muro y losa, así como algunos agrietamientos en el muro junto al elevador Sur (ver Fig.12.2). Se explica este daño por la diferencia en compatibilidad de deformaciones de la estructura de concreto con losa plana relativamente flexible y los muros de mampostería que son rígidos y frágiles. Se determinó que la seguridad del inmueble no está comprometida.
