SAN PEDRO

USULUTAN, DPTO. USULUTAN

PRESENTA:  
ESCUELA DE INGENIERIA CIVIL  
UNIVERSIDAD DE EL SALVADOR

ENERO/2001

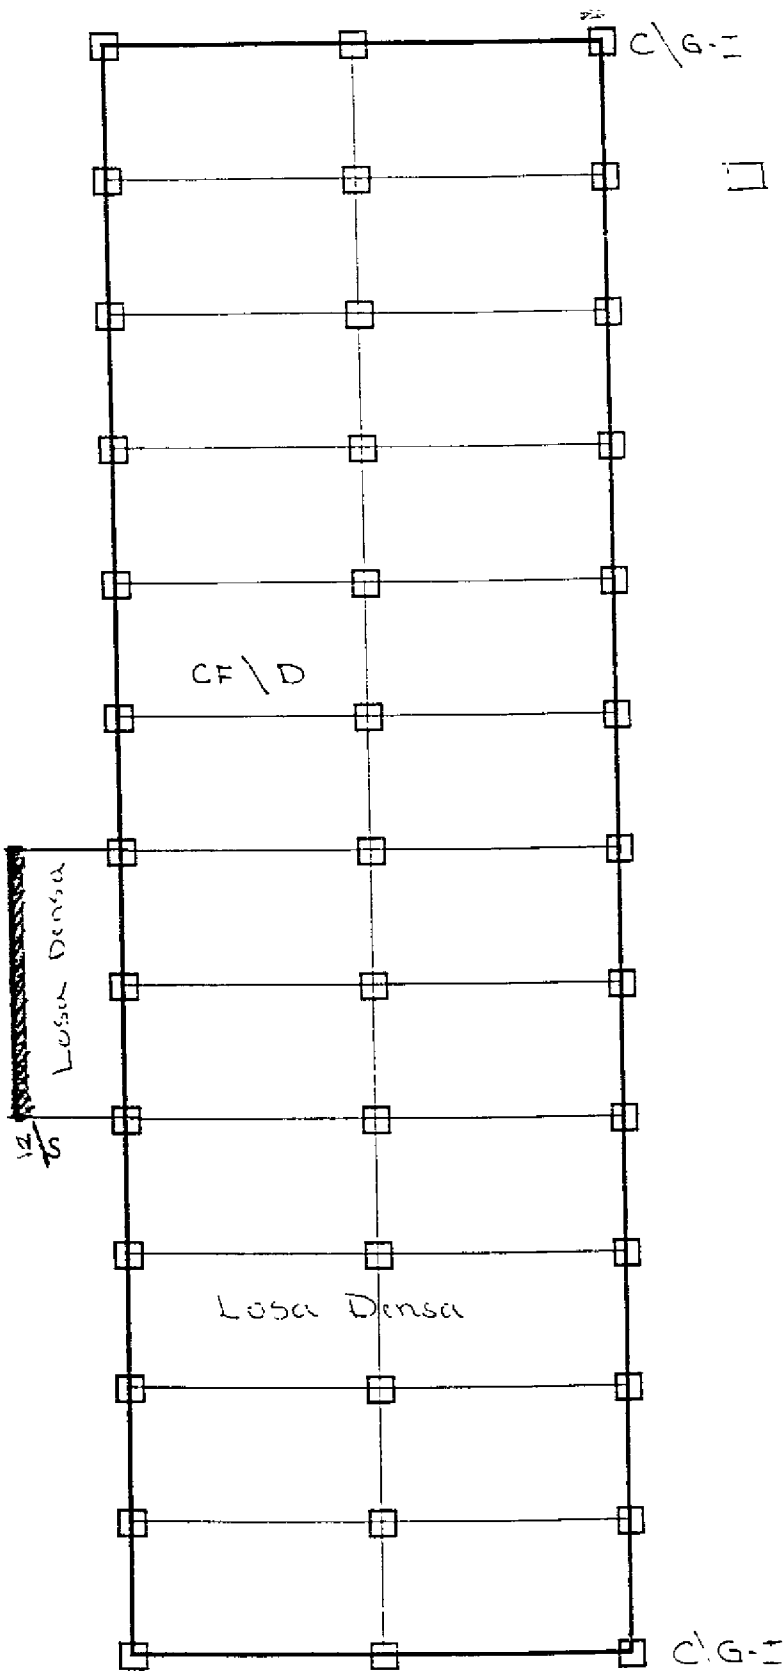
Se presenta fisuras superficiales en las columnas.

X Las columnas externas presentan grietas diagonales en la cara externa en forma de arcos, cercada a los bordes pero no al núcleo.

El cielo falso es de material de chapa y se desligó, se apoyada por ratinales a los vigas.
