FIG. 3.5 Vista de dos fachadas típicas del Hospital San Martín de Quillota.

3.3 Calificación de la vulnerabilidad estructural del Hospital San Martín de Quillota.

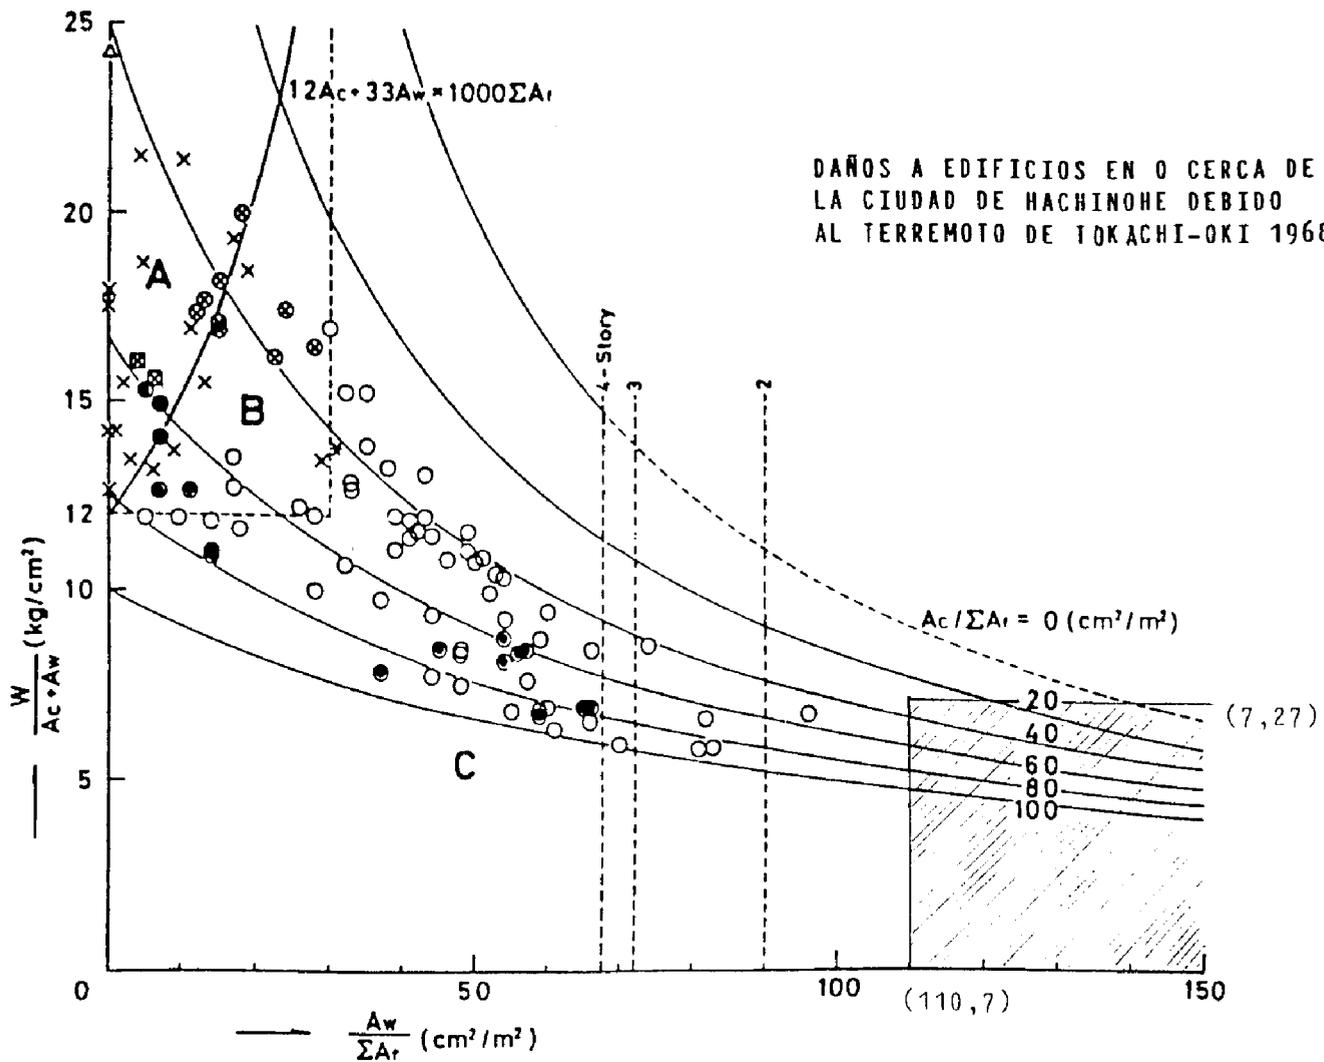
FIGURA 3.6 INDICES I_1 e I_2 , SHIGA (1977).

De los estudios de los daños en edificios de hormigón armado de baja altura, producidos por el sismo de Tokachioki de 1968 en Japón, Shiga encontró que aquellas estructuras con $I_1 < 30 \text{ cm}^2/\text{m}^2$ e $I_2 > 12 \text{ kg}/\text{cm}^2$, eran generalmente vulnerables, figura 3.6.

- : Pequeño o ningún daño en columnas y muros.
(● = C edificio de colegio)
- △ : Colapso.
- × : Falla de corte en la mayor parte de las columnas del primer piso.
- ⊠ : Falla de flexión en el 50% de las columnas del primer piso, falla de corte en algunas columnas del primer piso y grietas de corte finas en los muros.
- ⊗ : Grietas de corte en la mayor parte de los muros del primer piso y daño leve en columnas.

Al incorporar estos edificios a la figura 3.6, se observa que los puntos se ubican dentro del área achurada y por lo tanto se concluye que para la intensidad máxima esperada de 8 grados en la escala de Mercalli Modificada el nivel de daño estructural en los muros del primer piso (piso bajo) sería a lo más del tipo leve. Esto se reafirma si se comparan los valores de la tabla 3.6 con los valores obtenidos por Riddell et al. para los edificios bajos afectados por el sismo del 3 de Marzo de 1985.

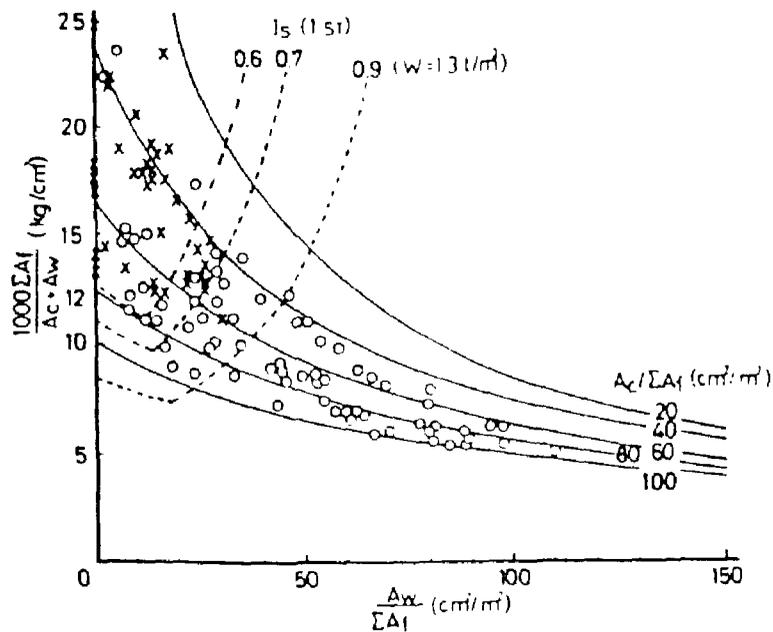
Fig. 3.7 Relación entre I_5 e I_1, I_2 (Unemura, 1980).

Utilizando los resultados de Shiga, Unemura (1980), establece la correlación entre el índice de comportamiento sísmico I_s y el nivel de daño estructural. Como se muestra en la figura 3.7, valores de I_s entre 0.7 y 0.9 delimitan la frontera de daño sísmico para edificios bajos de hormigón armado cuando están sometidos a una aceleración en su base entre un 25% y 35% de la aceleración de gravedad. El índice I_s corresponde al índice utilizado por la Japan Association for Building Disaster Prevention para evaluar el comportamiento sísmico de edificios existentes.

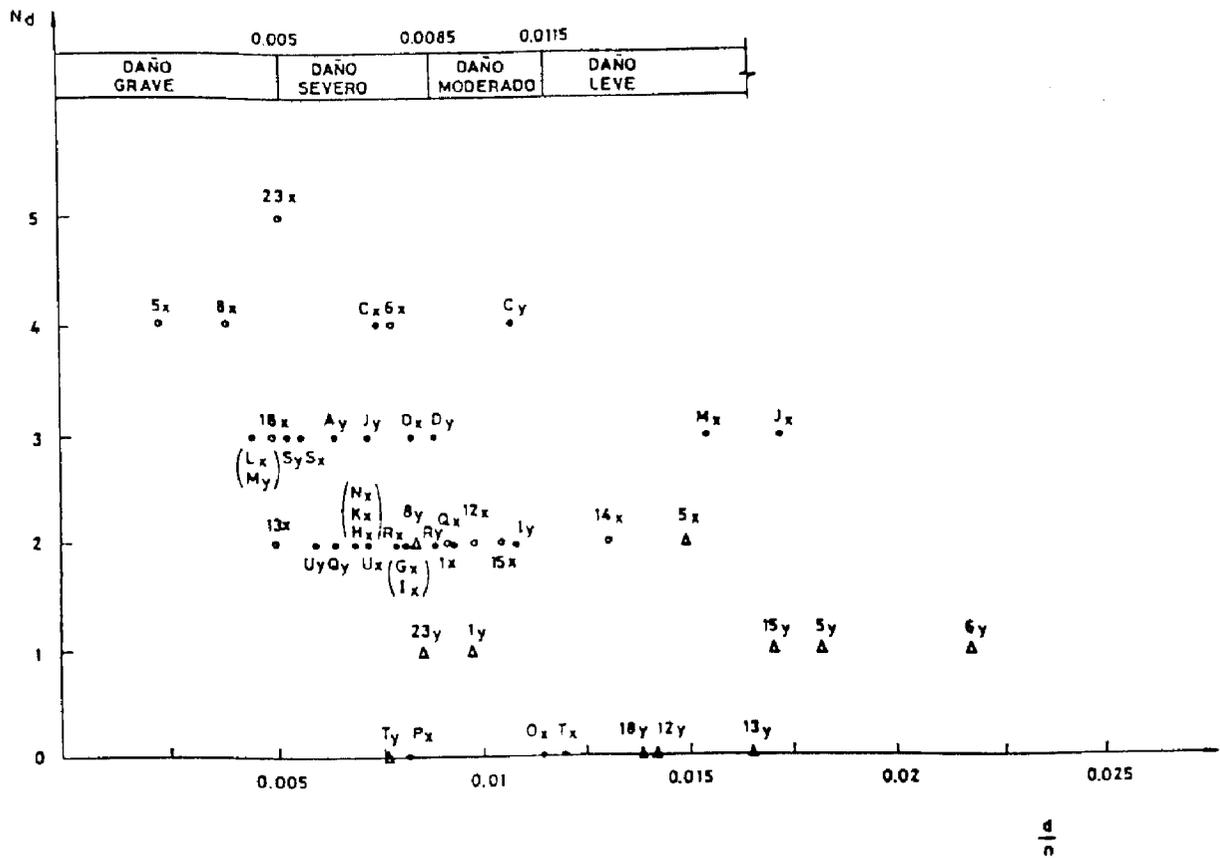
Fig. 3.8 Relación entre densidad de muros y nivel de daño en edificios de albañilería según Astroza et al. (1993)

La correlación entre el grado de daño y el índice de densidad de muros se ha determinado del análisis de los daños experimentados por edificios construidos en la segunda mitad de este siglo durante los sismos de Chile y México de 1985. La figura 3.8 muestra esta correlación, apreciándose que para valores del índice mayor que un 1,15% los daños estructurales en los edificios de albañilería son leves.

Los edificios siniestrados presentan niveles de daño severo cuando se ubican en zonas donde la intensidad fue de 8 grados en la escala de Mercalli Modificada y el índice de densidad de muros, d/n , es inferior a 0.85%.

Al comparar los valores de I_3 con los valores asociados a los diferentes niveles de daño de la figura 3.8, se concluye que en los muros de albañilería el agrietamiento debería ser pequeño o nulo para el sismo máximo esperado.
