# EVALUACIÓN DE LOS DAÑOS DEL HOSPITAL MIGUEL H. ALCÍVAR DE LA CIUDAD DE BAHÍA DE CARÁQUEZ, ECUADOR DURANTE EL TERREMOTO DEL 4 DE AGOSTO DE 1998.

Por: Ing. Jaime Argudo Rodríguez<sup>(1)</sup>

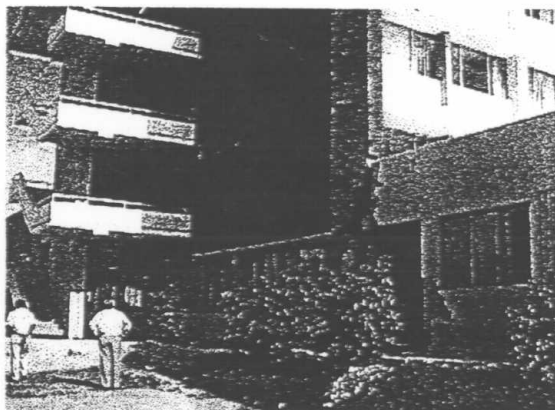
Los efectos del terremoto fueron leves en las áreas de Hospitalización del Segundo y Tercer Piso donde se destaca principalmente el impacto de la estructura de la escalera de emergencia y el edificio. En el Penthouse o Cuarto Piso (quinto nivel en lo estructural) los daños fueron virtualmente nulos.

*Hospital de Bahía: Escalera de Emergencia. Ref. 2*
