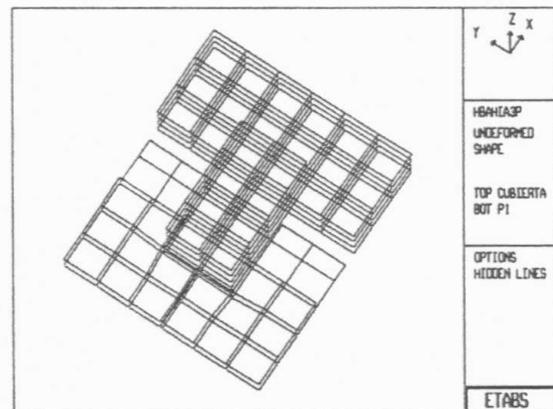
Modelo matemático que ilustra la configuración arquitectónica del hospital (no se incluye el bloque de Consulta Externa en el modelo). Ref. 5

2. Su forma arquitectónica irregular define una distribución de masas muy diferente a la distribución de las rigideces de los elementos estructurales proyectados. Se producen excentricidades fuera de norma por una mala estructuración de los pórticos, lo que se traduce en grandes movimientos de rotación de los pisos y acumulación de daños en las esquinas, fachadas y zonas de juntas sísmicas.

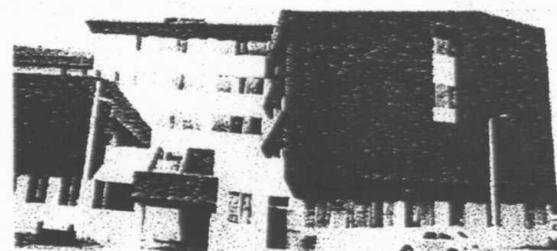
Hospital de la Policía Nacional en Guayaquil: Posee casi el mismo diseño arquitectónico tipo, pero con un mejor diseño estructural que usa juntas sísmicas bien dispuestas definiendo varios bloques rectangulares libres de torsiones. Ref. 6.

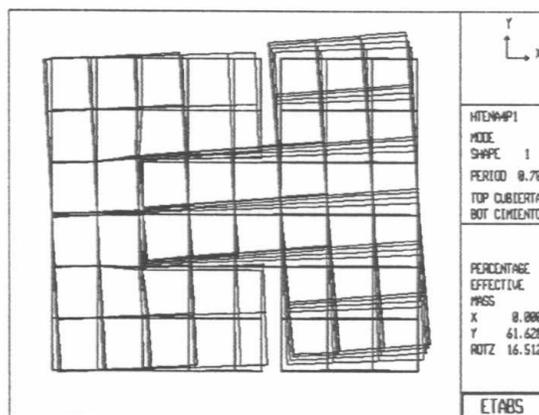
Hospital de Tena: Modelo matemático preparado para el proyecto de "Reparación y mejoramiento de las estructuras del hospital Velasco Ibarra" que ejecuta el Ministerio de Salud del Ecuador con el apoyo financiero del Reino de Bélgica y la asesoría de la Organización Panamericana de la Salud (OPS/OMS) Ref. 5.
