**TABLA No 11**  
**HOSPITAL GUILLERMO ALMENARA PABELLON "A" ( EDIFICIO ALA ESTE)**  
**DESPLAZAMIENTOS Y DISTORSIONES**

# HOSPITAL GUILLERMO ALMENARA : PABELLON "A" (EDIFICIO ALA ESTE)

**TABLA No 12**  
**HOSPITAL: GUILLERMO ALMENARA PABELLON PRINCIPAL (EDIFICIO ALA ESTE)**  
**COMPARACION DE DISTORSIONES Y DESPLAZAMIENTOS CON Y SIN EL APORTE DE ELEMENTOS NO ESTRUCTURALES (MUROS)**

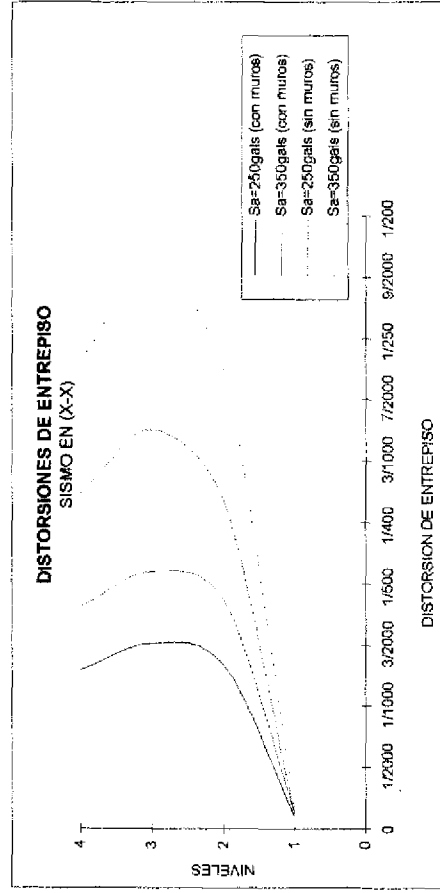
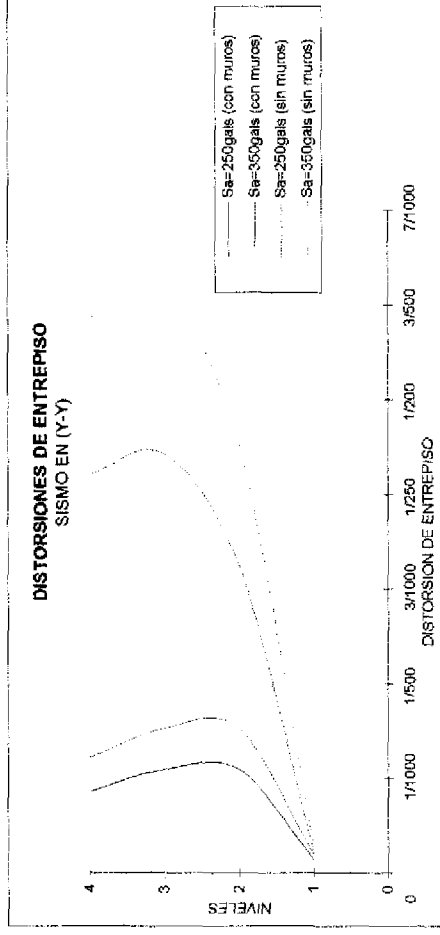
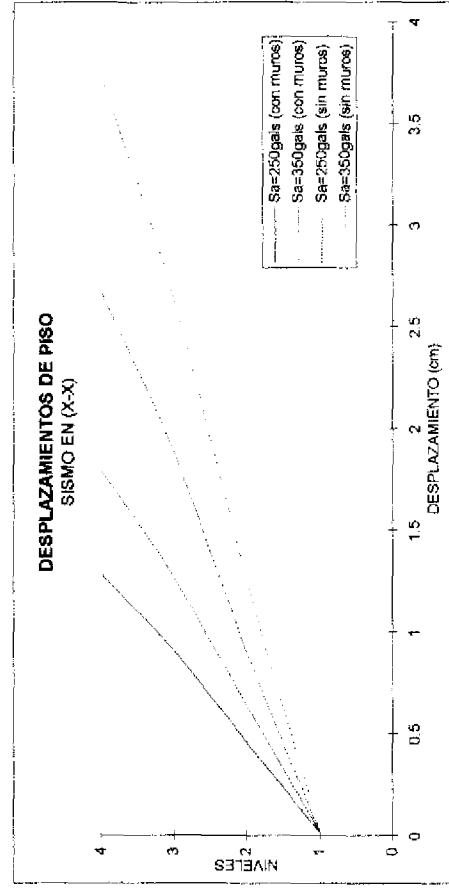
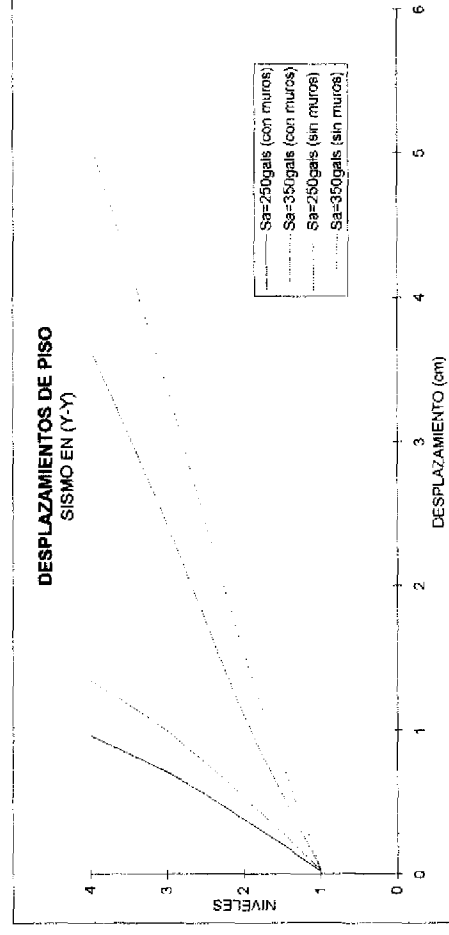
En la Tabla N° 12 se presentan los valores alcanzados por el modelo con muros y el modelo sin muros para las demandas de los sismos de 50 años ( $a_{max} = 250$  gals) y de 100 años ( $a_{max} = 350$  gals) de periodo de retorno. Puede observarse que cuando se desprecia la influencia de los muros los desplazamientos pueden amplificarse al casi doble lo que arrojaría tendencias de alta vulnerabilidad para el niveles de sismo medios lo que distorsionaría los resultados del estudio como puede observarse con líneas punteadas en las Figuras. N° 40, N° 41, N° 42 y N° 43. Por esta razón se adoptaran como validos los resultados provenientes del análisis que considera la influencia de los muros no estructurales.

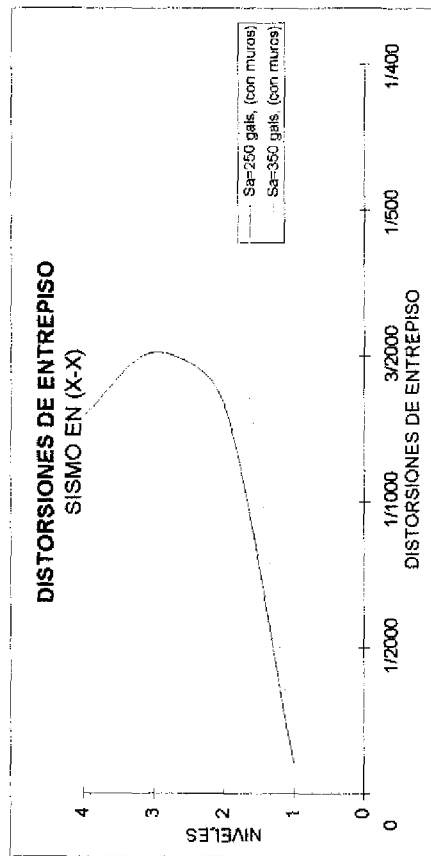
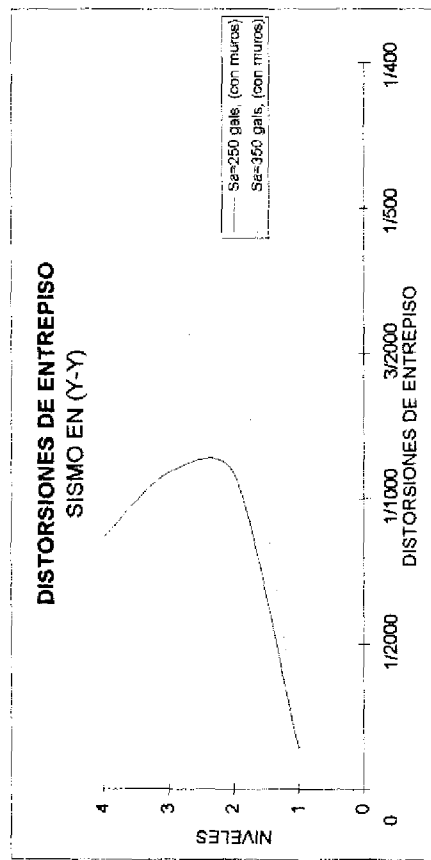
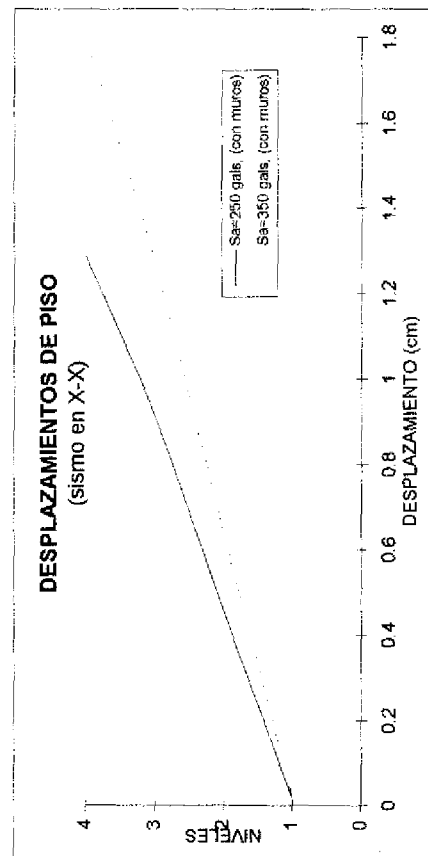
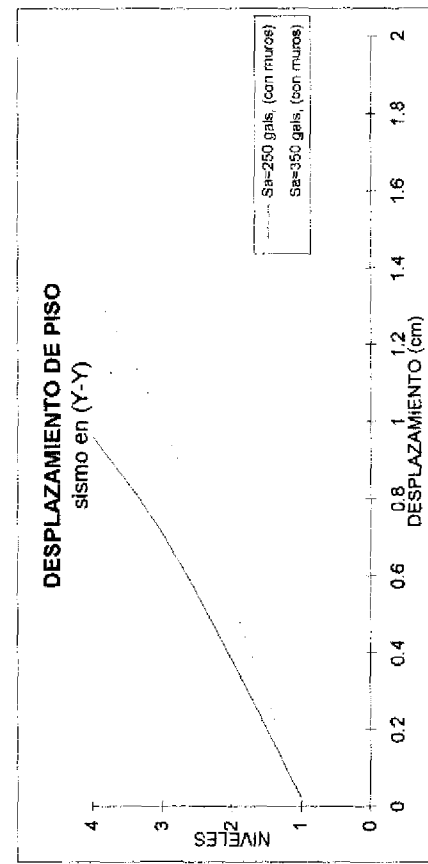
En forma similar los resultados para una demanda bajo el sismo con periodo de retorno de 100 años (amax=350 gals) son presentados en la Tabla N° 14 y en las Figuras. N° 44 y N° 45. Aquí se observa que el edificio es medianamente vulnerable en sus primeros dos niveles en la dirección X-X, ya que los valores de demanda sobrepasan los valores de la resistencia de la estructura pero por muy pequeño margen. Los valores máximos de los desplazamientos y las distorsiones son presentados en la Tabla N° 15 para cada una de las direcciones de análisis y los niveles de demandas solicitados. Las Figuras N° 46, N° 47, N° 48 y N° 49 reproducen los valores máximos de los desplazamientos y las distorsiones de entrepiso encontradas para cada análisis de las demandas donde se llegarían a un valor máximo de la distorsión de 1/483 lo que representaría agrietamientos medio en los muros de tabiquería.
