# **ANEXO G**

**INFORMES DE MECANICA DE SUELOS REALIZADOS EN  
EL HOSPITAL BASE DE PUERTO MONTT**

HOSPITAL DE PUERTO MONTT

DETERIOROS POR ASENTAMIENTOS

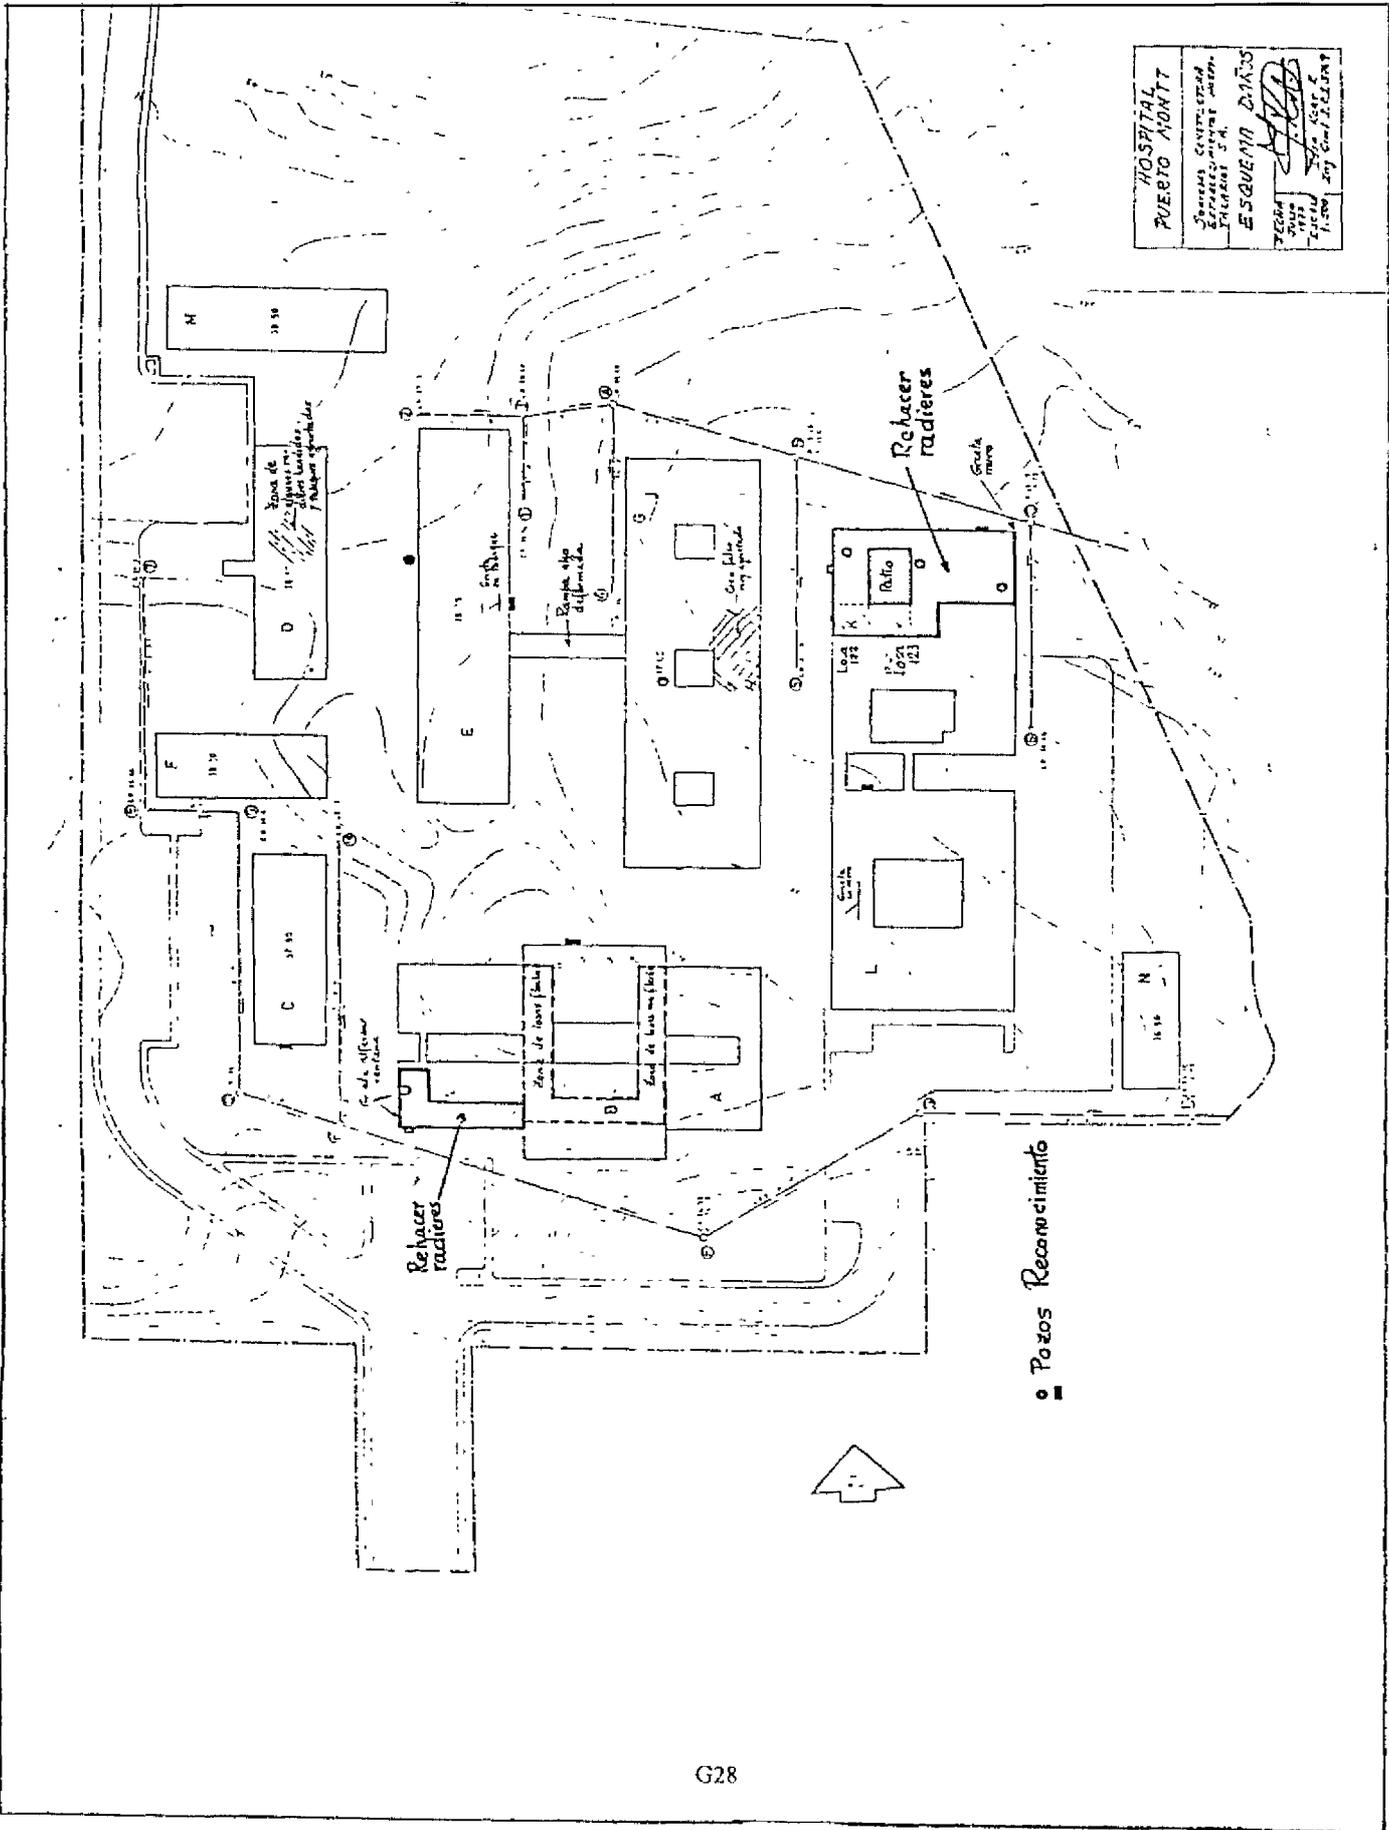
HOSPITAL  
 PUERTO RICO  
 JOSEPH P. GONZALEZ  
 ARCHITECT S.A.  
 ESQUEMA PLANOS  
 TITULO  
 PLAN  
 ESCALA  
 1:500  
 20/01/1970

Se ejecutaron 13 pozos de reconocimiento cuyas profundidades fluctuaron entre 1.50 m. y 3.00 m., incluso con agotamiento de la capa subterránea. En Figura adjunta se señala la distribución de ellos, notando que se ubican en aquellas zonas de más daños.

- a) En edificios , sector dental, ejecutar nuevamente todos los radieres en la zona indicada en esquema adjunto, extrayendo todo el relleno artificial y materias vegetales y ejecutando un relleno compactado de suelo gravo - arenoso.  
Reparar grieta en alfeizar ventana laboratorio dental.

- b) En edificio K, sector comedores y cocina, ejecutar nuevamente todos los radieres en la zona indicada en esquema adjunto. Igualmente se extraeria el suelo de mala calidad y se rellenaria con grava - arenosa compactada.  
Reparar grieta en esquina nor - oriente. Respecto a un posible socialzado de fundación en esta esquina se dejaría para decidirlo en terreno una vez que se estuviese ejecutando la reparación de radieres.
