CROQUIS: RIO CECECAPA, SANTA BARBARA.

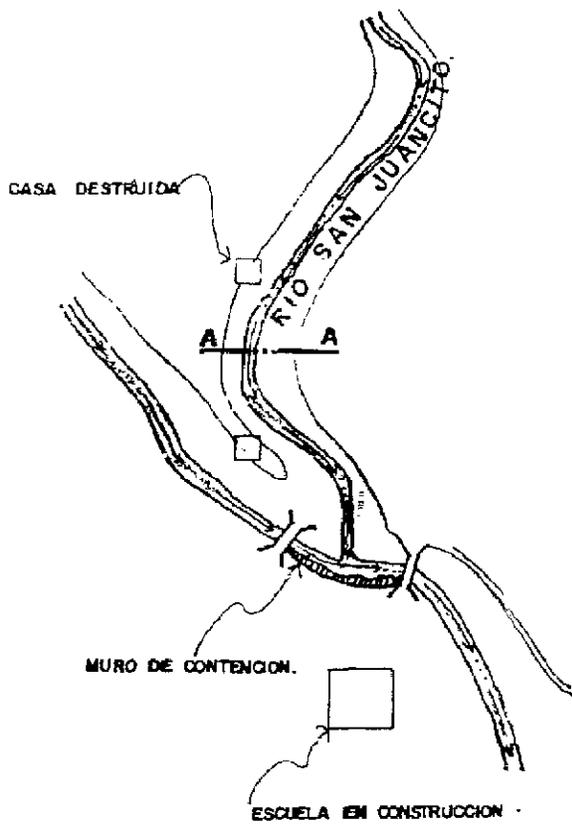
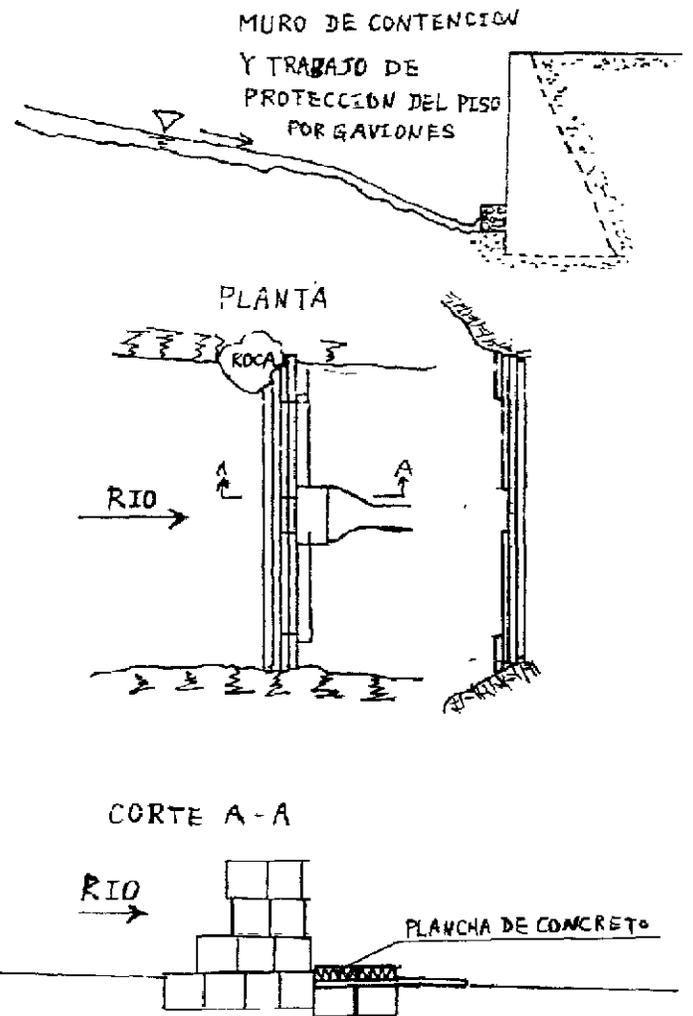
CROQUIS

VISTA DEL CAUCE DEL RIO SAN JUAN DE FLORES, HACIA EL MURO DE CONTENCION
