PRESA DE CONSOLIDACION No.6, CONSTRUIDA POR CEVS  
 VISTA HACIA LA MARGEN IZQUIERDA DESDE LA PRESA

Foto : Vista del hueco en la margen derecha del Río Chamelecon

Sitio : 1.5 kilómetros aguas abajo del puente Chamelecon  
en la carretera No. 13 que une San Pedro Sula y El Progreso.

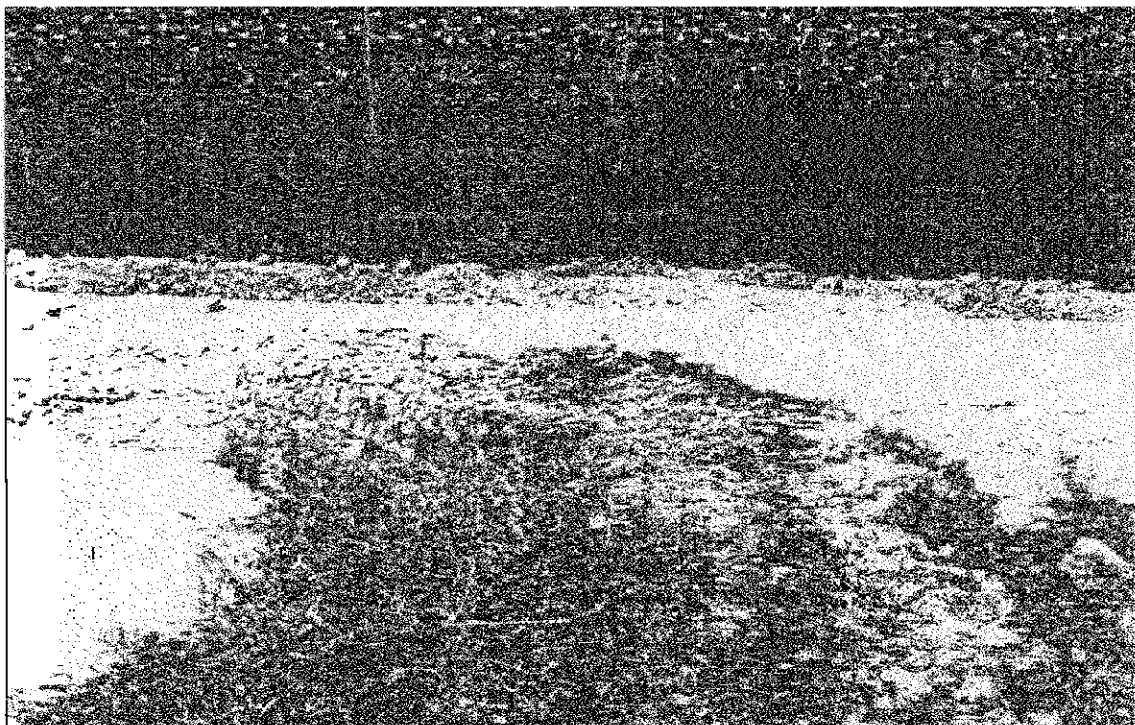
LA META ES QUE ESTABILIZA EL LECHO, DISMINUYENDO EROSION  
 LO BUENO ES QUE RESISTIO BIEN DURANTE LA CRECIDA DE MITCH  
 LO MALO ES QUE FALTA DE VERTEDOR

- // CRESTA ES DEMASIADO ALTA
- // NO HAY EMPOTRAMIENTO EN LA MARGEN FIRME
- // NO HAY REVESTIMIENTO DE TRANSICION
- // NO LLEVA REVESTIMIENTO EN SU EJECCION  
 PARA FIJAR MARGENES

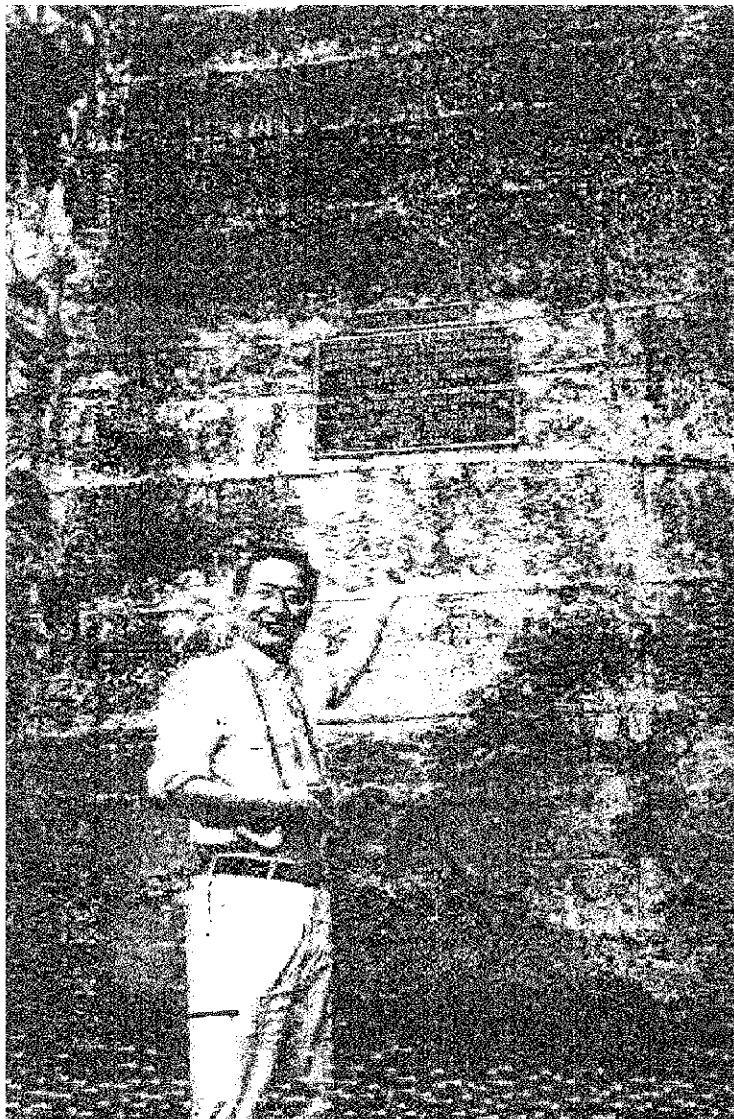
LA PLACA Y PRESA  
SABO TAKEMOTO CON  
EL ING. TAKEMOTO  
23. 04. 1999

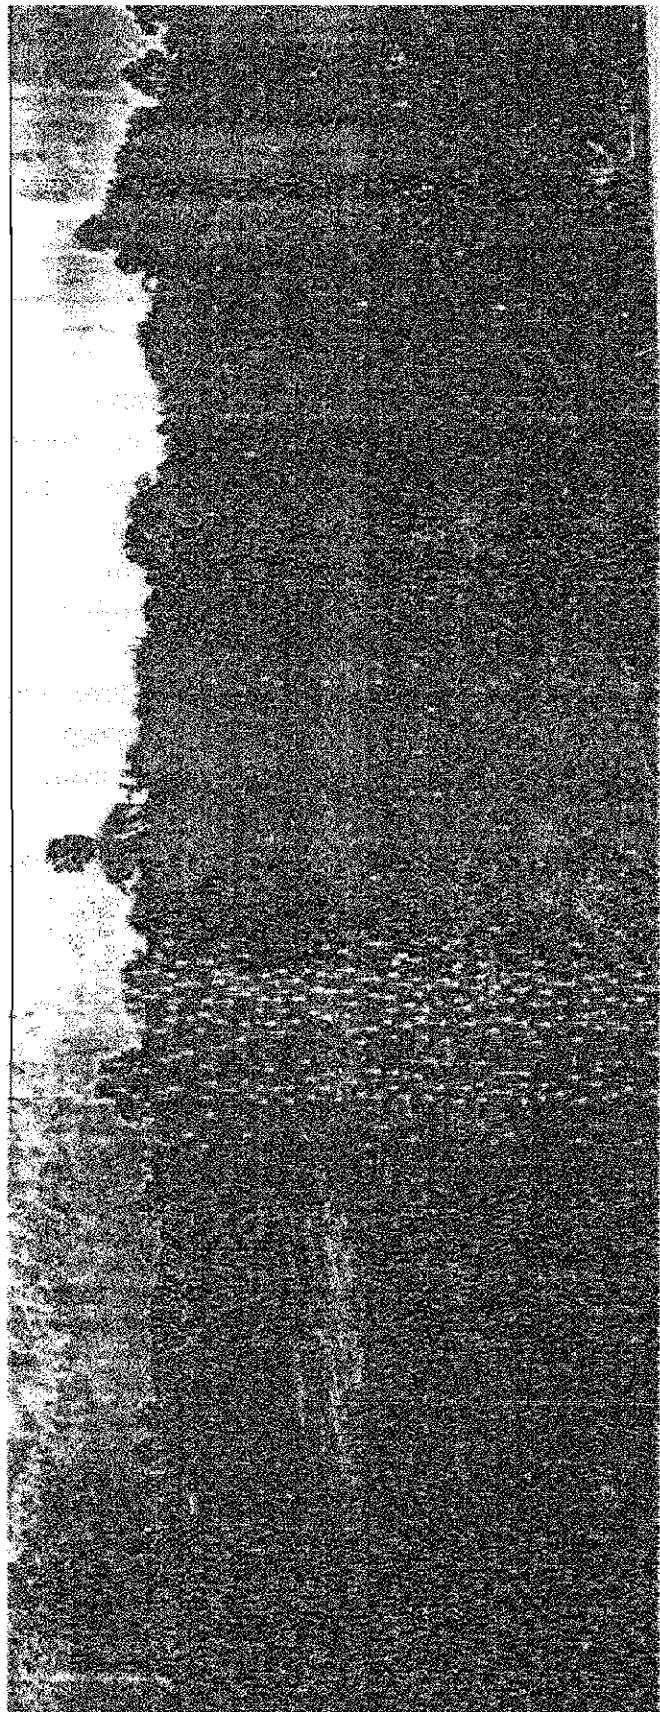
Comentario: Se observa un hueco erosionado en el pie del espigón que fue causado por el paso del Mitch. El hueco en la margen tiene 10 metros de diámetro, 2 metros de profundidad. Como así, el espigón es dañino a la margen depende el caso. Pienso que en este caso el espigón no tiene función positiva de proteger la margen sino tiene función negativa de erosionar la margen. La falla de este espigón - se planificó donde no hay revestimiento, el intervalo es demasiado largo, etcétera. Será un ejemplo de malentendido sobre el uso del espigón.
