# **OBRAS DE RECONSTRUCCION DE EMERGENCIA MARGEN DERECHA DEL RIO ABUKUMA,**

Takiyama, Pueblo de Iino, Prefectura de FUKUSHIMA, JAPON

DESCUBRIMIENTO: 10:30 30 de Agosto de 1998

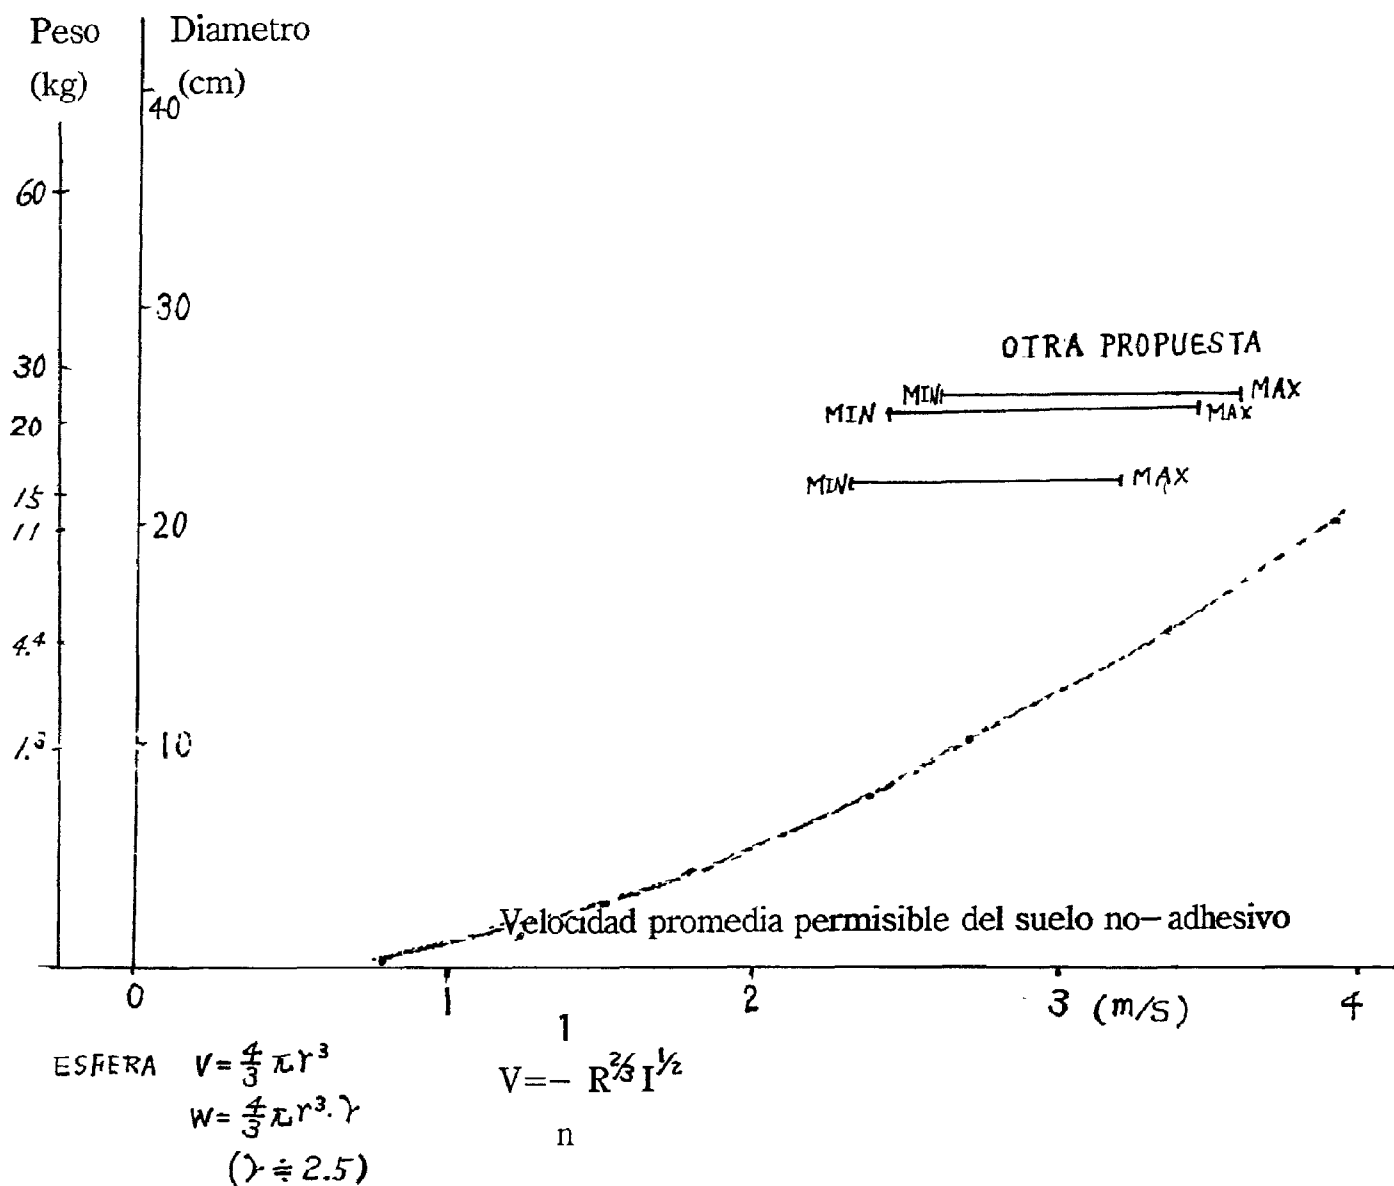
# Relacion entre la velocidad promedio permisible y el diametro de la particula del cauce

1. Es necesario colocar rocas mayores a las que se encuentran en el cauce para proteger las margenes contra socavaciones.
