CROQUIS PARA EL DISEÑO DE REVESTIMIENTO DEL BORDO EN EL RIO. CUYAMAPA

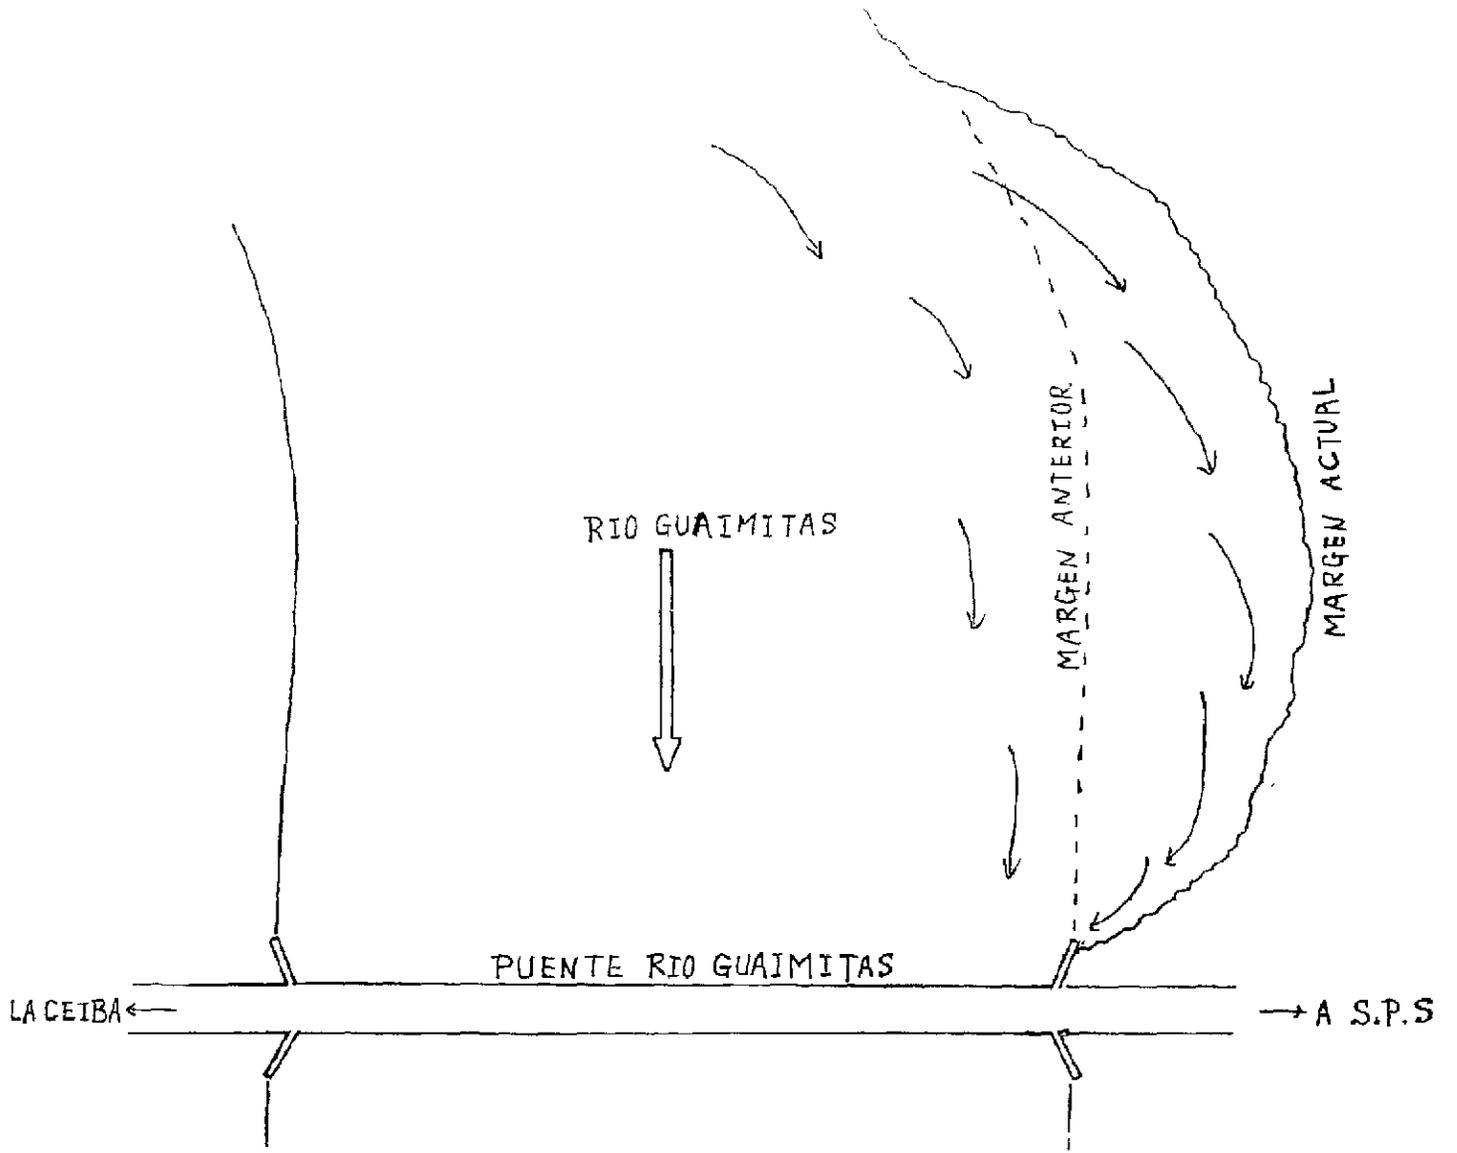
ARRIESGA DESTRUCCION DEL ESTRIBO POR EROSION
DEL RIO GUAMITAS
EL ESTRIBO ESTA A LADO FUERA DE CURVA
DAR MANTENIMIENTO ANTES DE DESTRUCCION

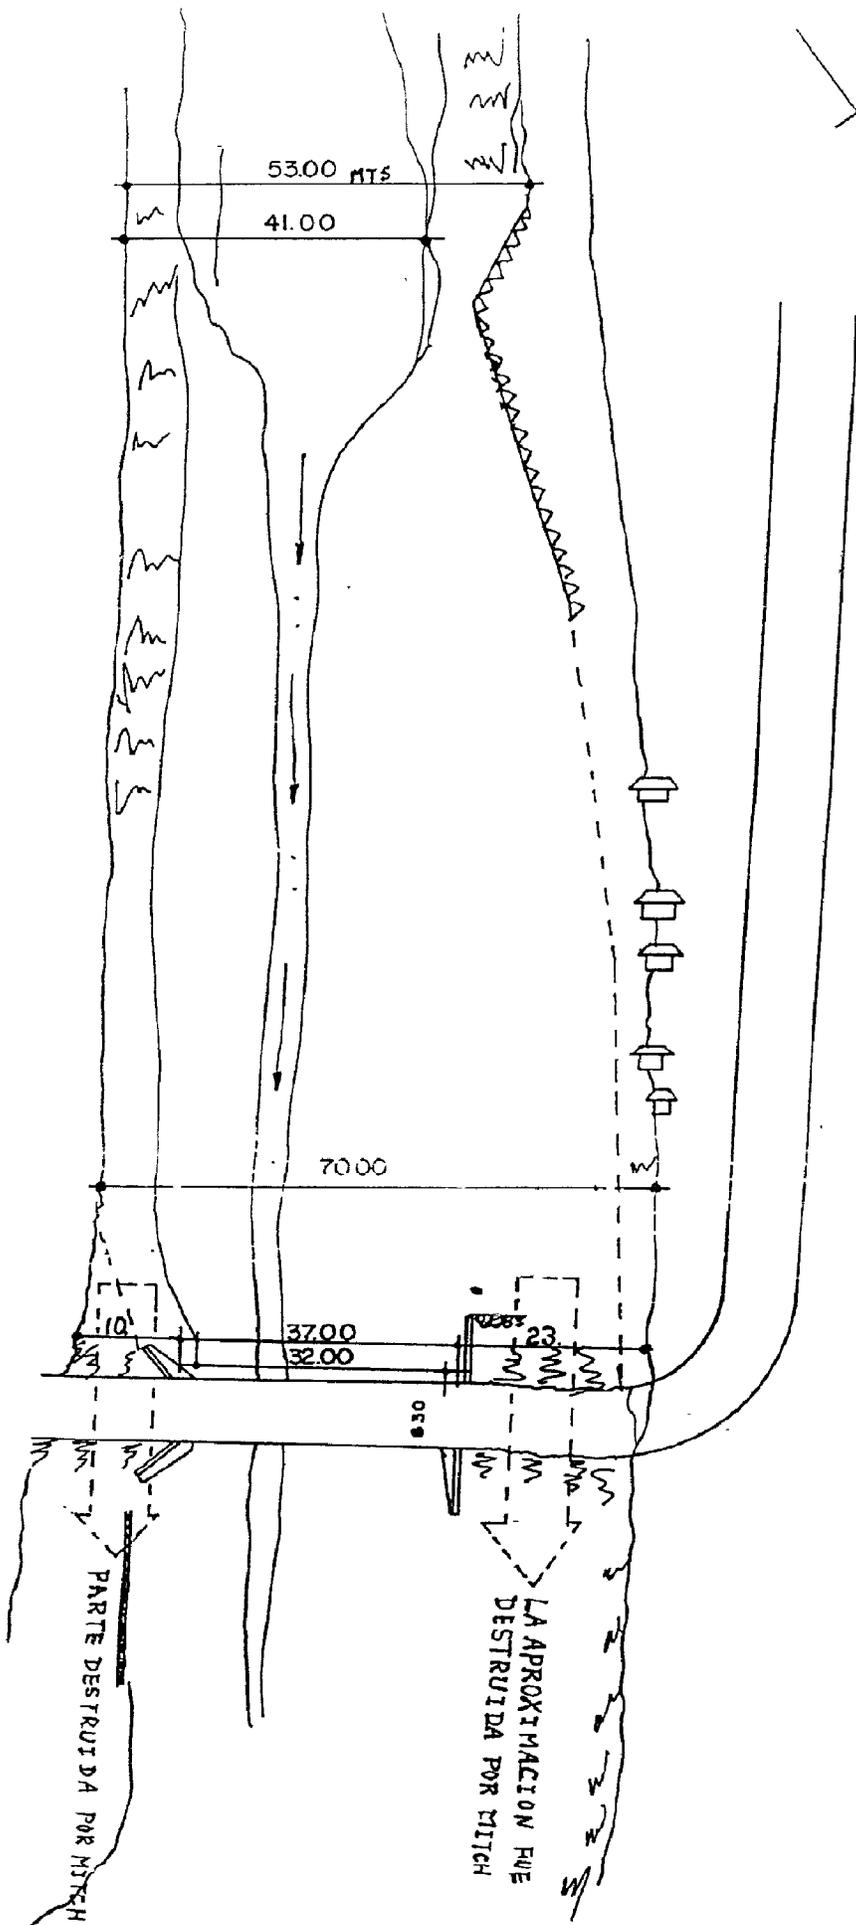
PUENTE LOARQUE
VISTA DE AGUAS ARRIBA

1. EL PUENTE REDUCE EL CAUCE DEL RIO
2. ARRIESGA ROTURA DE APROXIMACION
3. LUZ ES DEMASIADO CORTA
4. CARECE DE CAPACIDAD HIDRAULICA
5. POSIBLEMENTE Poca PROFUNDIDAD DE BASE ENTERRADA
6. ARRIESGA DESTRUCCION DE PUENTE CUANDO VENGA CRECIDA GRANDE.
