# ASPECTOS CONSTRUCTIVOS

## CALIDAD DE LAS JUNTAS DE PEGA EN MORTERO

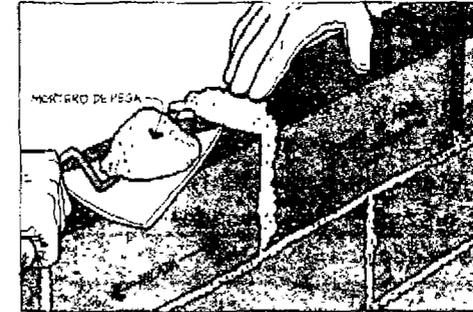
### Vulnerabilidad Baja

- El espesor de la mayoría de las pegas está entre 0.7 y 1.3 cm.
- Las juntas son uniformes y continuas.
- Hay juntas de buena calidad verticales y horizontales rodeando cada unidad de mampostería.
- El mortero es de buena calidad y presentan buena adherencia con la pieza de mampostería.

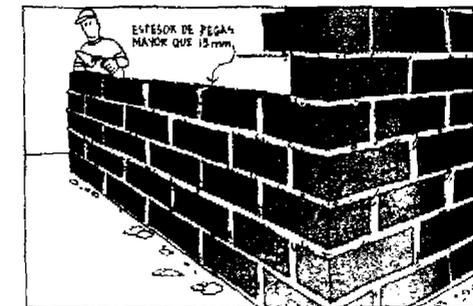
- El espesor de la mayoría de las pegas es mayor a 1.3 cm o menor de 0.7 cm.
- Las juntas no son uniformes.
- No existen juntas verticales o son de mala calidad.

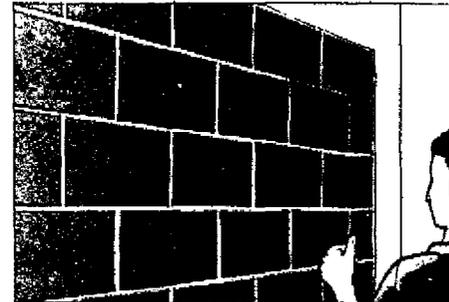
### Vulnerabilidad Baja

- Las unidades de mampostería están trabadas.
- Las unidades de mampostería son de buena calidad. No presentan agrietamientos importantes, no hay piezas deterioradas o rotas.
- Las piezas están colocadas de manera uniforme y continua hilada tras hilada.

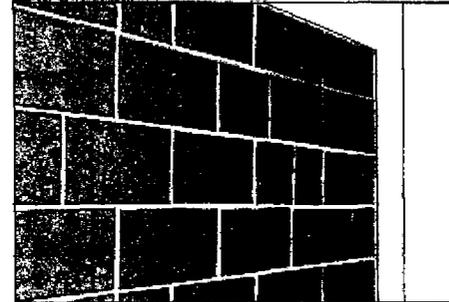
- Algunas piezas están trabadas, mientras otras no lo están. Siendo la mayoría de la primera clase.
- Algunas piezas presentan agrietamiento o deterioro.
- Algunas piezas están colocadas de manera uniforme y continua hilada tras hilada.

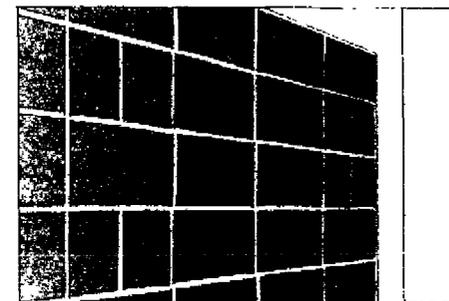
### Vulnerabilidad Alta

- Las unidades de mampostería NO están trabadas (petaca)
- Las unidades de mampostería son de muy mala calidad. Se presentan agrietamientos importantes con piezas deterioradas o rotas.
- Las piezas no están colocadas de manera uniforme y continua hiladas tras hiladas.

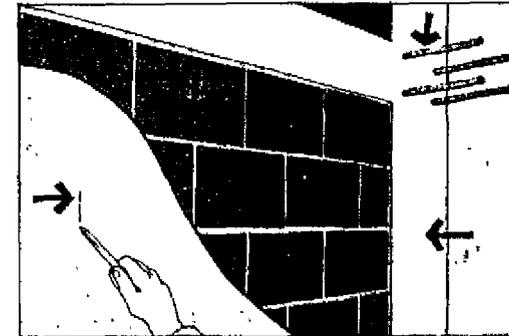
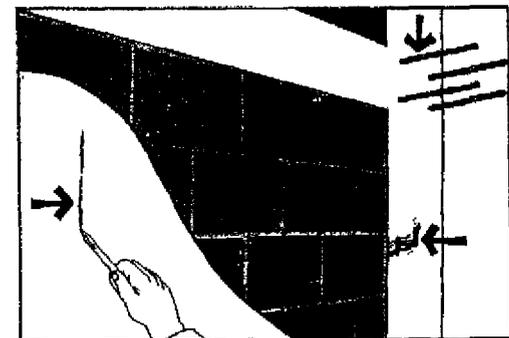
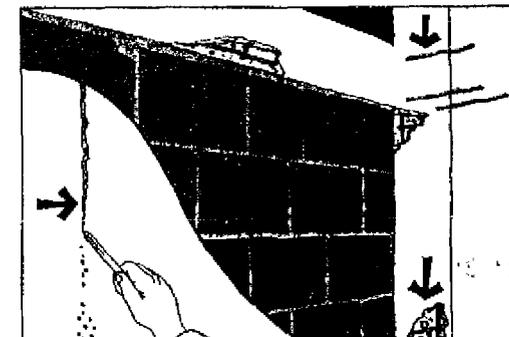
### Vulnerabilidad Baja

- El mortero no se deja rayar o desmoronar con un clavo o herramienta metálica.
- El concreto tiene buen aspecto, sin hormigueros y el acero no está expuesto.
- En los elementos de confinamiento en concreto reforzado, hay estribos abundantes y por lo menos 3 a 4 barras No 3 en sentido longitudinal.
- El ladrillo es de buena calidad, no está muy fisurado, quebrado, ni despegado y resiste caídas de por lo menos 2 metros de alto sin desintegrarse ni deteriorarse en forma apreciable.
