A.2 REPARACIÓN COSMÉTICA: REPARACIÓN DE JUNTAS DE MORTERO

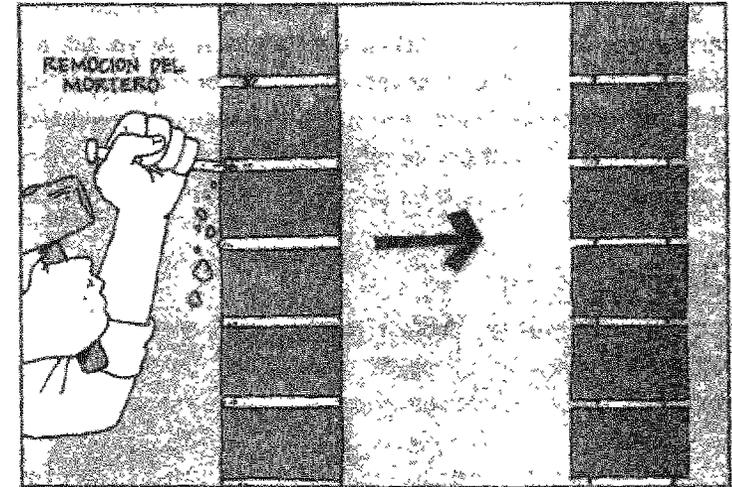
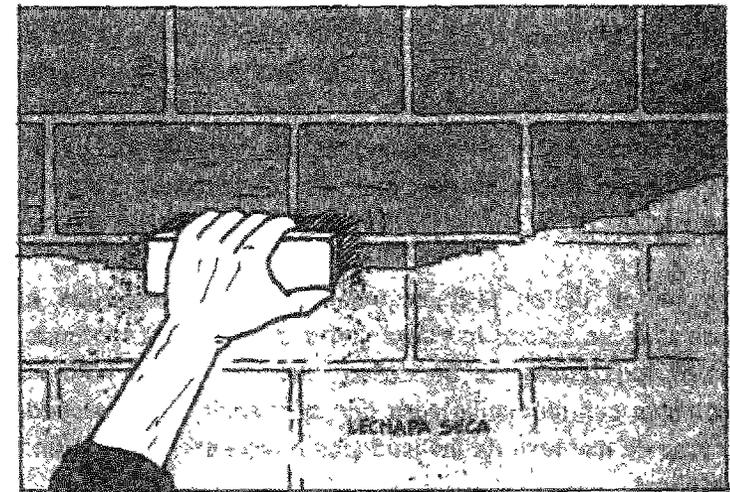
- El nuevo mortero debe ser igual al mortero existente en cuanto a color, textura, y apariencia se refiere. La mejor manera para lograr esto es utilizando la misma arena original o una de similar color, tamaño y forma de los granos a la usada en el mortero original.
- Los materiales del mortero deben ser: cal; arena de color, tamaño y textura igual a la original; agua limpia y libre de cantidades significativas de ácidos, álcalis, o material orgánico.

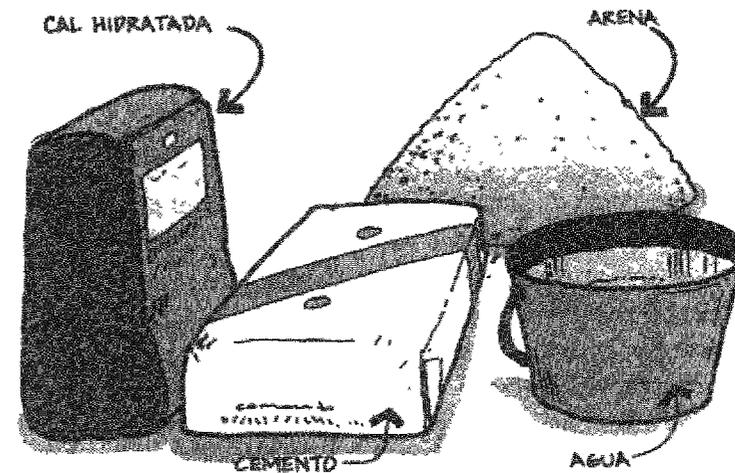
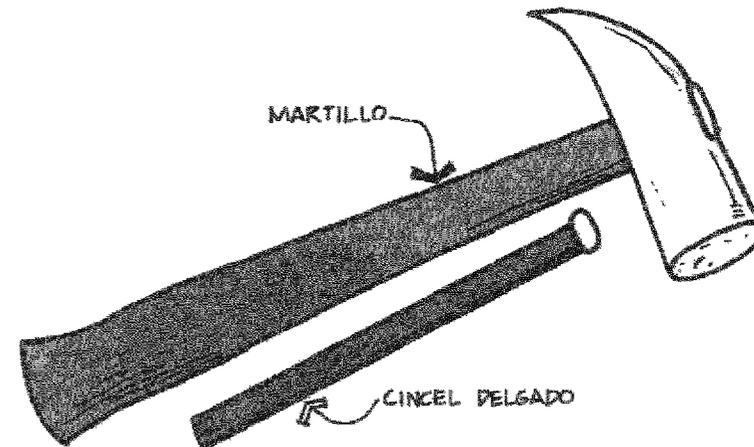
La junta se prepara removiendo el mortero a una profundidad de 2 1/2 veces el ancho de la junta. En la mayoría de los casos la profundidad varía entre 1.2 cm y 2.54 cm. Se debe tener cuidado de no dañar las unidades de mampostería adyacentes. El material suelto en las juntas debe ser removido con un cepillo y la junta debe ser lavada con agua corriente a presión. El nuevo mortero debe prepararse midiendo todos los componentes secos y mezclándolos hasta obtener una mezcla homogénea. Luego se agrega el agua a la mezcla hasta proporcionar la consistencia adecuada al mortero de reparación.

Las juntas deben prehumedecerse sin que excedan excesos de agua. Enseguida se coloca la nueva junta de mortero tratando de igualar a las juntas existentes. Si se desea, una vez el mortero ha endurecido, se restriega con un cepillo para dar apariencia de erosionado. Se remueve el exceso de mortero de las unidades adyacentes usando un cepillo de cerdas metálicas.

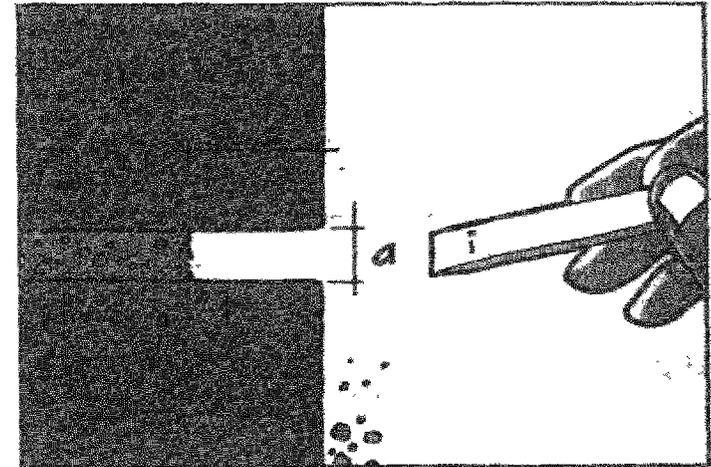
- Si las esquinas de las unidades de mampostería están resquebrajadas o desgastadas, será necesario rebajar levemente el mortero en la junta para lograr la apariencia original
