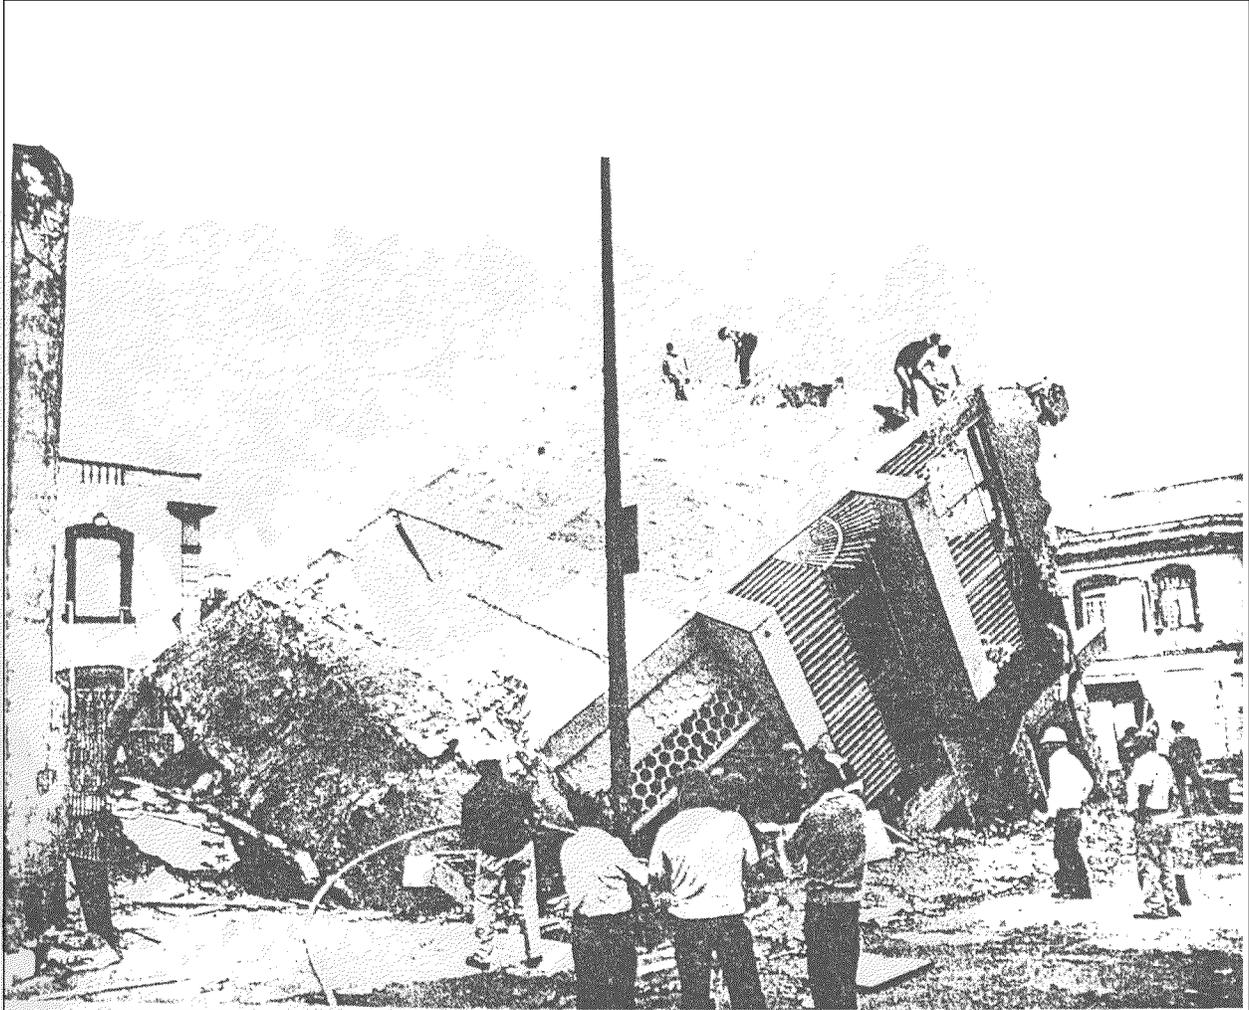
Figura 4 15
Construcción volcada debido a licuefacción

Figuras 4 2, 4 8 y 4 15

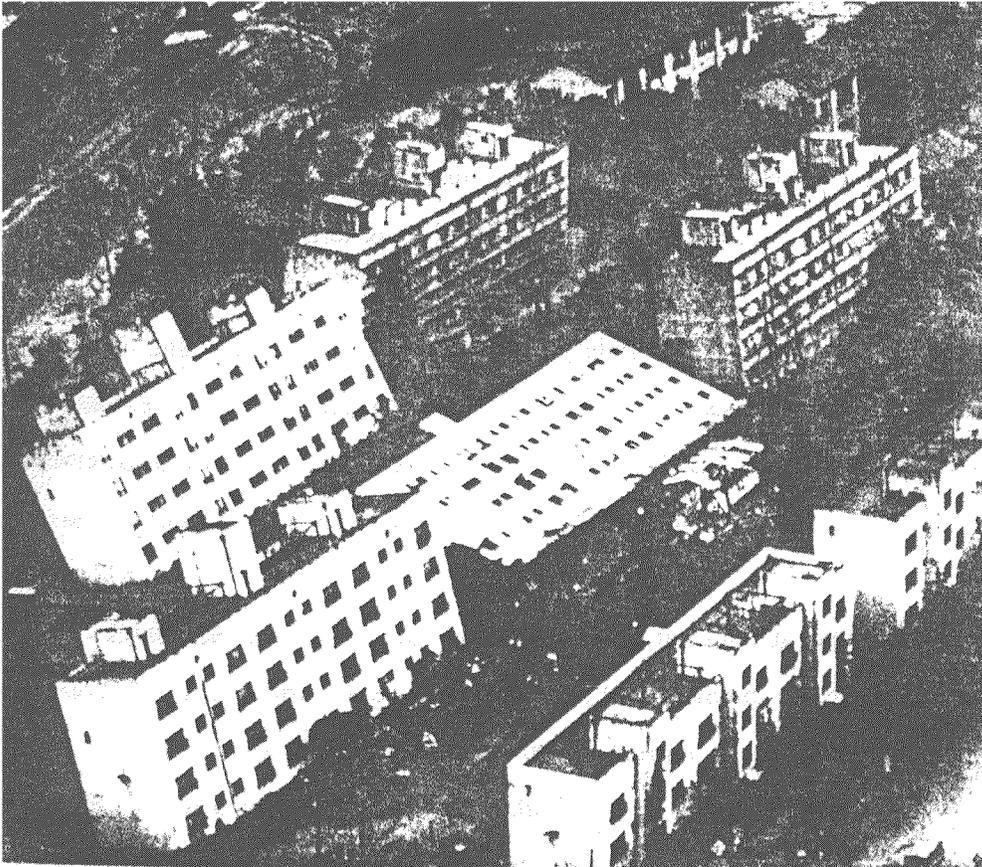
Figura 4 16
Zona de edificaciones afectada por licuefacción

Figuras 4 10, 4 11 y 4 16
