A péndice A

Sistema de agua de la Ciudad Sísmica – Ejemplo de una evaluación de la vulnerabilidad

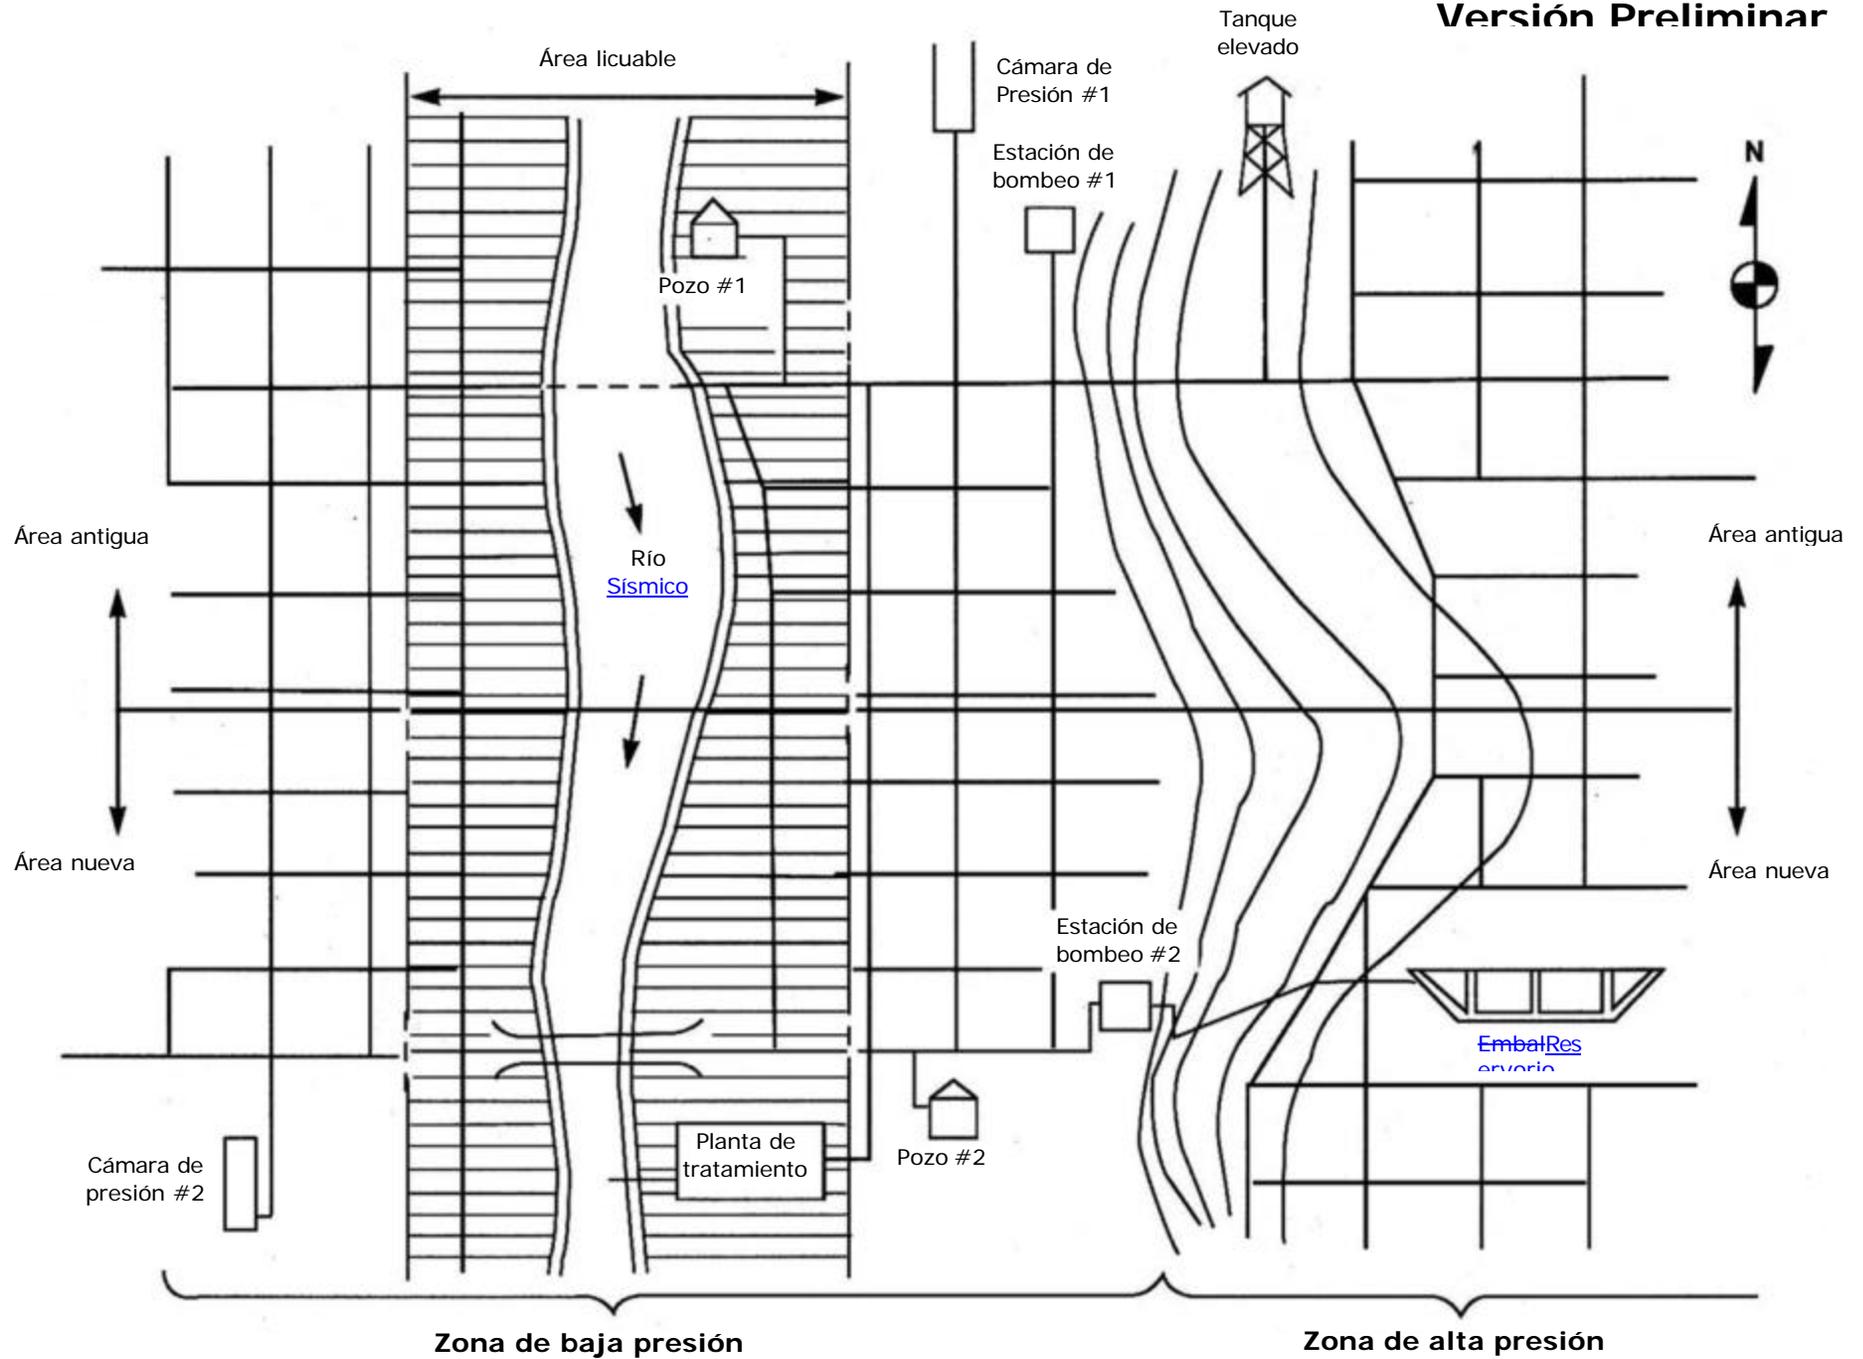
96 **Figura A.1 Esquema del sistema de agua de la Ciudad Sismica**

En la figura A-1 se describe e ilustra un sistema de agua y sus componentes típicos. Después de la descripción de los componentes del sistema, se incluye una lista de las deficiencias que han sido identificadas por el personal del sistema de agua que participó en este ejercicio.

El sistema se muestra en la figura A-1 y presenta las siguientes características:

- El agua es suministrada principalmente por la planta de tratamiento de agua que extrae agua no tratada del Río Sísmico.
- Durante periodos de demanda máxima en el verano, se operan los pozos 1 y 2.
- Las cámaras de presión 1 y 2 se ubican en el sistema de baja presión.
- Las estaciones 1 y 2 bombean el agua hacia el sistema de alta presión.
- El agua se almacena en el embalse ubicado en la zona de alta presión.
- El agua es repartida al lado oeste del Río Sísmico a través de dos cruces sobre el río: uno enterrado y otro colgado en un puente.
- La demanda diaria promedio del sistema es de 10 mgd (37,5 ML/d) y los picos llegan a 18 mgd (67,5 ML/d) durante el verano.
- La planta de tratamiento tiene una capacidad de 13 mgd (49 ML/d). Cada pozo tiene una capacidad de 4 mgd (15 ML/d).
