3.2.3. PERFIL 1 «B» (Fig. 4 y 8)

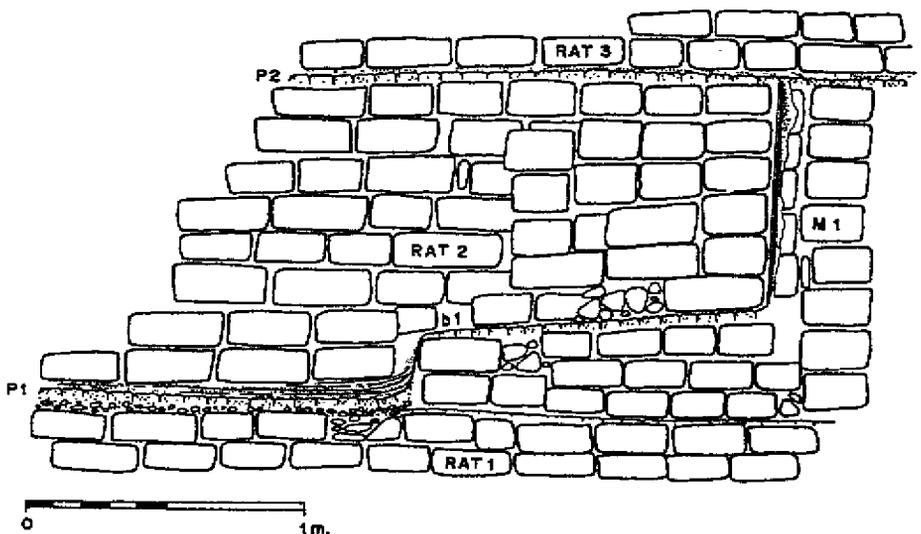
CORTE 1 "B"

Se ubica en la parte noreste del forado y tiene una orientación de este a oeste. A pesar que sólo tiene una altura de 1.4 m., presenta dos pisos cubiertos por sendos rellenos arquitectónicos.

- RATI** Sello arquitectónico hecho de adobes, que sirve para elevar la plataforma, de base para la construcción de un piso de nivelación y luego de un piso arquitectónico.

- P1** Con esta denominación de piso existen dos eventos arquitectónicos diferentes. Un falso piso que se comporta como un piso de nivelación de la plataforma sobre la cual se levantan los muros y pisos; lo cubre una capa de sedimentos producto de las lluvias de 8 cm. de espesor (Fig. 9). Y el piso propiamente dicho, que se asocia a una banqueta y a un muro con pintura mural; se encuentra a 0.41 m. por debajo del *datum*.

- B1** Banqueta de 1.25 m. de ancho y 0.4 m. de alto, asociada a P1 y MA1. Está constituida por dos hiladas de adobes y asociada por una media caña al muro MA1. La superficie de la banqueta está a 0.01 m. del *datum*.

- M1** Muro que se asocia a B1 y P1, construido con adobes paralelepípedos bastante destruidos. Como parte de las medidas de conservación que se adoptaron para el enlucido y el mural que soporta, se reintegró una hilada de adobes para evitar su colapso. Sólo se pudo observar el mural en unos 15 cm. de extensión; no fue posible apreciar diseño alguno, sólo la presencia de cuatro colores: azul prusia, rojo, amarillo y blanco.

- RTA2** Relleno a base de adobes que cubre P1, B1 y MA1; sirvió para elevar la plataforma 0,95 m. Sobre el relleno se construyó el piso P2, que está a 0.81 m. sobre el *datum*.

- P2** Piso constituido por arcilla y arena fina de unos 2 cm., sobre el que se observa una capa de sedimentación de unos 3 a 4 cm. con restos de pintura blanca formando lentes.

Fig. 8 - Perfil 1B, Plataforma superior.

De otro lado, en el sector noreste del gran forado de la plataforma superior, hemos registrado otros perfiles (1 «A» y 1 «B») en los que también se observa algunas secuencias constructivas, si bien éstas -por su nivel- estarían asociadas a las últimas etapas de la edificación. Es el caso de los pisos P2 del Corte «B» y pisos P1 y P2 del Corte «A», que podrían estar correlacionados por el piso P8 ubicado en el Corte «C» (Fig. 8 y 10).

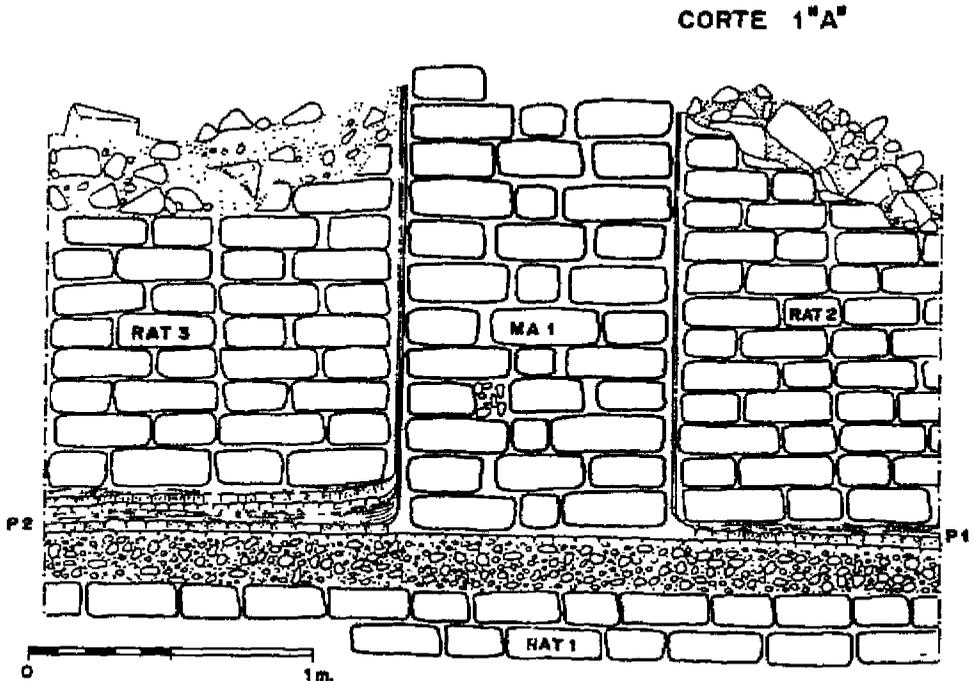
Se ubica en el lado este del forado, hacia el sur del corte anterior y se orienta de sur a norte. En este perfil se observa un muro y dos pisos asociados a ambos paramentos. El paramento norte de este muro porta los murales que fueron estudiados por Mackey & Hasting (1982). El interés de este perfil radica también en que el piso ha sido remodelado en una oportunidad, tras un evento de fuertes lluvias que afectó al mural. La remodelación incluyó al mural y un nuevo enlucido que cubre el antiguo mural y se asocia a un nuevo piso (primera refacción). Otro evento de lluvias acumula posteriormente una serie de sedimentos que se componen de enlucidos y pintura del muro.

- P0 Se trata de un piso de nivelación de una etapa de construcción que elevó la plataforma; se compone de cascotes y una torta de arcilla gruesa.
- P1 Piso que se asocia al paramento sur del muro M1. Está compuesto de arcilla y arena fina sobre el que se acumuló una serie de sedimentos finos con restos de pintura blanca formando lentes. Su altura sobre el *datum* es de 0.78 m.
- P2 Piso a 0.83 sobre el *datum* y que se asocia al paramento norte de MA1. Una ampliación de esta estratigrafía se compone de.
1. Falso piso. Compuesto de tierra semicompacta, textura granulosa, de color gris semioscuro y de un espesor promedio de 3 cm. Este falso piso mantiene una horizontalidad notoria, uniéndose al muro con un sólo revoque.

Fig. 10 - Perfil 1A, plataforma superior.

- 2 Relleno de piso. Compuesto de tierra suelta y granulosa, semicompacta, color gris semioscuro. Presenta un espesor promedio de 3.5 cm.
 - 3 Piso 1. Consistencia semicompacta, espesor no definido, pero es a partir de aquí donde se une al revoque del muro mediante una capa fina de pintura blanca (1 mm.).

- 4 Lentes de sedimentación. Material sedimentado producto del lavado de la pintura y enlucidos del muro hasta en tres momentos distintos. Las capas de sedimentación alcanzan unos 5 a 7 mm. Las laminillas de color blanco tienen un espesor de 1 mm. (Fig. 11).

- 5 Tierra semicompacta de textura granulosa, color gris oscuro, espesor promedio de 0.02 m.; contiene algunos fragmentos vegetales (raicillas).
 6. Se aprecia una capa de color gris claro, de textura suave y consistencia semicompacta, compuesta de tierra fina, con un espesor promedio de 2 cm., disminuyendo al alejarse del muro.

- 7 Probable piso luego de los primeros eventos de lluvias.
 - 8 Sedimento compuesto de laminillas desordenadas producto del lavado de la pintura policroma (colores blanco, rojo y amarillo). Su espesor promedio es de 5 cm. (Fig. 11).

- 9 Piso asociado a un segundo enlucido de 2.5 cm. de espesor, con una pintura mural policroma, sobre el cual se observan pequeñas laminillas de sedimentación producto del lavado del enlucido del muro.

- MA1 Muro de adobes paralelepípedos de 0.94 m. de ancho y asociado a los pisos (P1 y P2).
- RAT1, 2 Rellenos arquitectónicos recubiertos recientemente por escombros de las excavaciones de la Misión Harvard, al momento de exponer los murales para su estudio.

3.2.4. PERFIL 1 «A» (Fig. 4 y 10)

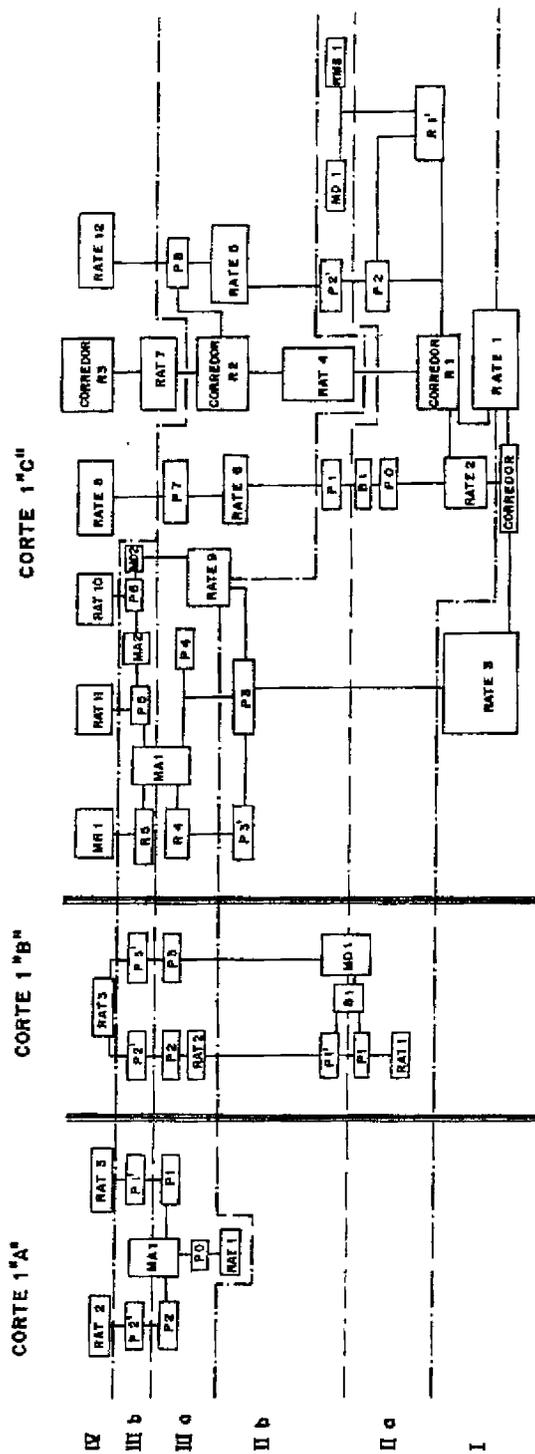
Fig. 12 - Diagrama estratigráfico de los perfiles 1A, B y C de la plataforma superior.

En la figura N° 12 hemos graficado las correlaciones de los tres perfiles y de la excavación del área de los relieves. La idea de usar un diagrama arquitectónico ha sido tomada de *Bonnier et al.* (1985). Para una mejor definición de las correlaciones hemos partido del Corte 1 C como perfil base. En este perfil, tanto por su complejidad como por reunir evidencias de todas las etapas constructivas y de sus respectivas remodelaciones, hemos aplicado el principio de la asociación arquitectónica: pisos-muros, rampas-pisos. Luego de definir esta secuencia, se relacionó cada uno de los pisos con sus correspondientes basamentos. En el caso de las reconstrucciones, éstas se asocian con los rellenos constructivos que sirven para ampliar o alcanzar una nueva superficie, más alta que la construcción anterior. De esta manera se han podido establecer cuatro etapas constructivas. La correlación con los otros perfiles se estableció a partir de las cotas altimétricas de los pisos, así como también sobre la base de sus similares características arquitectónicas.

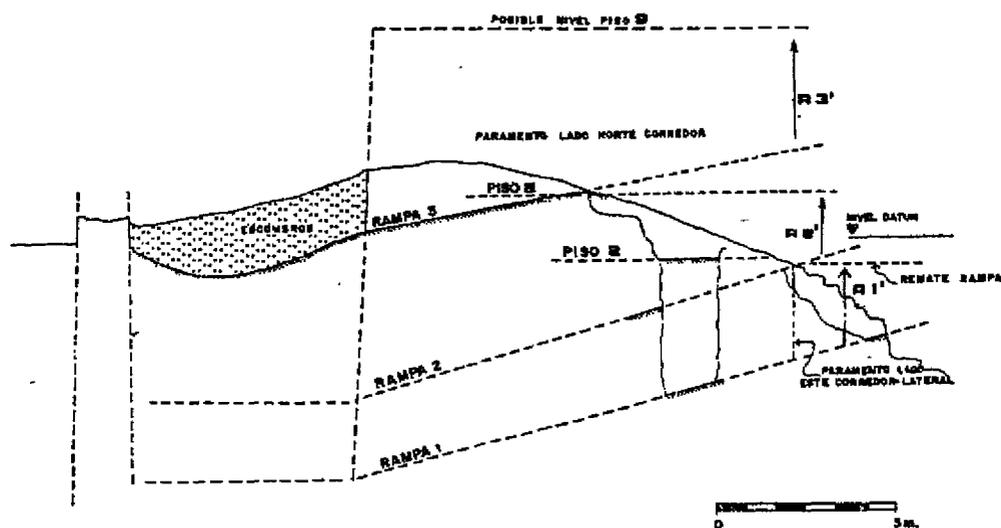
Esta secuencia de rampas (Fig. 13), se ubica en un corredor o pasaje que discurre en dirección este-oeste y que parte del corredor perimétrico al oeste de la plataforma superior. De manera que las mencionadas rampas (R1, R2 y R3), tuvieron en distintas épocas y recurrentemente la función de permitir el ascenso de quienes circulaban por el Corredor Oeste hacia los ambientes ubicados sobre la plataforma superior.

Lo interesante del caso es que en los trabajos de limpieza del perfil correspondiente (Corte C-C', Fig. 7), se pudo observar que la rampa inferior (R1) y por lo tanto la más antigua, tenía aún evidencias de que estuvo conectada con un tramo que giraba a 90° en dirección lateral. Esta rampa lateral (R1') continuaba la ascensión iniciada en el tramo inferior, pero no se llegó a definir como R2 (Fig. 13). Posteriormente esta rampa lateral, por razones de mantenimiento, fue sellada con un relleno de material suelto, para dar origen a un muro de contención alineado con el corredor de ingreso, lo que podría indicar que R1 permaneció un tiempo en función, ampliando su recorrido en dirección este, para posiblemente permitir el ascenso directo, de un solo tramo, hasta el nivel del Piso 2.

Fig. 13 - Corte C-C', Plataforma superior (superposición de rampas R1, R2 y R3).

Por último, observando los cortes que ilustran las rampas y los pisos superpuestos, se puede reconstruir el proceso seguido en cada una de estas remodelaciones. Aparentemente, al iniciar una nueva etapa constructiva, se procedió al relleno con adobes tramados de la plataforma existente y las posibles estructuras que se encontraban sobre ésta, hasta alcanzar el nivel deseado para la elaboración de un nuevo piso. Una vez definido el nuevo nivel del piso, se habría procedido al relleno de la rampa o rampas preexistentes, para construir una nueva rampa que comunicara al nuevo nivel de la plataforma con el corredor perimétrico. Evidentemente esta hipótesis plantearía necesariamente la remodelación de los pisos del corredor perimétrico para lograr un nivel más alto y permitir de esta manera el ascenso desde éste hasta la plataforma, por medio de una nueva rampa (Fig. 7 y 13).

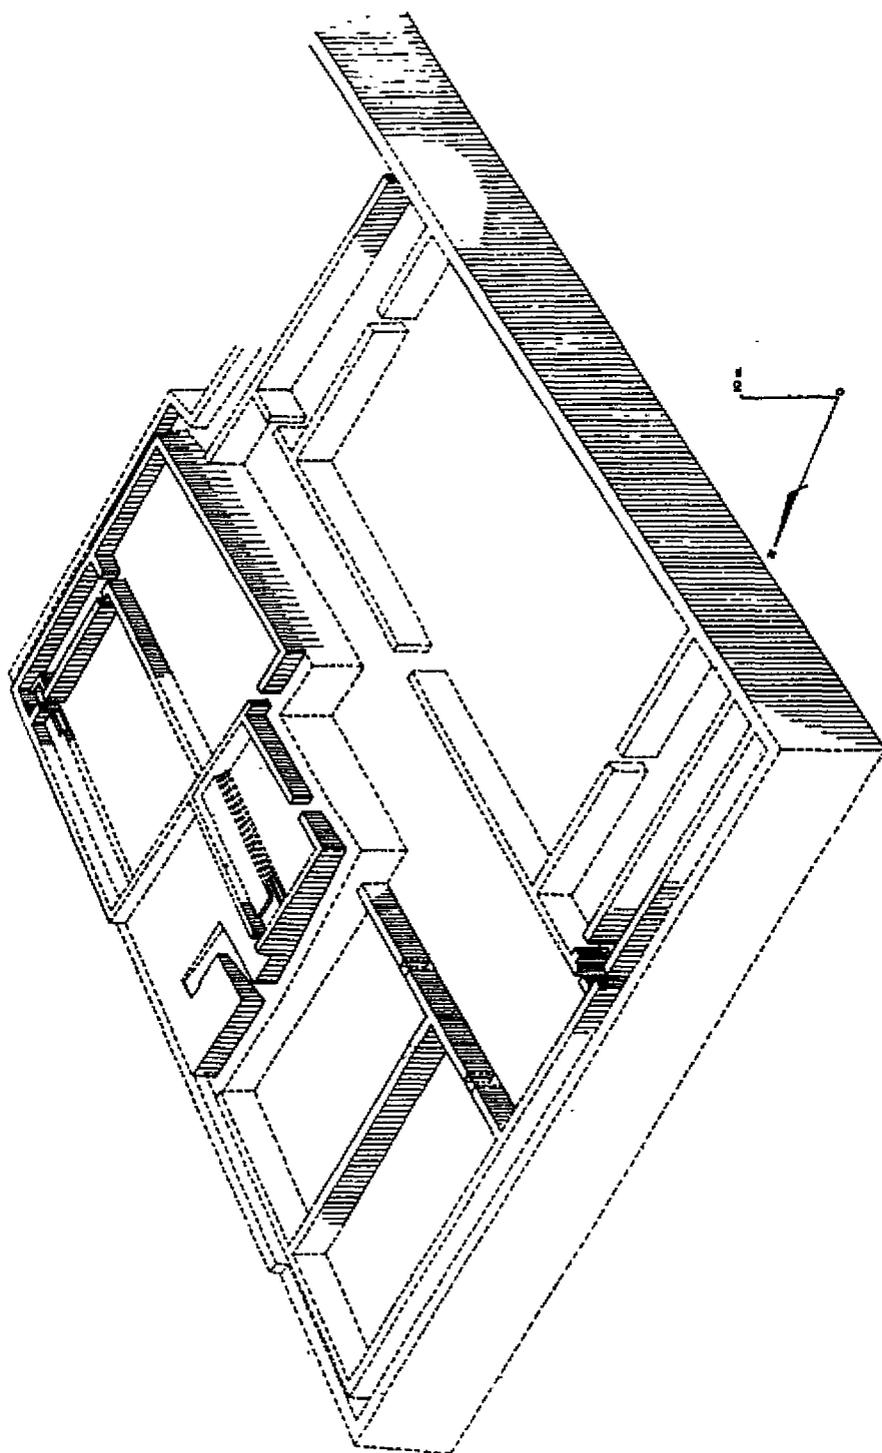
En la figura 14, hemos tratado de reconstruir, a partir de las evidencias disponibles, la disposición arquitectónica de las edificaciones sobre la plataforma superior. En esta etapa el nivel de la plataforma superior fue de unos 20 m. sobre el de la planicie (0.74 sobre el *datum*). Tenía una forma casi rectangular, de unos 40 x 40 m., ubicada en la esquina noreste de la plataforma principal. Estos dos niveles (plataforma superior y principal), no estuvieron intercomunicados y funcionaron como espacios bien separados y restringidos uno del otro. El acceso hacia ambos niveles se hizo a partir de la plaza III (Fig. 1 y 11). Un vano ubicado en la esquina sureste permitía el acceso a un vestíbulo y desde aquél se ingresaba a un patio cuyos muros (por lo menos el sur) estaban decorados con relieves policromos. En la actualidad no sabemos cuáles fueron las dimensiones de este patio, ni si abarcó toda la extensión de la plataforma superior o parte de ella. Es posible que no tuviera más de 60 m.

Fig. 14 - Reconstrucción hipotética de la Etapa 3 constructiva de la Plataforma I.

de este-oeste y unos 50 a 60 m. de sur a norte. En la esquina noroeste debieron existir otros ambientes cuya distribución se puede sospechar por algunas cabeceras de muros visibles en la superficie.

El acceso a la plataforma superior se hacía a través de un corredor con parapeto que bordeaba los lados este y norte del edificio. Al llegar a la esquina noroeste de la plataforma superior, una rampa en sentido norte-sur y luego oeste-este, llevaba a los tres puntos de ingreso de ambientes también diferentes. En el lado oeste existe un corredor empotrado donde se construyó una doble rampa en L en sentido oeste-este y sur-norte, que permitía llegar a los pisos 7 y 8 (Perfil 1C; Fig. 7). El espacio que conforman estos pisos sería una plataforma con vista a la gran plaza norte, que no debió comunicarse a los otros ambientes. La rampa al sur de la plataforma superior lleva a un vano ubicado en el muro perimetral sur y que da acceso a un gran ambiente con una banqueta corrida adosada al muro norte; este nivel corresponde al Piso 4 del Corte 1 C. El tercer vano, ubicado al final de la rampa sur permitía el acceso a un patio ubicado en la esquina sureste de la plataforma superior, Piso 2 del Corte 1 A. En la esquina noreste de este ambiente existe un vano que comunica con un pasadizo en cuyo muro este se abren dos vanos que llevan a un recinto con pintura mural, aquél estudiado por Carol Mackey y Charles Hasting en el marco del *Proyecto Moche Chan Chan-Valley* (Mackey & Hasting, 1982). Este ambiente sufrió algunas modificaciones, tanto en la ubicación de los accesos, como en la reconstrucción de los murales, registrándose según los autores citados la superposición de hasta tres murales.
