# **I TALLER LATINOAMERICANO PARA LA REDUCCION DE LOS EFECTOS DE LOS DESASTRES NATURALES SOBRE LA INFRAESTRUCTURA DEL SECTOR ENERGIA**

## **EL IMPACTO DE LAS AMENAZAS NATURALES SOBRE LA GENERACION, TRANSMISION Y DISTRIBUCION ELECTRICA DE COSTA RICA**

**Dr. Sergio Mora Castro**  
**SUBGERENCIA DE DESARROLLO SOSTENIBLE, I.C.E., FAX (506) 231 4744**

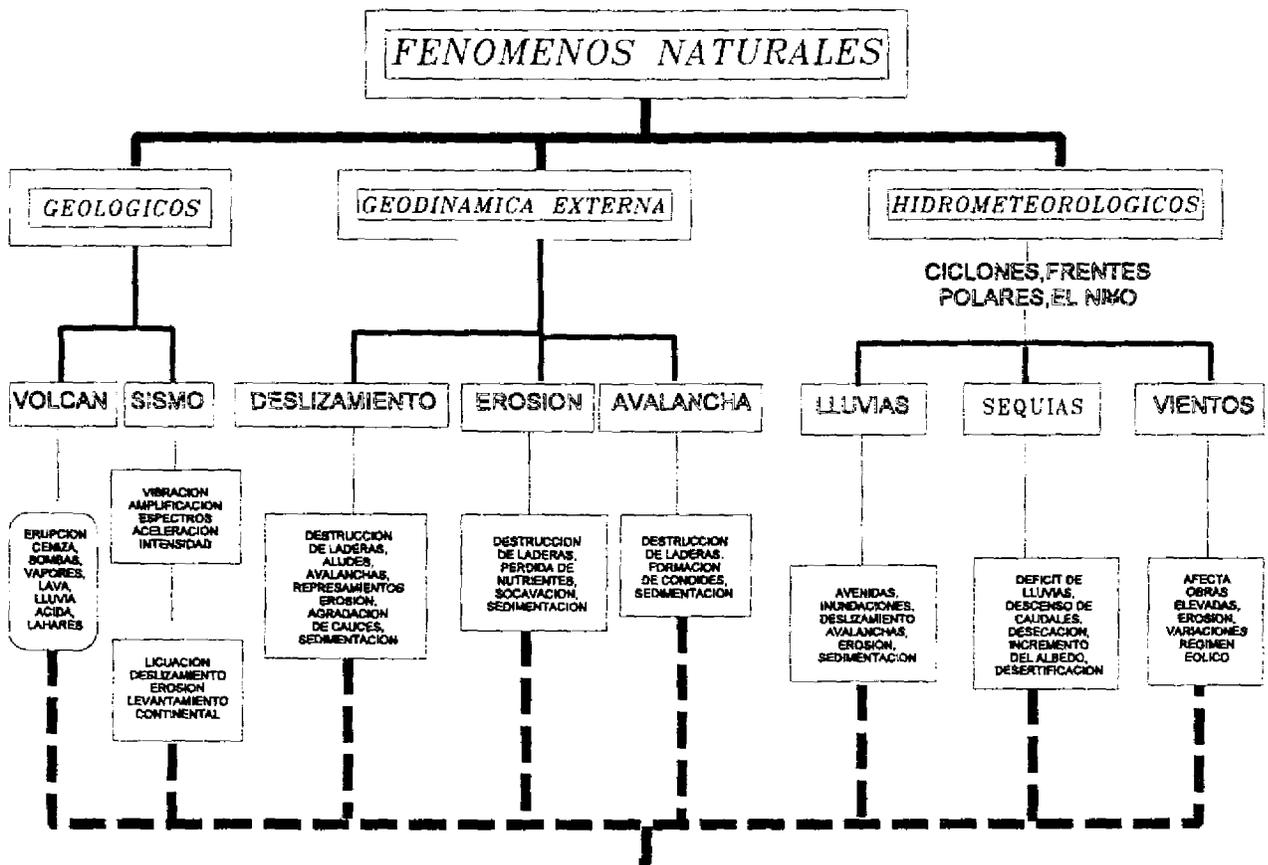
ANALISIS DE AMENAZA, VULNERABILIDAD Y RIESGO  
DE LAS OBRAS, BIENES, SERVICIOS ELECTRICOS

Figura 2. Los diferentes fenómenos naturales destructivos.

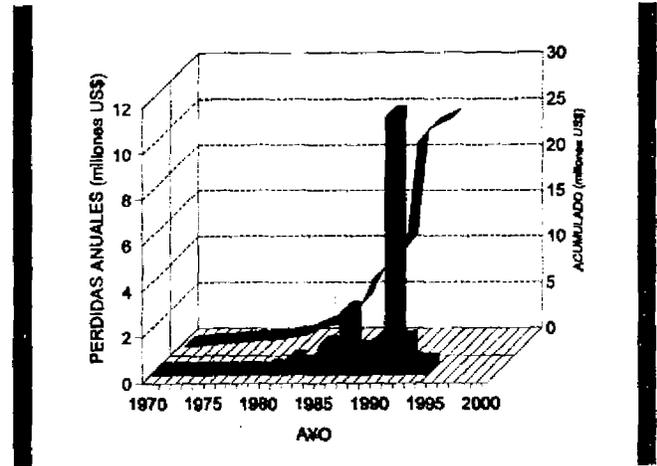
Figura 3. Evolución de las pérdidas económicas (desastres naturales) desde 1970

han visto también severamente dañados. Tal es el caso de los problemas provocados por un deslizamiento en la ladera trasera de la Central Hidroeléctrica Ventanas-Garita y que ha requerido la construcción de una impresionante obra de contención, o también la reparación de las plantas, obras de transmisión y centrales telefónicas afectadas por sismos (Barranca, Puntarenas, Puriscal, Alajuela, San José, Cartago, Limón). A esto se puede agregar la sedimentación de embalses, acelerada por la erosión y deslizamientos en los ríos Sangregado y Chiquito (Arenal), Naranjo (Cachí), Porras, Villegas y Badilla (Tapantí) y daños constantes en líneas de transmisión en casi todo el país (Cachí-El Este, Río Macho-San Isidro, Cachí-Moín; Tablas 1 y 2; Figuras 3 y 4).

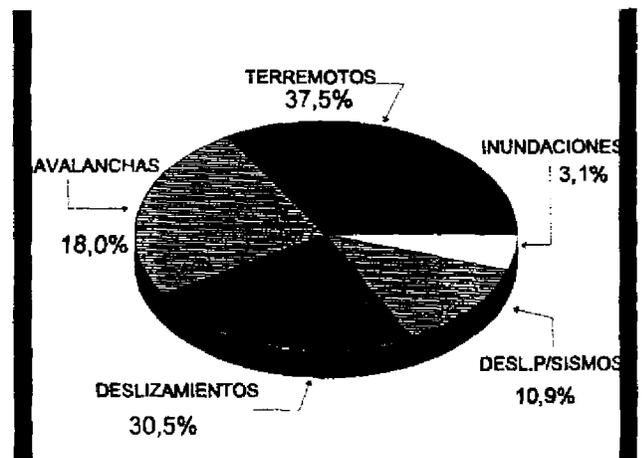
Figura 4. Proporción de las pérdidas según los diferentes fenómenos naturales destructivos.

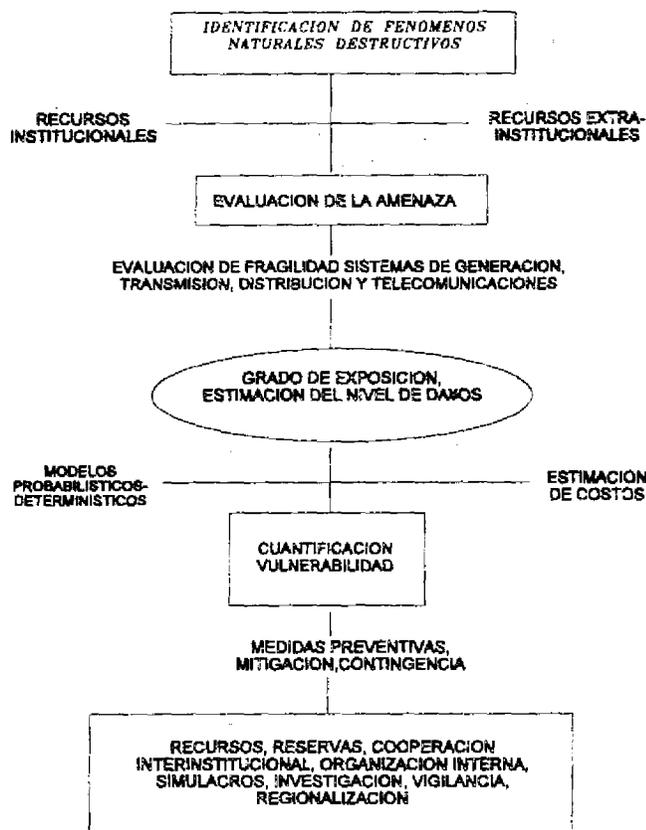
**Figura 5. La prevención y mitigación de los desastres naturales en el ICE.**

Se recomienda por lo tanto la realización de análisis de amenaza, vulnerabilidad (grado de exposición, fragilidad) y riesgo de los proyectos, así como re-evaluaciones periódicas utilizando metodologías actualizadas y sistemas de auscultación y vigilancia modernos (Figura 5).
