# **I TALLER LATINOAMERICANO SOBRE REDUCCION DE LOS EFECTOS DE LOS DESASTRES NATURALES EN LA INFRAESTRUCTURA ENERGETICA**

## **CRITERIOS DE DISEÑO EN INFRAESTRUCTURAS ENERGETICAS Y SU COMPORTAMIENTO DURANTE DESASTRES NATURALES**

**Ing. Ambrosio Ramos**

**INSTITUTO DE RECURSOS HIDRAULICOS Y ELECTRIFICACION FAX (507) 262-9469**

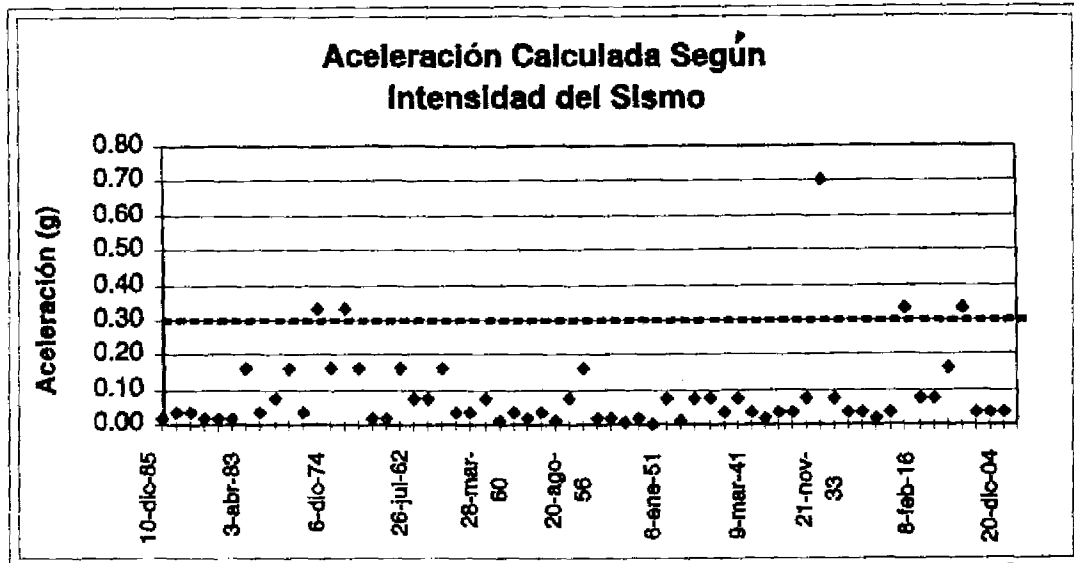
FIGURA N° 1

Aunque conocemos que estas ecuaciones varían mucho unas de otras, las hemos utilizado como una forma de obtener valores técnicos de información subjetiva. El promedio de estos valores dividido por la aceleración de la gravedad de la tierra (9.78 cm/s<sup>2</sup>) se presentan en la tabla N° 5 y se grafican en la Figura N° 1.

Las figuras N° 1 y N° 2 muestran los valores calculados de la aceleración sísmica de acuerdo a los criterios establecidos en la sección anterior; aunque como hemos explicado, estos valores son aproximados nos sirven de guía para una evaluación.

Los valores que se dan en las figuras N° 1 y N° 2 nos indican que las estructuras del sistema energético nacional no han estado en peligro de falla por razones de fuerzas sísmicas, ya que desde 1934 no hay grandes aceleraciones, inclusive, de ser exactos los valores, pareciera conveniente revisar los criterios de diseño para algunos casos. De acuerdo a la historia presentada aquí y a los

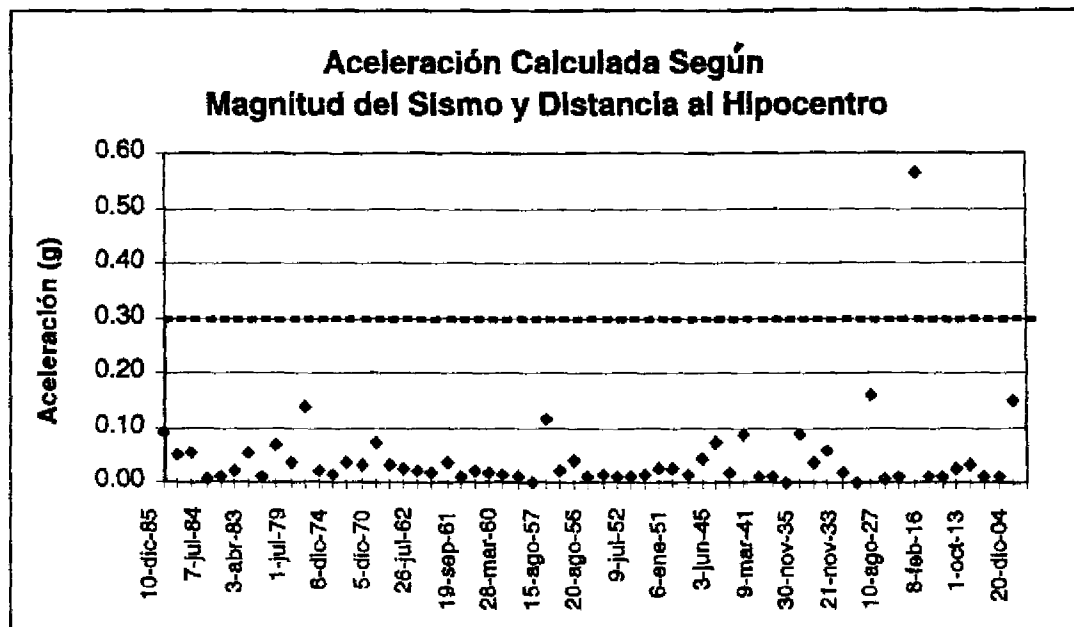
FIGURA N° 2

esta forma poder calcular la distancia desde el epicentro para las fórmulas anteriores. La figura N° 2 resume gráficamente los valores de aceleración calculados.
