RESUMEN EJECUTIVO

Se ha realizado una evaluación exhaustiva de los daños sufridos por el Hospital de Antofagasta durante el sismo del 30 de Julio de 1995. De esta revisión se ha encontrado lo siguiente:

SISMO DEL 30 DE JULIO DE 1995

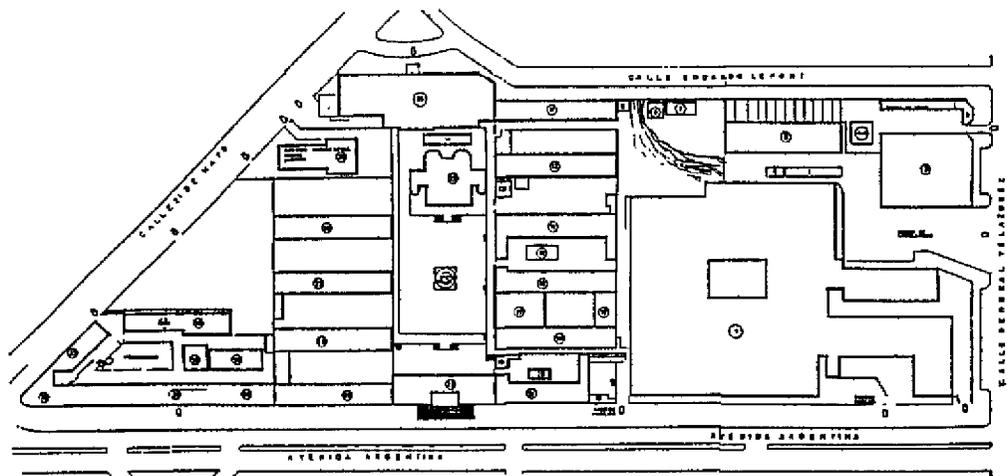
CROQUIS GENERAL DEL HOSPITAL

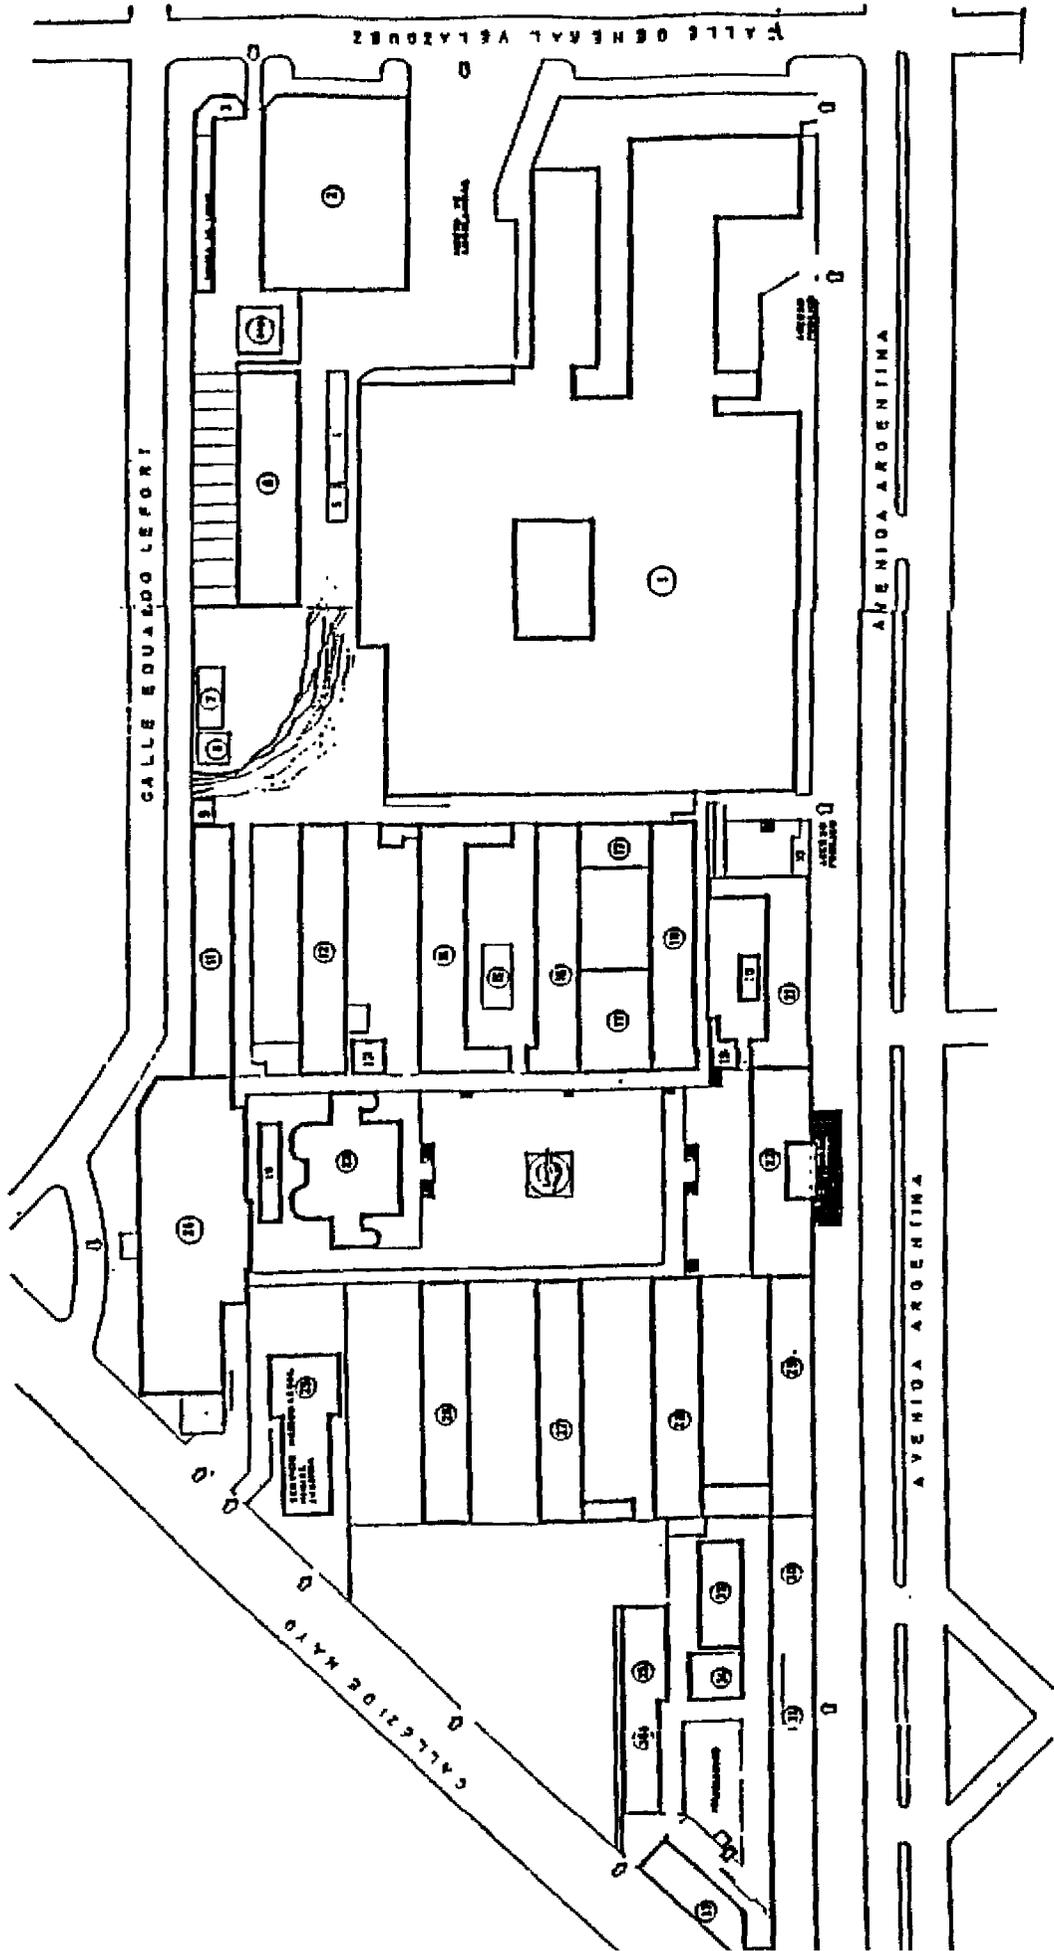
Fig 1. Plano de Ubicación del Hospital Regional de Antofagasta.

El hospital se encuentra ubicado en el sector oriente de la ciudad, en la manzana comprendida entre las calles 21 de Mayo por el norte, Av. Argentina por el poniente, General Velázquez por el sur y Eduardo Lefort por el oriente. La entrada principal del hospital es por Av. Argentina N° 1962, figura 1.

Alrededor del edificio existen algunas edificaciones anexas donde se encuentran las calderas, los estanques cisternas, las bodegas de farmacia, y otros, los que se detallan en la figura 1.

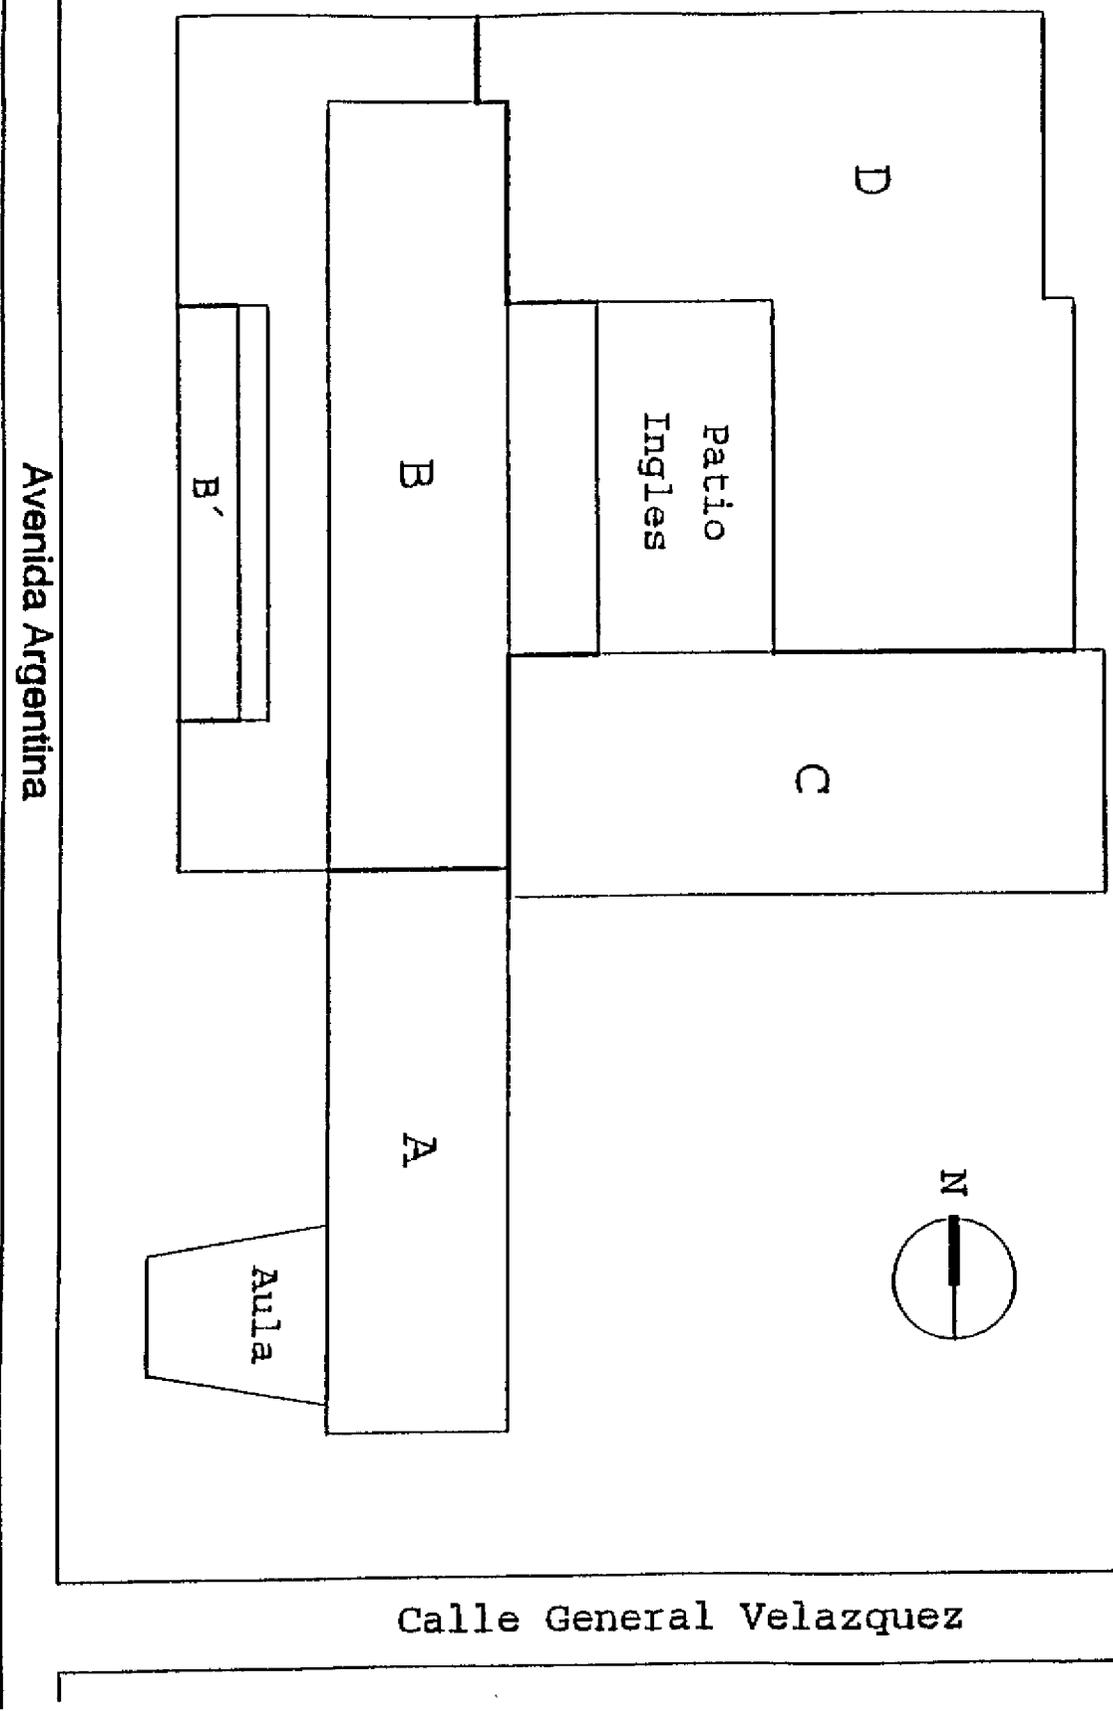
HOSPITAL DE ANTOFAGASTA (Edificio Principal)

Fig 2. Distribución de los Cuerpos del Edificio Principal.

El edificio principal está dividido en cuatro cuerpos, tres de los cuales (A,B y C) forman una torre de ocho pisos con una planta en forma de T. El cuarto cuerpo (D), de dos pisos, tiene forma de L y se adosa a la torre en el sector sur-oriente. Detalle de la distribución de estos cuerpos se muestra en la figura 2.

Los cuerpos A y B, desde el segundo al séptimo piso y el cuerpo C, poseen una planta de forma rectangular. En el piso bajo y en el primer piso, el cuerpo A aunque mantiene la forma rectangular de los pisos superiores, posee un apéndice en el extremo sur correspondiente al Auditorium. En estos pisos el cuerpo B adopta una forma de U. Dentro de esta U, existe un módulo independiente (B') de 2 pisos de forma rectangular, como se muestra en la figura 2, separado por una junta de dilatación de 2 cm. de ancho. El cuerpo D tiene una planta en forma de L.

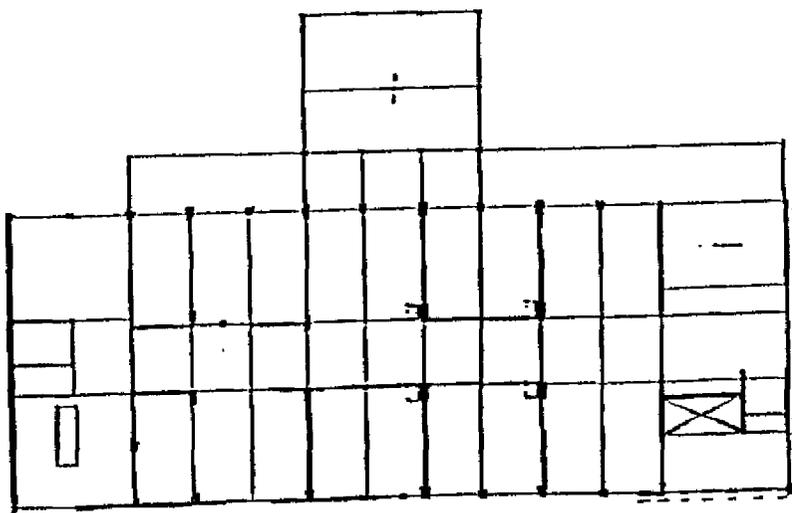
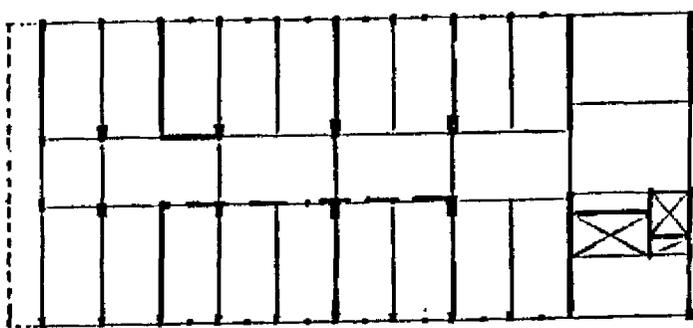
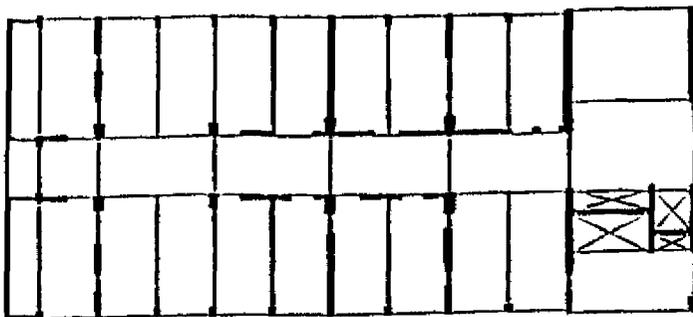
PRIMER PISO

SEGUNDO PISO

TERCER PISO

Fig. 5. Plantas Estructurales típicas del Cuerpo C.

La estructuración de este cuerpo es regular en todos los pisos. El sistema estructural está constituido en la dirección longitudinal de la planta (dirección este-oeste) por columnas de hormigón armado en sus fachadas y por muros de hormigón armado en los ejes interiores. En la dirección transversal, dirección norte-sur, el sistema estructural está constituido por muros de hormigón armado en la fachada oriente, en algunos ejes interiores y en el eje vecino a la junta de dilatación. En el extremo poniente de este cuerpo existe un núcleo de muros de hormigón armado, el que corresponden a la caja de escala y ascensores. Ver detalle de las plantas en la figura 5.
