INFORME PRELIMINAR DE LOS DAÑOS DEL HOSPITAL DE ANTOFAGASTA A RAIZ DEL SISMO DEL 30 DE JULIO DE 1995.

Este informe entrega antecedentes de los daños sufridos por el Hospital Regional de Antofagasta durante el Sismo del 30 de Julio de 1995, concentrándose el estudio en el edificio principal de este centro hospitalario.

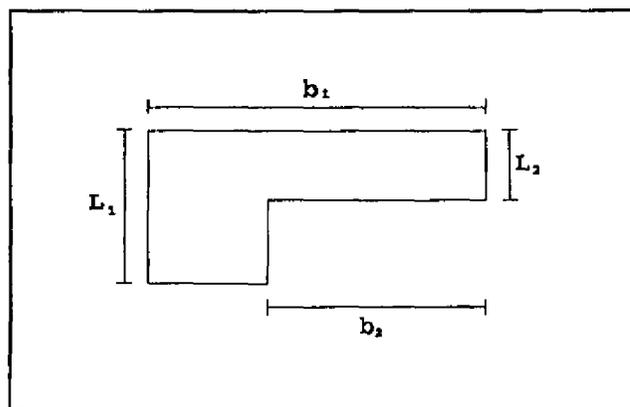
Tabla 2 : Dimensiones del cuerpo D.

Nº de Pisos (*)	Planta				
	Largo		Ancho		Area
	L1 (m)	L2 (m)	b1 (m)	b2 (m)	(m ²)
2	33.6	19.4	44.8	22.4	1072.1

(*) : Considerando el piso bajo
