### **Capítulo 3. Estudios de Campo.**

### 3.2. Búsqueda de documentación técnica de proyecto.

### 3.4. Realización de Ensayos no Destructivos.

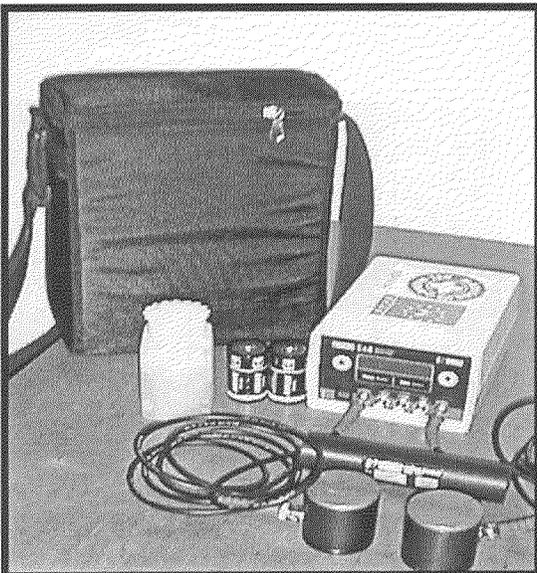
Este ensayo permite verificar la uniformidad, o sea, la calidad relativa del hormigón en la estructura, así como la presencia de defectos internos, tales como fisuras, grietas y oquedades. Para realizar este ensayo se utilizó el equipo de ultrasonido Ultrasonic Pulse Velocity Tester cat. 58-E0048, abarcando los distintos elementos estructurales de la edificación. (ABTN, 1994). La velocidad del pulso ultrasónico debe ser expresado lo más cercana a 0.01 km/s o a tres cifras significativas y se determina de la forma siguiente:  $V = 100L / T$  (ASTM C597:83), donde:  
V: Velocidad del pulso (m/s).  
L: Longitud de la trayectoria (mm).  
T: Tiempo por el pulso a la longitud transversal ( $\mu$ seg).

Punto	Elemento	Tipo transmisión	Distancia (m)	Tp ( $\mu$ s)	Descripción	V (m/seg)	Calidad
1	Tímpano	Directa	0.26	182.0	In situ	1428.60	Deficiente
2	Tímpano	Directa	0.28	515.4	In situ	543.27	Deficiente
3	Tímpano	Directa	0.28	13.7	In situ	20438.00	Durable
4	Pedestal	Semi directa	0.20	46.2	Prefabricado	4329.00	Durable
5	Pedestal	Semi directa	0.20	34.9	Prefabricado	5730.00	Durable
6	Vaso	Semi directa	0.20	204.1	In situ	980.00	Deficiente
7	Viga	Directa	0.30	125.1	Prefabricado	2398.00	Normal
8	Tímpano transversal	Indirecta	0.10	73.7	Prefabricado	1357.00	Deficiente
		Indirecta	0.20	179.8	Prefabricado	1112.30	Deficiente
		Indirecta	0.30	422.5	Prefabricado	710.00	Deficiente
		Indirecta	0.40	248.2	Prefabricado	1611.60	Deficiente
9	Tímpano longitudinal	Indirecta	0.10	230.4	Prefabricado	434.03	Deficiente
		Indirecta	0.20	144.2	Prefabricado	1386.96	Deficiente
		Indirecta	0.30	408.9	Prefabricado	733.68	Deficiente
		Indirecta	0.40	1153.2	Prefabricado	347.00	Deficiente
