**Detalle de Diseño de Reforzamiento**

## DESCRIPCIÓN DE LAS EDIFICACIONES

La escuela Experimental Sucre tiene varios edificios con pórticos de hormigón armado de tres y cuatro pisos y paredes de relleno de mampostería sin refuerzo. Cuatro edificios fueron estudiados en este proyecto: una estructura de cuatro pisos que sirve como eje longitudinal y sus tres bloques transversales de tres pisos cada uno.

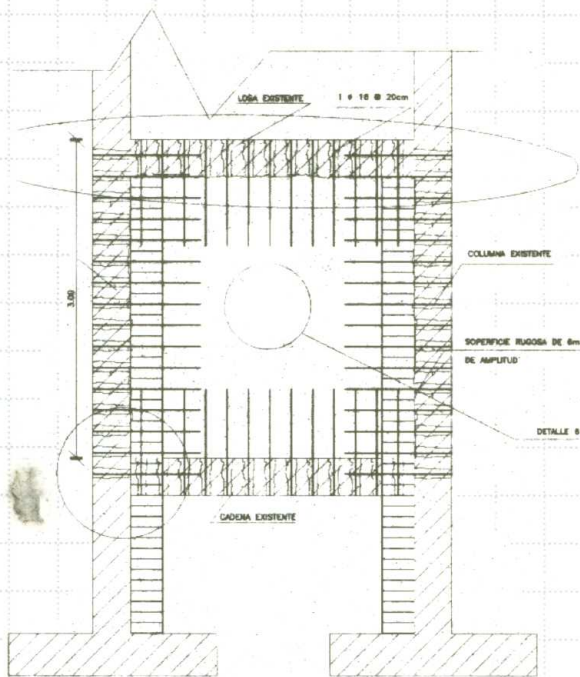
Se añadirán muros de cortante a las edificaciones en sus direcciones longitudinal y transversal. Se formularon dos propuestas de diseño para la construcción de los muros de cortante. La primera consiste en añadir paredes de mampostería reforzada al primer piso (únicamente en los bloques transversales) y reemplazar las paredes de los pisos superiores con paredes de mampostería reforzada conectadas apropiadamente a los pórticos. La segunda propuesta consiste en añadir paredes de mampostería reforzada al primer piso (únicamente en los bloques transversales) y reforzar las paredes de los pisos superiores con malla de acero y hormigón sobre la superficie. Los muros de cortante incrementarán la rigidez de los pórticos y evitarán los peligros de pisos blandos y choques entre bloques. Se añadirán juntas de separación entre las paredes y las columnas para evitar problemas de columnas cortas.

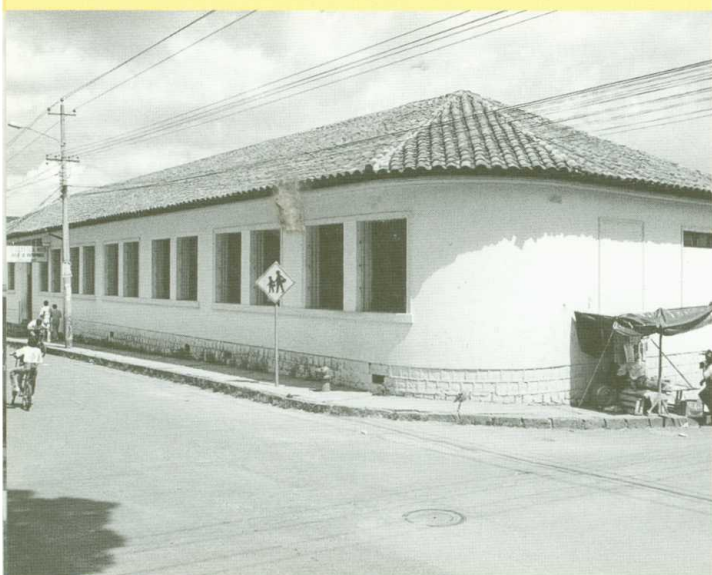
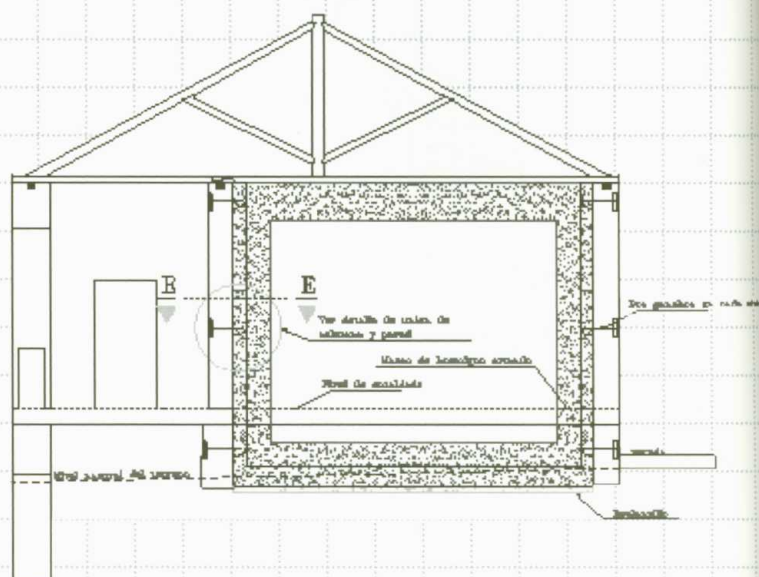
**Detalle de Diseño de Reforzamiento**

Se sugirieron dos opciones para reforzar la estructura a lo largo de su eje transversal. La primera consiste en la construcción, en la dirección transversal, de una pared continua de mampostería no reforzada de 40 cm de espesor, confinada por una viga de hormigón armado y columnas. Esto, sin embargo, dividiría un gran salón de clases de uso múltiple. La segunda, un diseño que evite tal división, requiere la construcción de dos marcos rígidos de hormigón armado en la dirección transversal del edificio.

Las armaduras del techo serán reparadas y sus nudos y conexiones serán reforzados. Se añadirá arriostre en el plano del techo. Las tejas serán fijadas para prevenir su movimiento durante un terremoto.

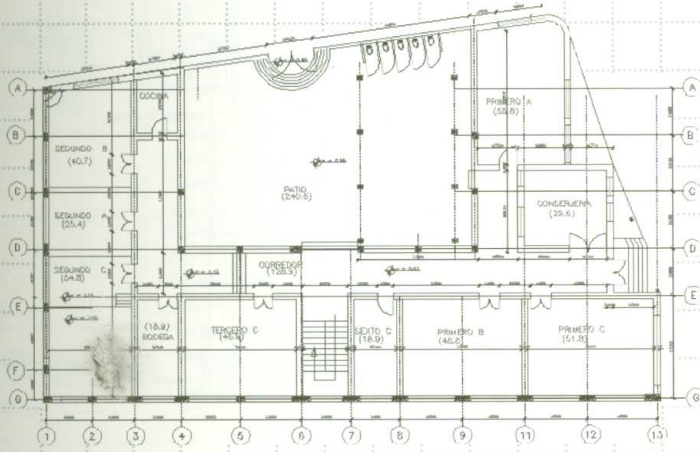
**Planta del Edificio**

La escuela primaria República de Argentina consta de una estructura de hormigón armado recientemente construida y el edificio principal original de dos pisos y construido con ladrillo. El edificio principal fue estudiado en este proyecto.
