Proyecto de la Vulnerabilidad Sísmica en Hospitales del Perú

HOSPITAL NACIONAL GUILLERMO ALMENARA IRIGOYEN

Componente Estructural

1997

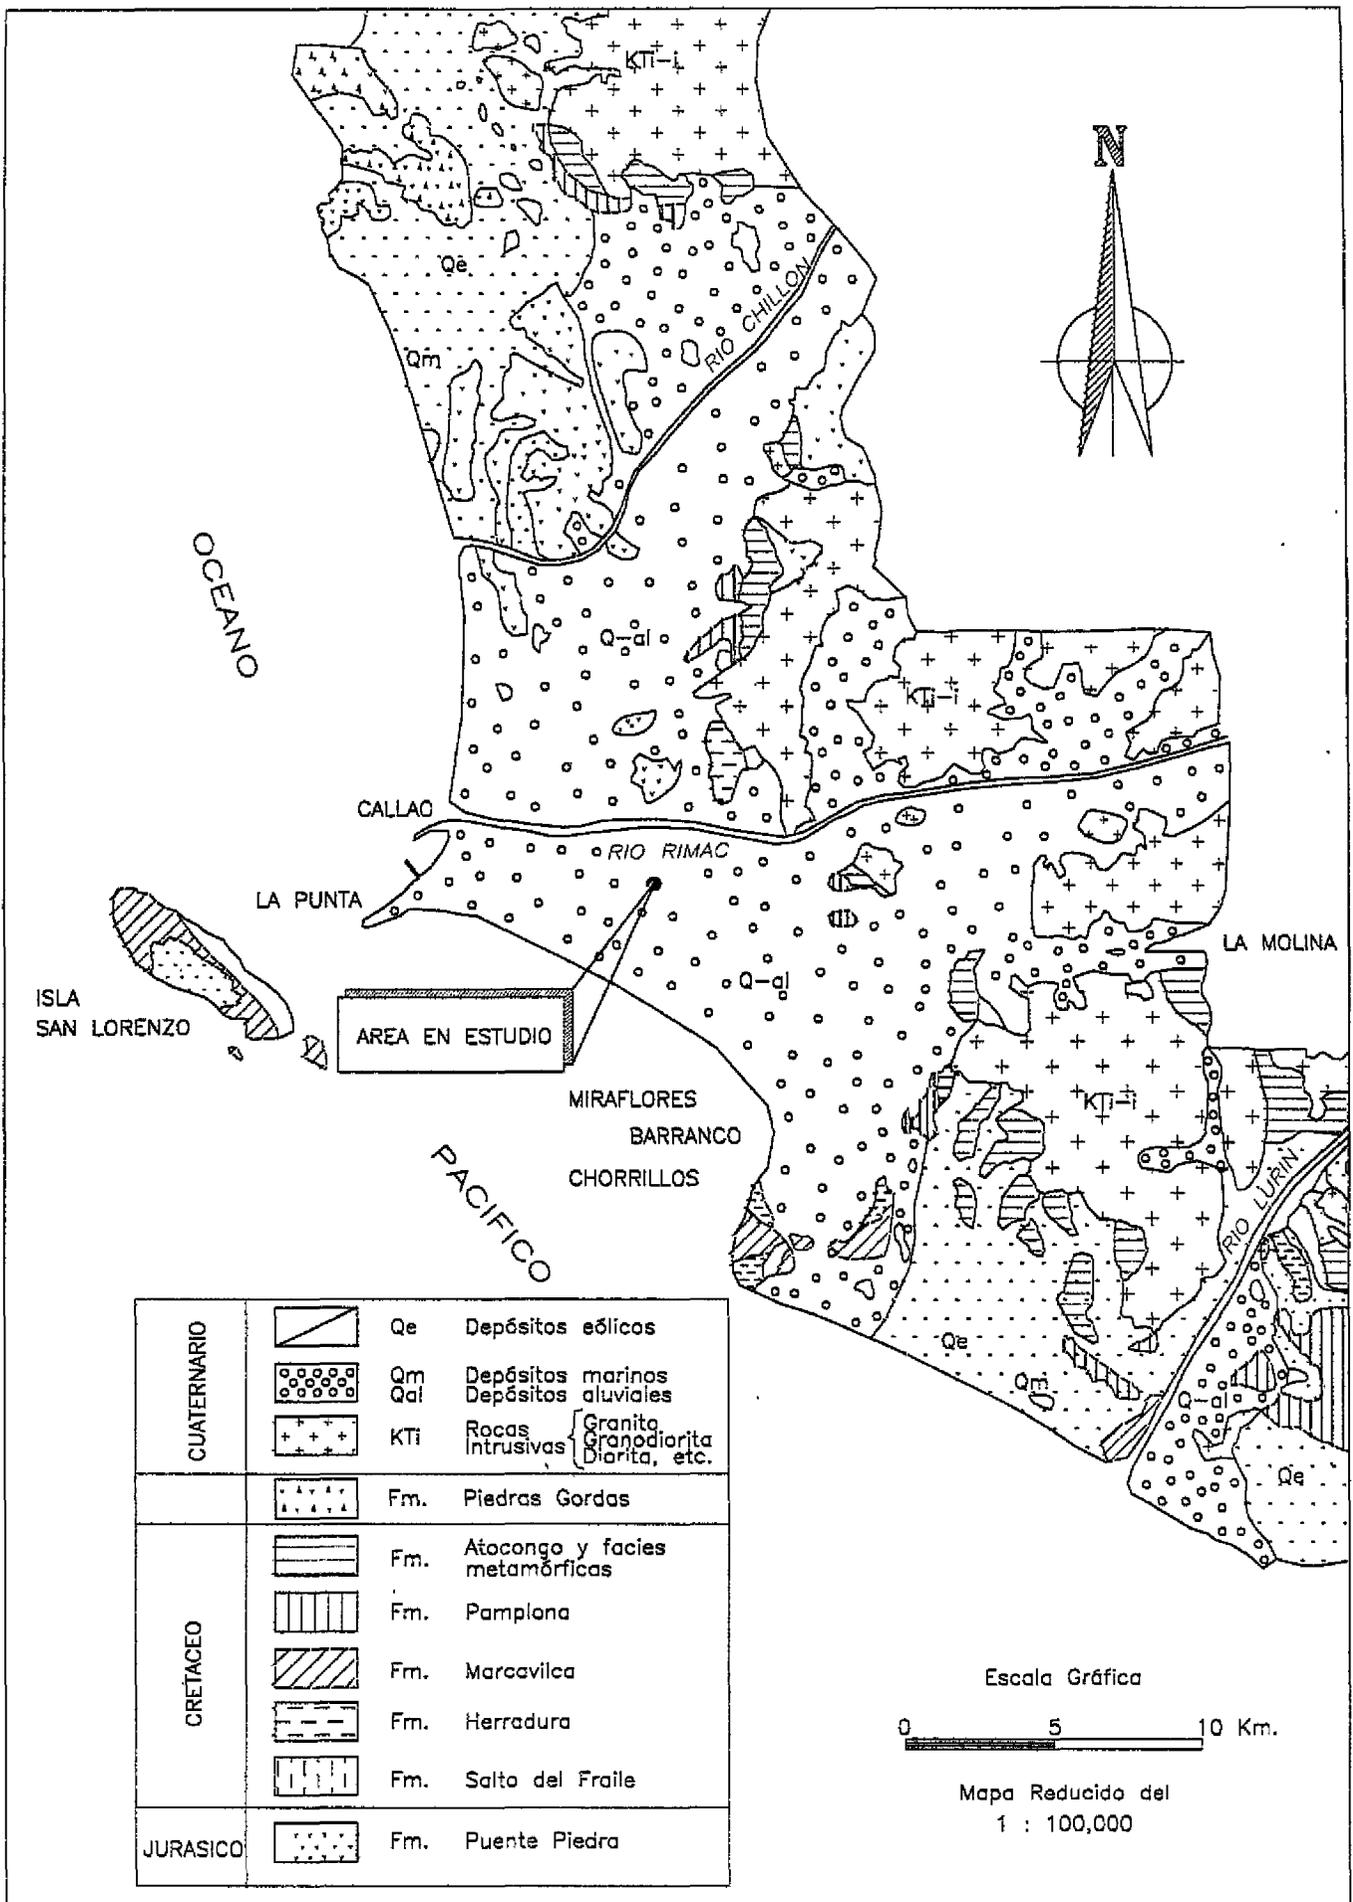
Figura N°1: Mapa Geológico de Lima

(Según A. Martínez Vargas y col. 1,975)

Se presentan en este Informe en las Figuras N°1 y N°2 los Mapas Geológico y de Mecánica de Suelos de Lima presentados por Martínez (1978), con la ubicación del área en estudio.

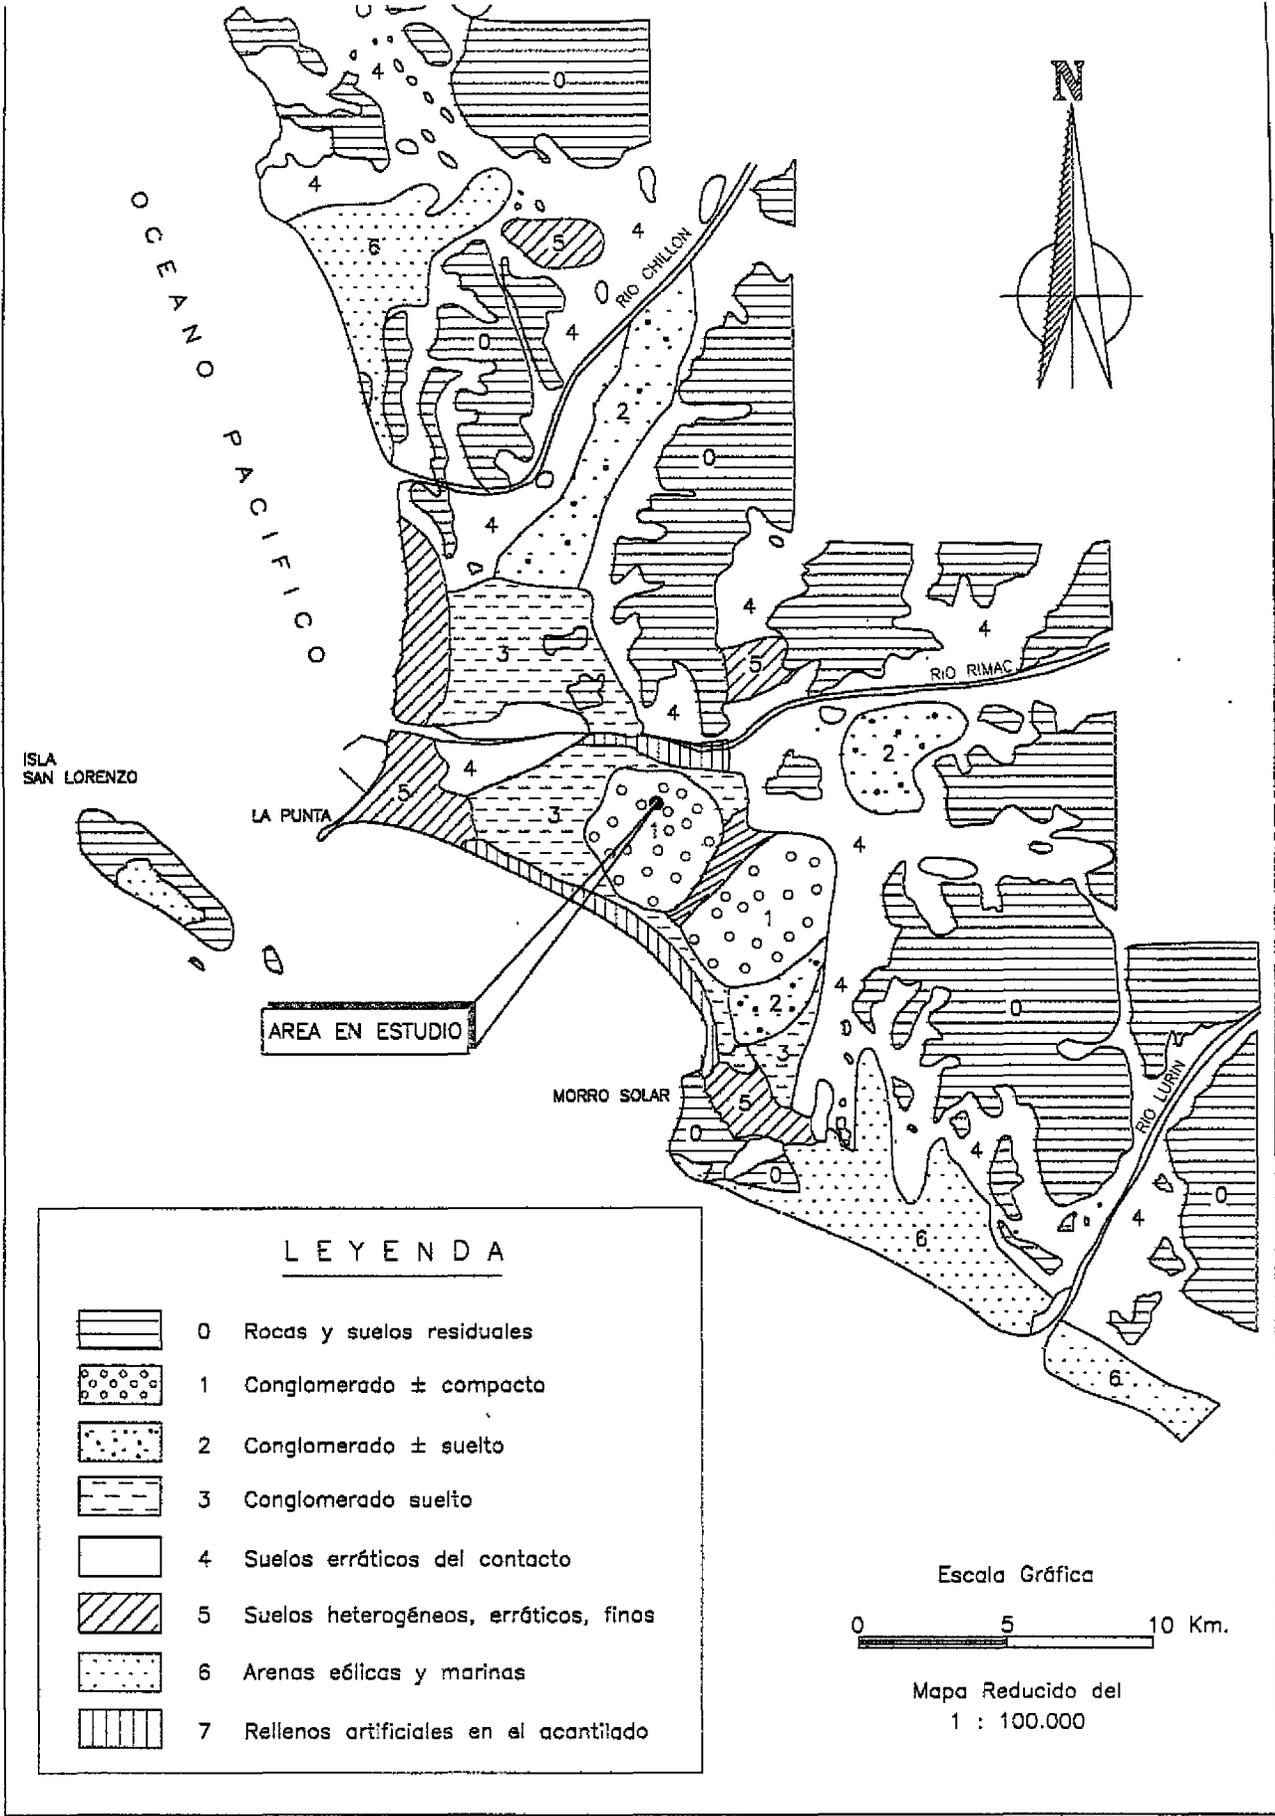
Figura N°2 : Mapa de Mecánica de Suelos
(Según A. Martínez Vargas - 1,978)

- Según la Zonificación de Mecánica de Suelos de la ciudad de Lima, presentada por Martínez (1978), el área donde se ubica el Hospital Guillermo Almenara Irigoyen se encuentra en un conglomerado mas o menos compacto, no habiendo sido posible la verificación del perfil de suelo en esta zona. Sin embargo, a partir de experiencia acumulada de la evaluación del perfil estratigráfico en otras áreas de la ciudad se puede

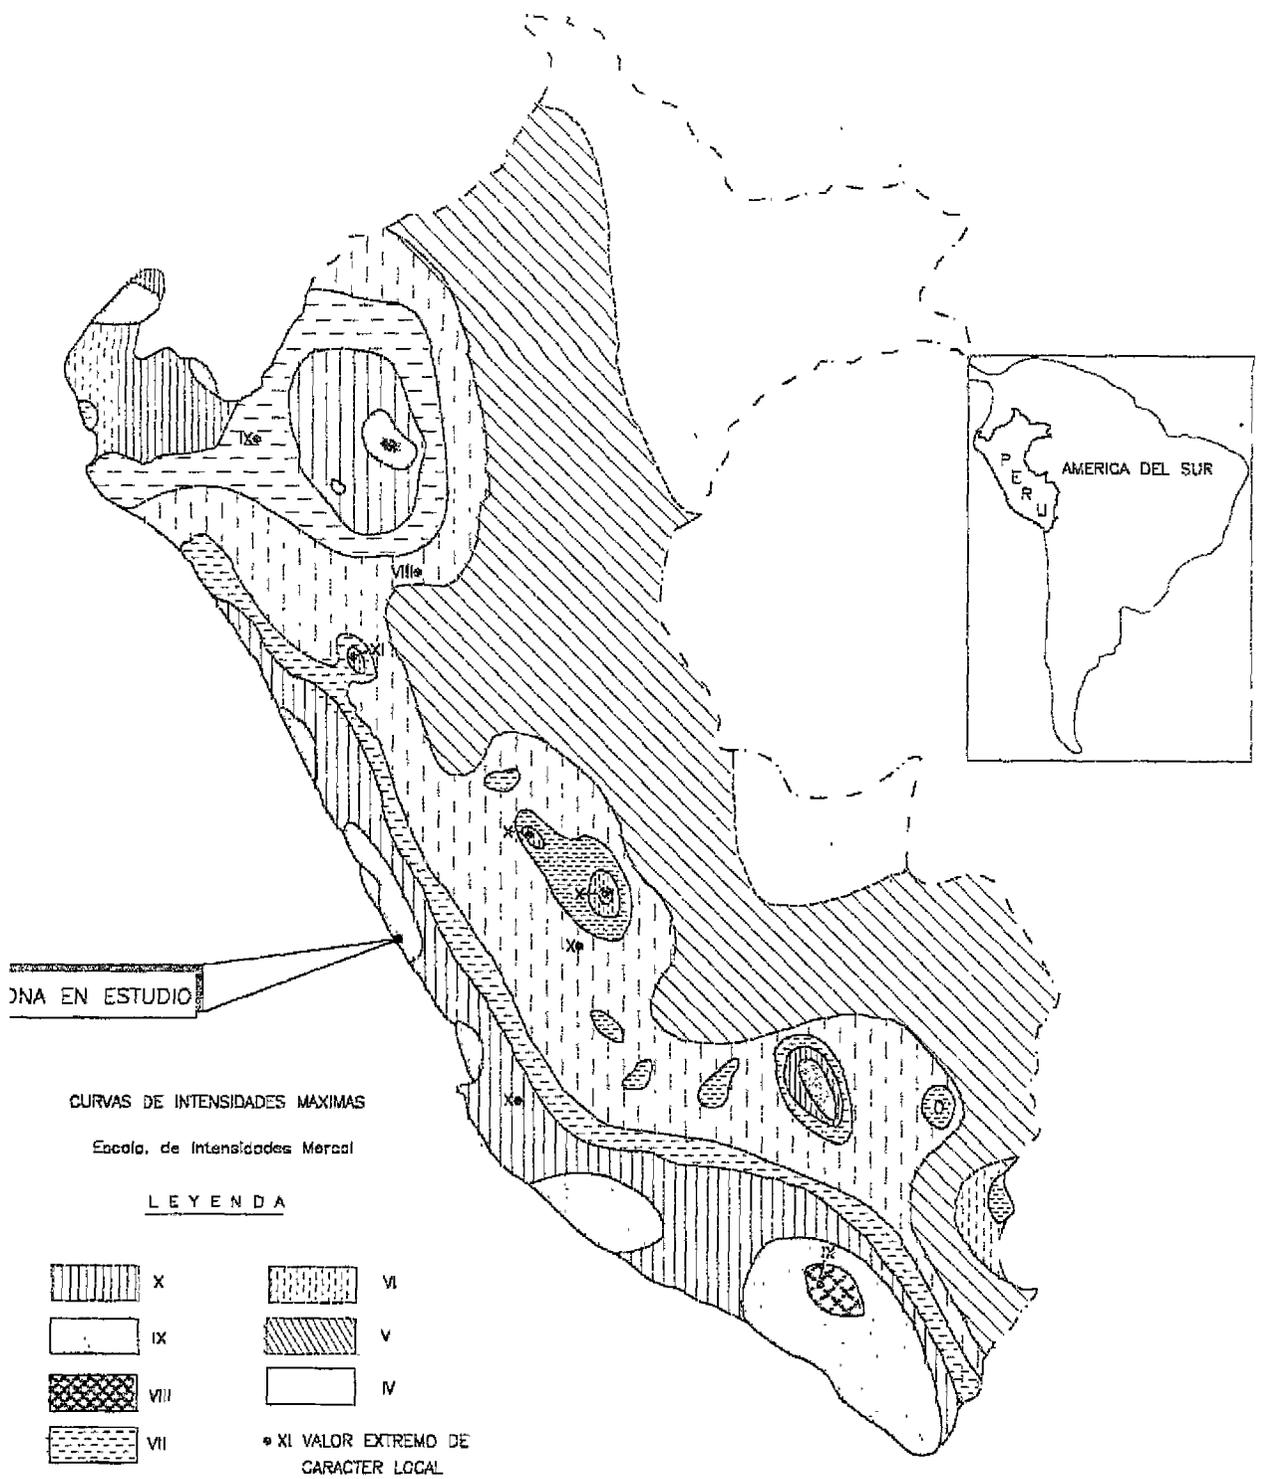
Figura N° 3 : Mapa de Distribución de Máximas Intensidades Sísmicas (Alva et al, 1984)

La fuente de datos de intensidad sísmica que describe los principales eventos sísmicos ocurridos en el Perú son presentados por Silgado (1978). En la Figura N°3 se presenta el Mapa de Distribución de Máximas Intensidades Sísmicas observadas en el Perú que está basada en isosistas de sismos peruanos y datos de intensidades de sismos históricos y reciente (Alva et.al. 1984).

De lo anterior se concluye que de acuerdo al área sísmica donde se ubica la zona en estudio existe la posibilidad de que ocurran sismos de intensidades del orden de IX en la escala de Mercalli Modificada.

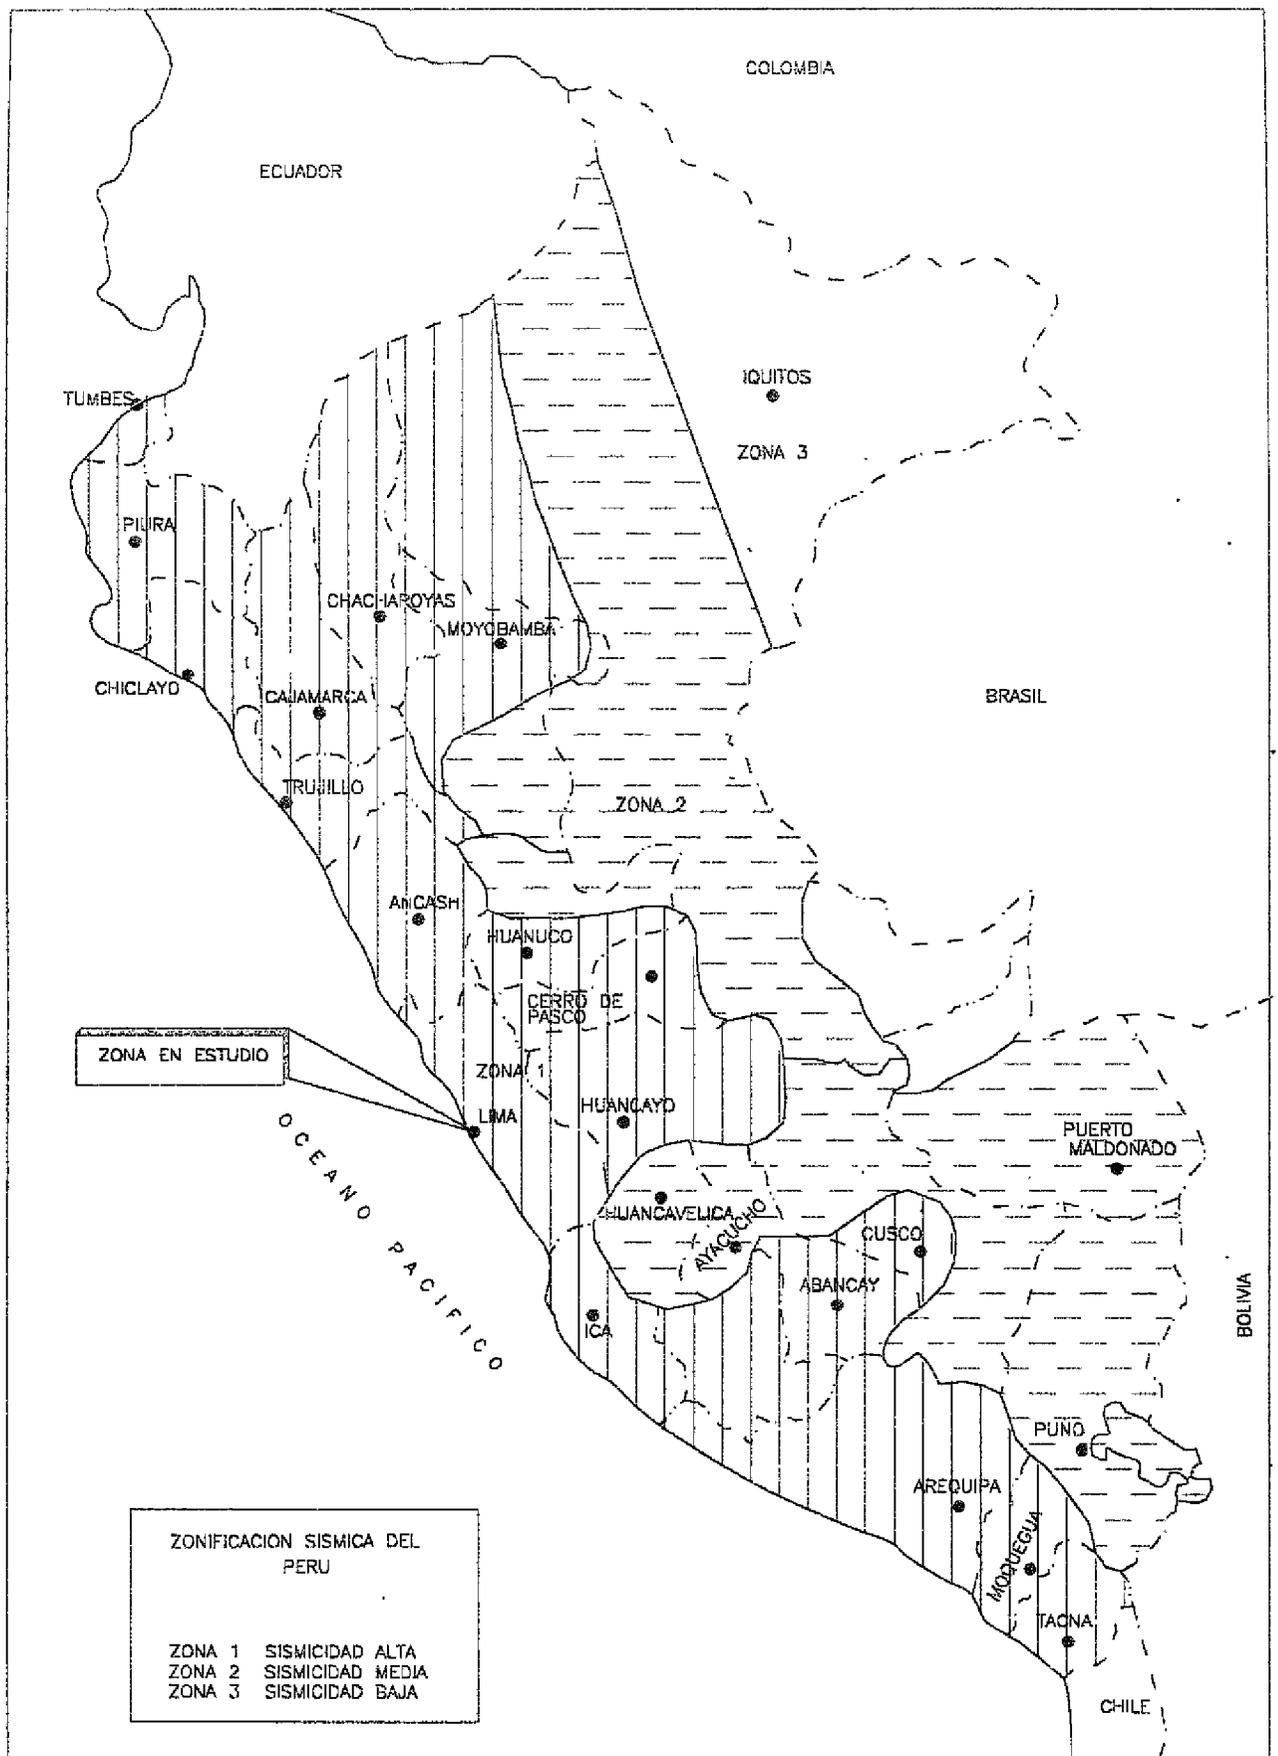
Figura N° 4 : Zonificación Sísmica del Perú, Según el Reglamento Nacional de Construcciones (1994)

Dentro del territorio peruano se han establecido diversas zonas, las cuales presentan diferentes características de acuerdo a la mayor o menor presencia de los sismos. Según el Mapa de Zonificación Sísmica presentado en la Figura N°4, la localidad de Lima se encuentra comprendida en la Zona I correspondiéndole una sismicidad alta.

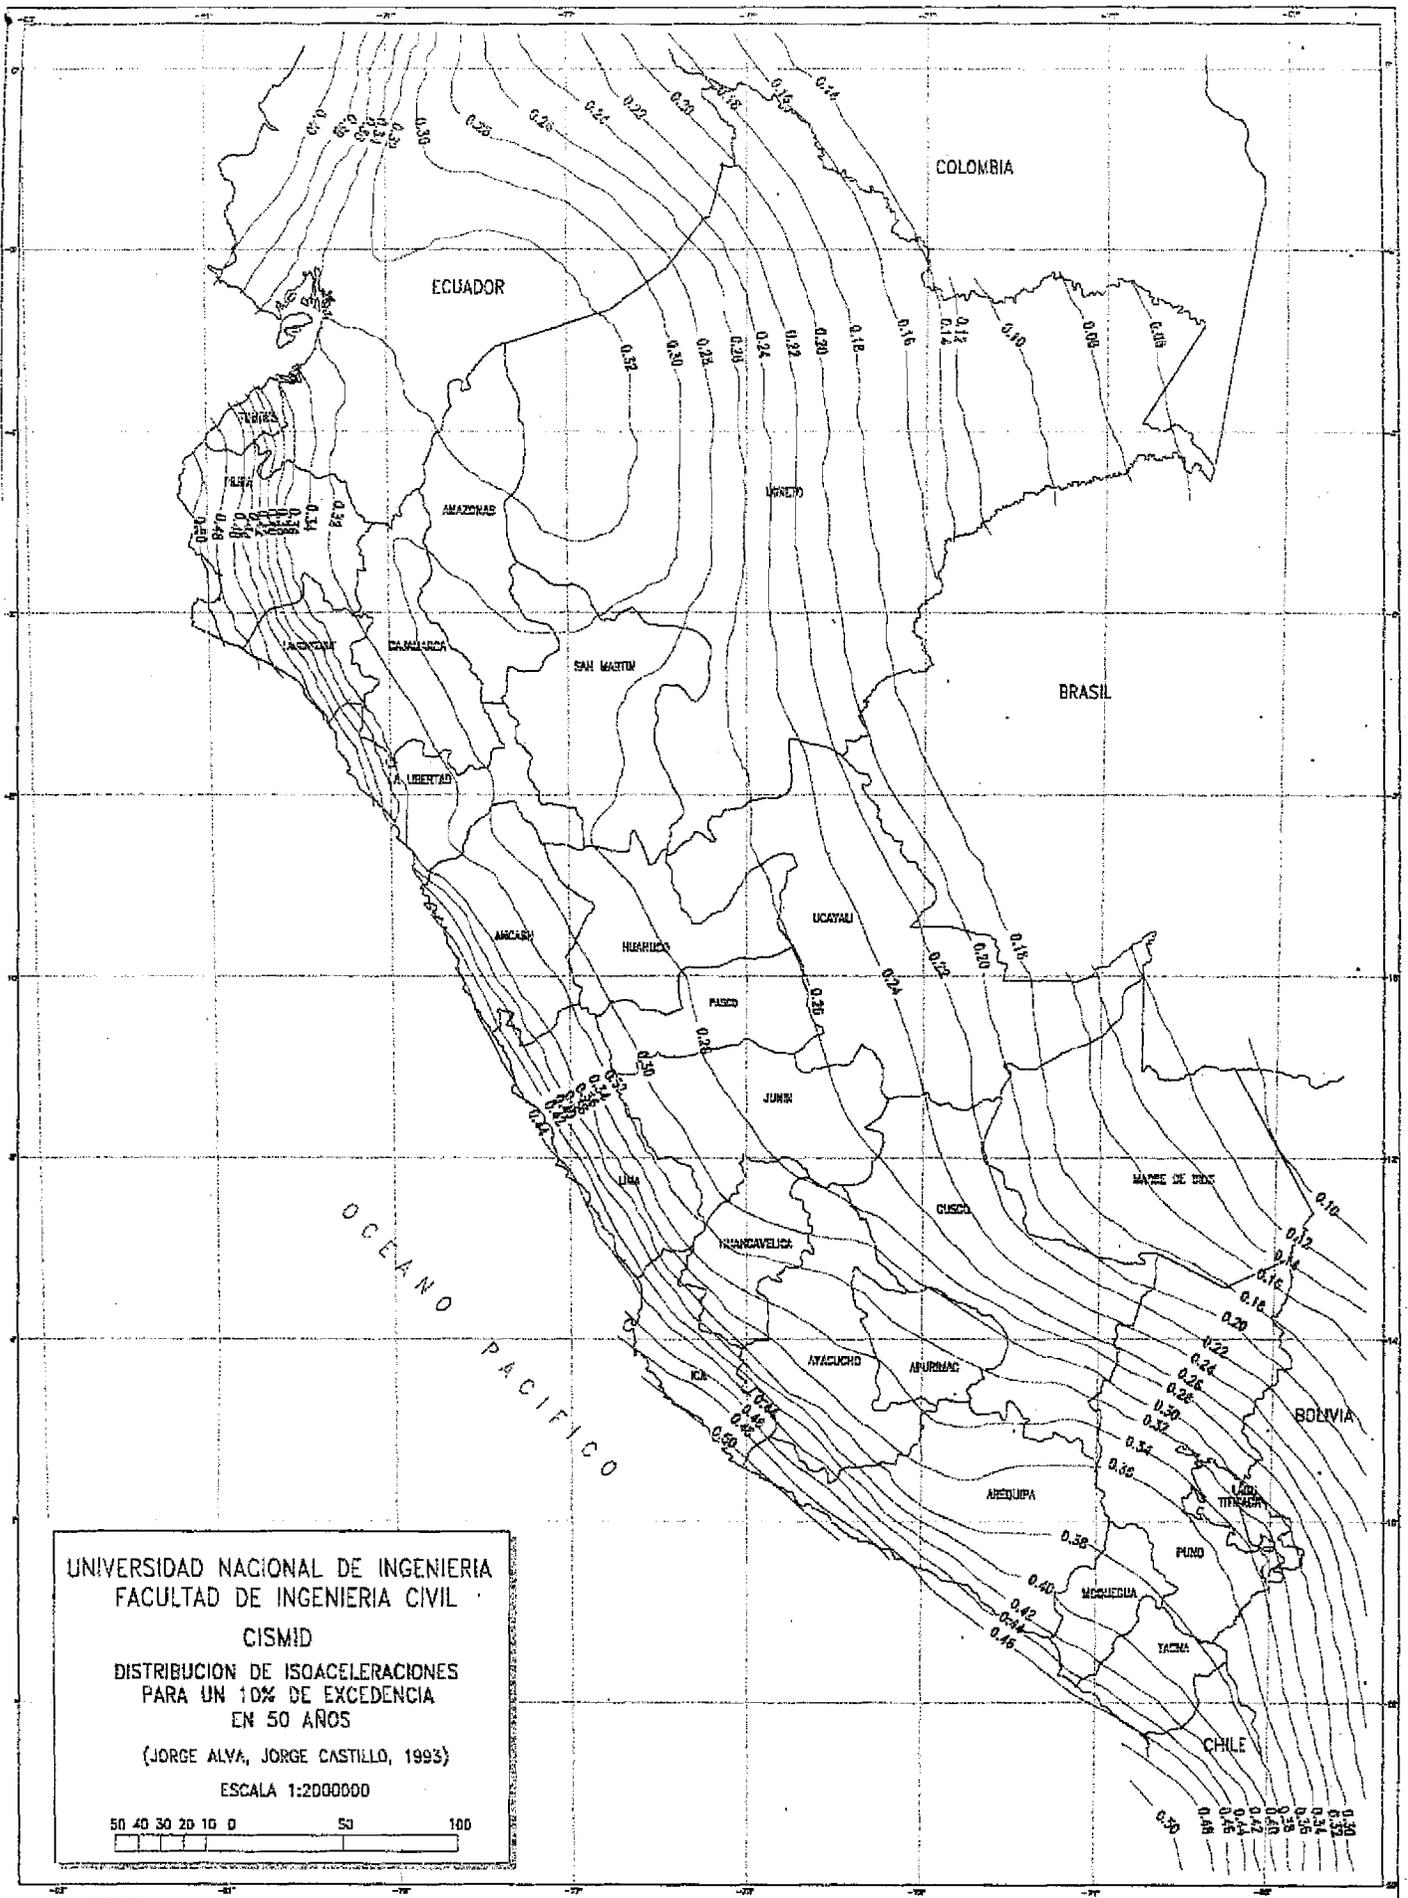
Figura N° 5 : Distribución de Isoaceleraciones (Alva y Castillo, 1993)

En las Figuras N°5 y N°6 se presentan los mapas de isoaceleraciones en roca basal que pueden ocurrir en el Perú con una excedencia de 10% en un tiempo de vida útil de 50 y 100 años respectivamente tomado del Estudio de Peligro Sísmico de la referencia. Las Figuras N°7 y N°8

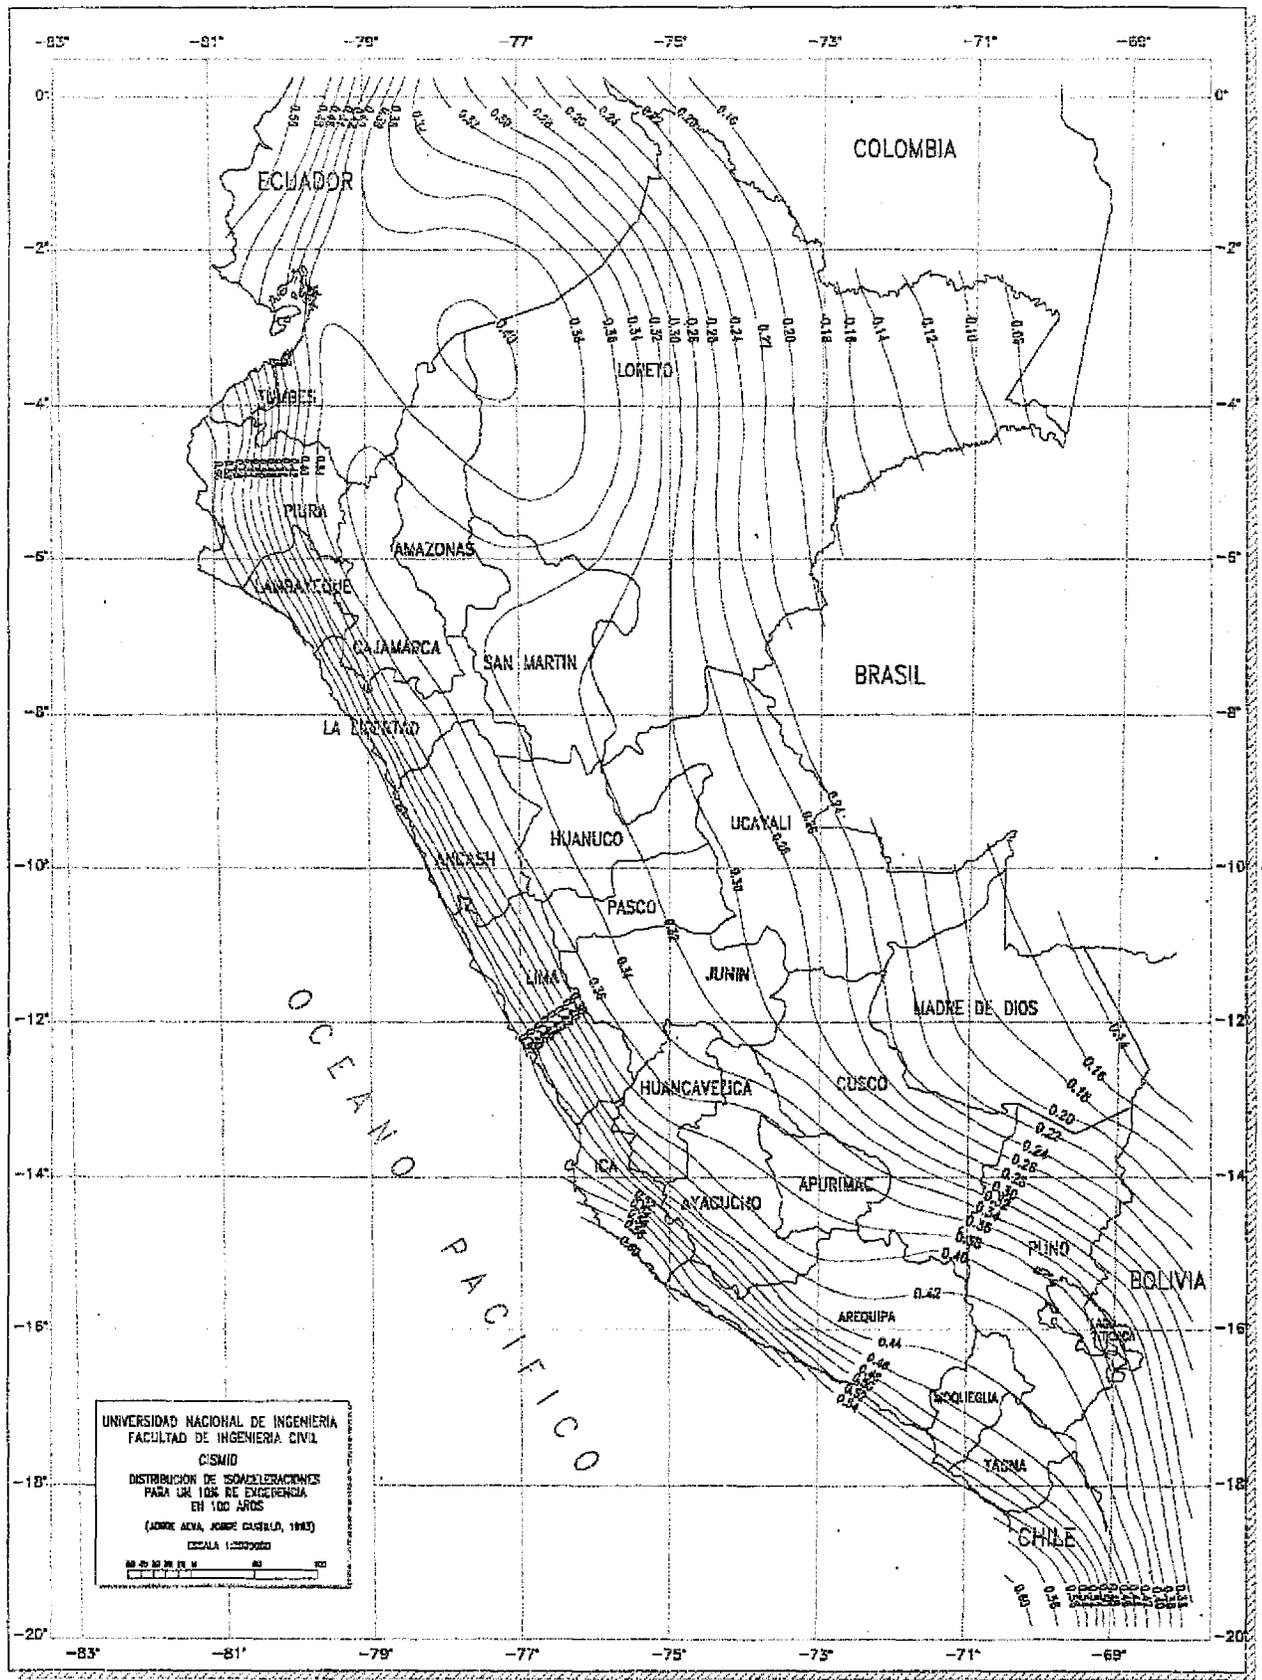
Figura N°6 : Distribución de Isoaceleraciones (Alva y Castillo, 1993).

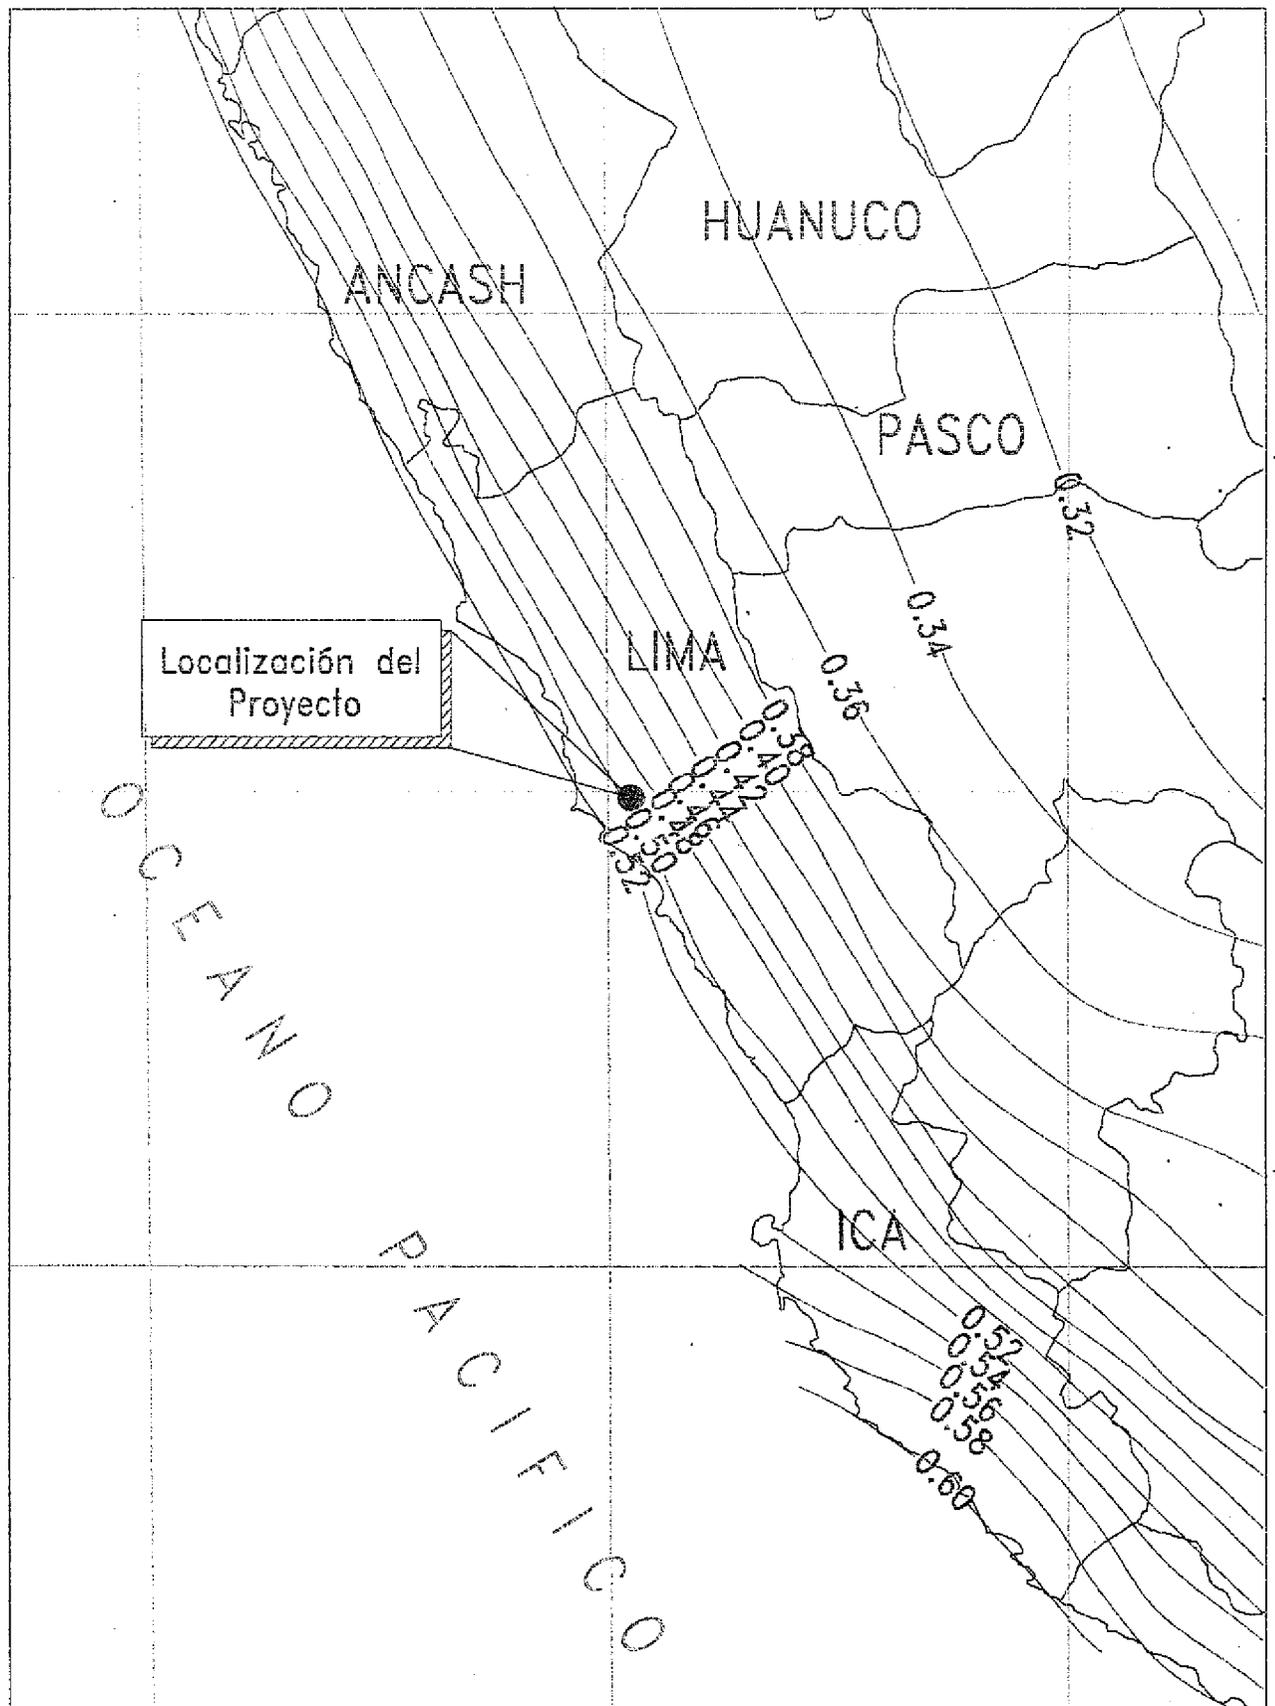
Figura N°8 : Mapa de Isoaceleraciones de la Zona en Estudio (100 años)

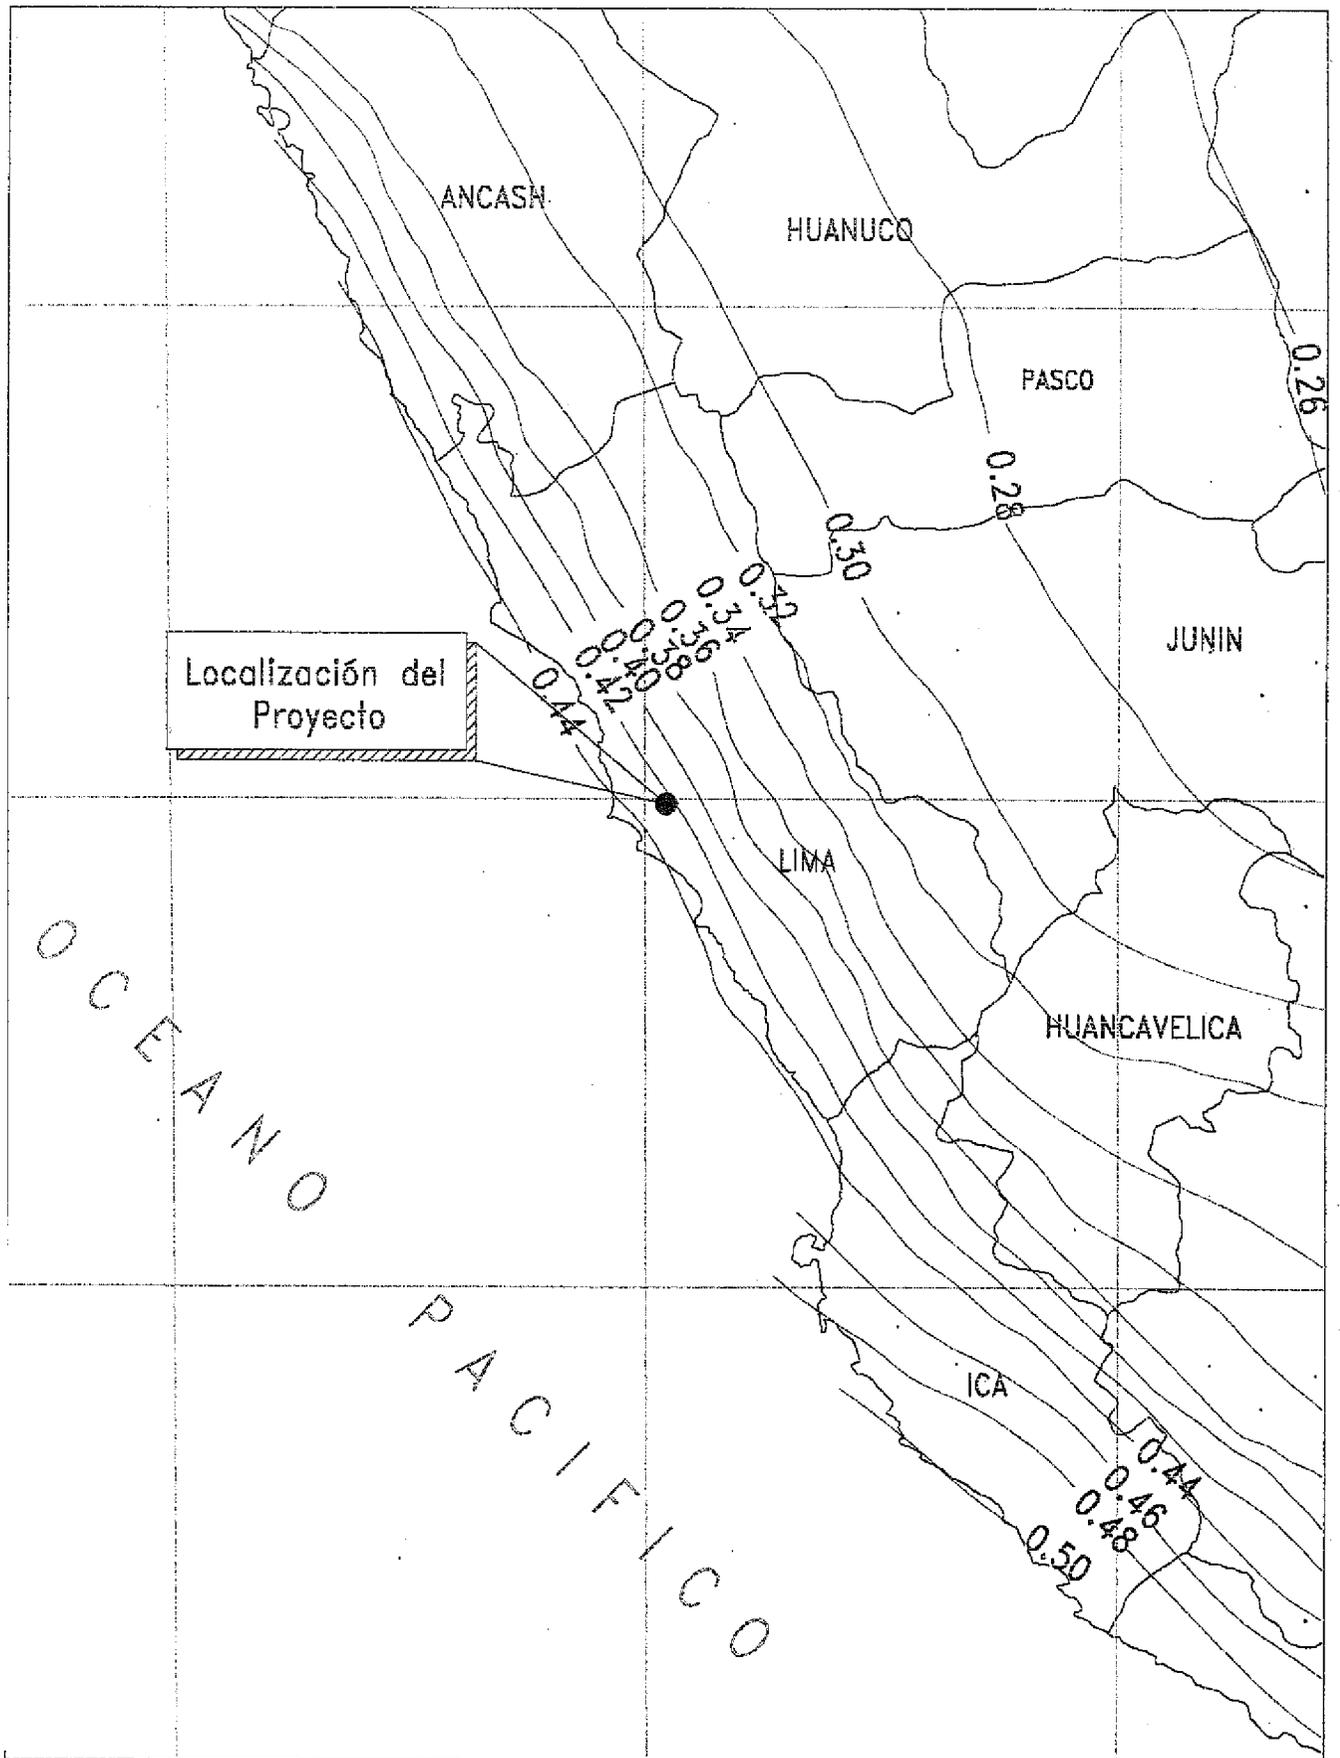
Figura N°7 : Mapa de Isoaceleraciones de la Zona en Estudio (50 años).
