POBLACIONES EVALUADAS.

1. TUMACO.

1.1. Cabecera municipal de Tumaco.

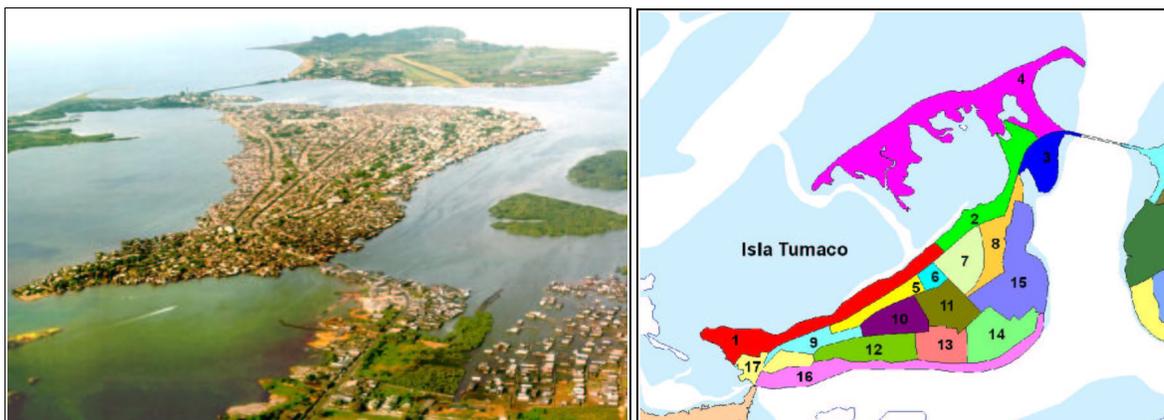
• **Isla de Tumaco.**

En las Figura se muestra esquemáticamente la ubicación de los sectores en la Isla de Tumaco,

El Morro y Zona Continental. Además, en la Tabla 1 se presentan los barrios que conforman cada sector.
