LA EAPAM FRENTE AL FENÓMENO DE EL NIÑO

La Empresa de Agua Potable y Alcantarillado de Manta (EAPAM), es la entidad responsable del suministro de agua potable y de la recolección y disposición final de las aguas de desecho en la ciudad de Manta. Además abastece de agua potable a una parte de la población que se encuentran en el trayecto por donde pasan las tuberías de conducción desde la Planta de tratamiento de Caza Lagarto en Santa Ana, hasta la estación de Colorado, esto incluye a Santa Ana, Portoviejo, Montecristi y zonas rurales de estos tres cantones.

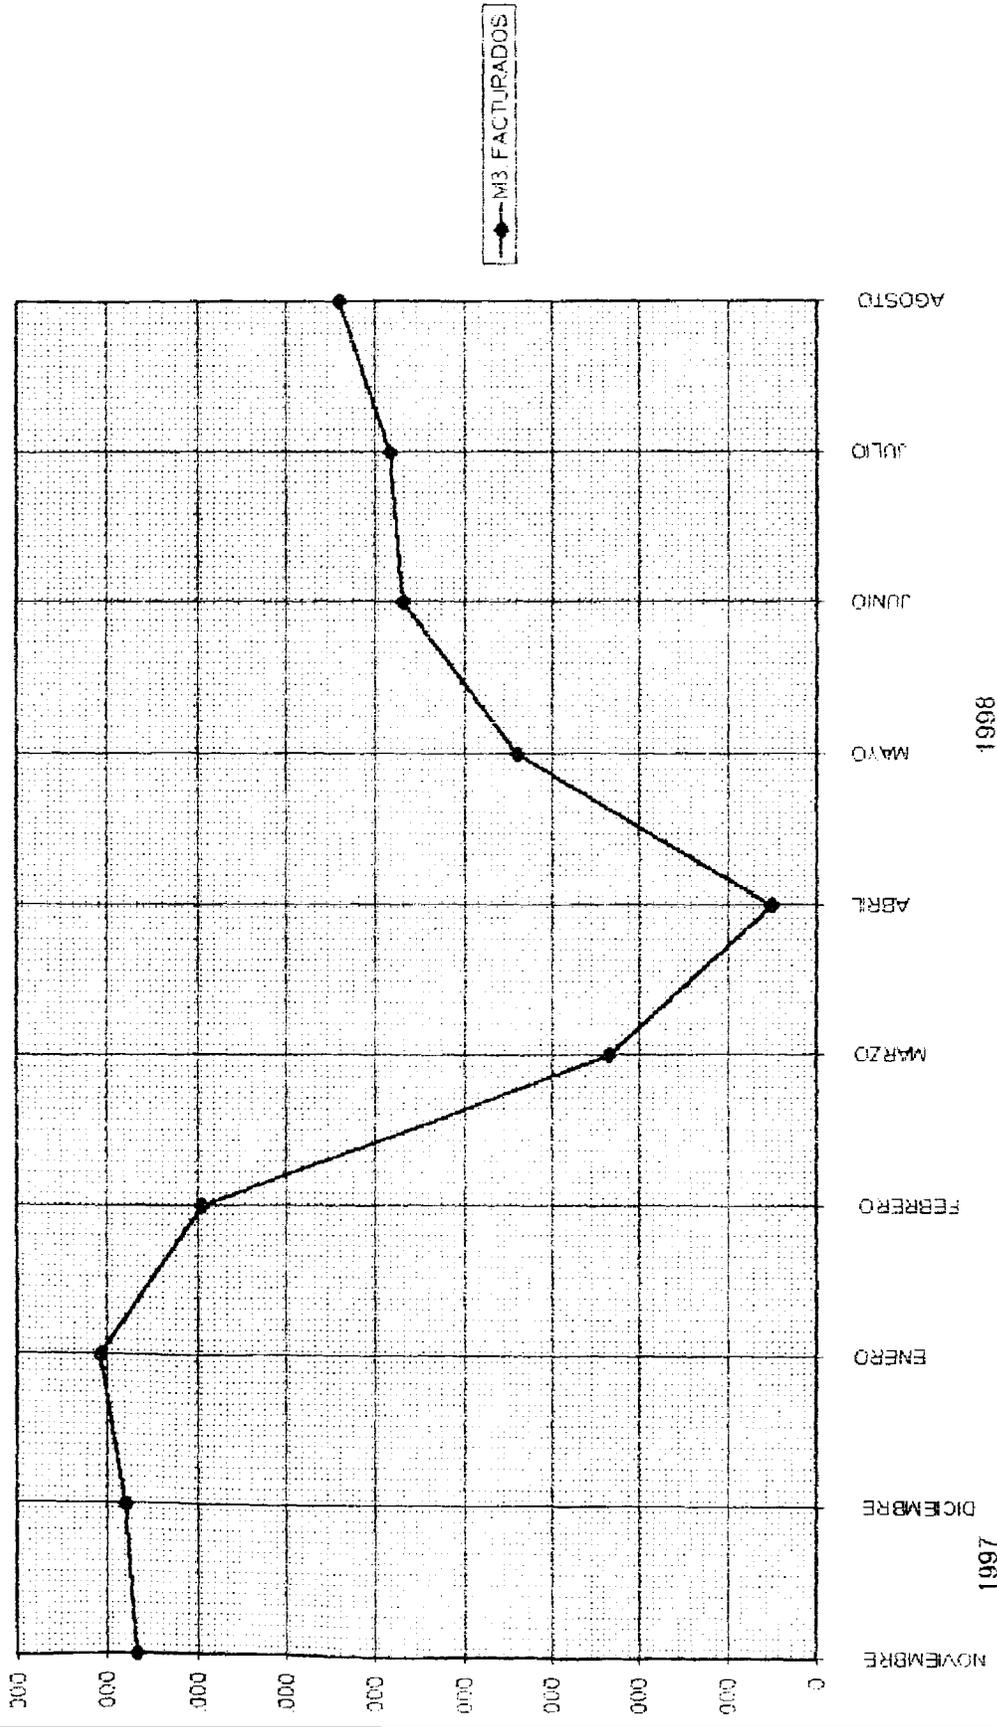
M3. FACTURADOS DIA VS. MES

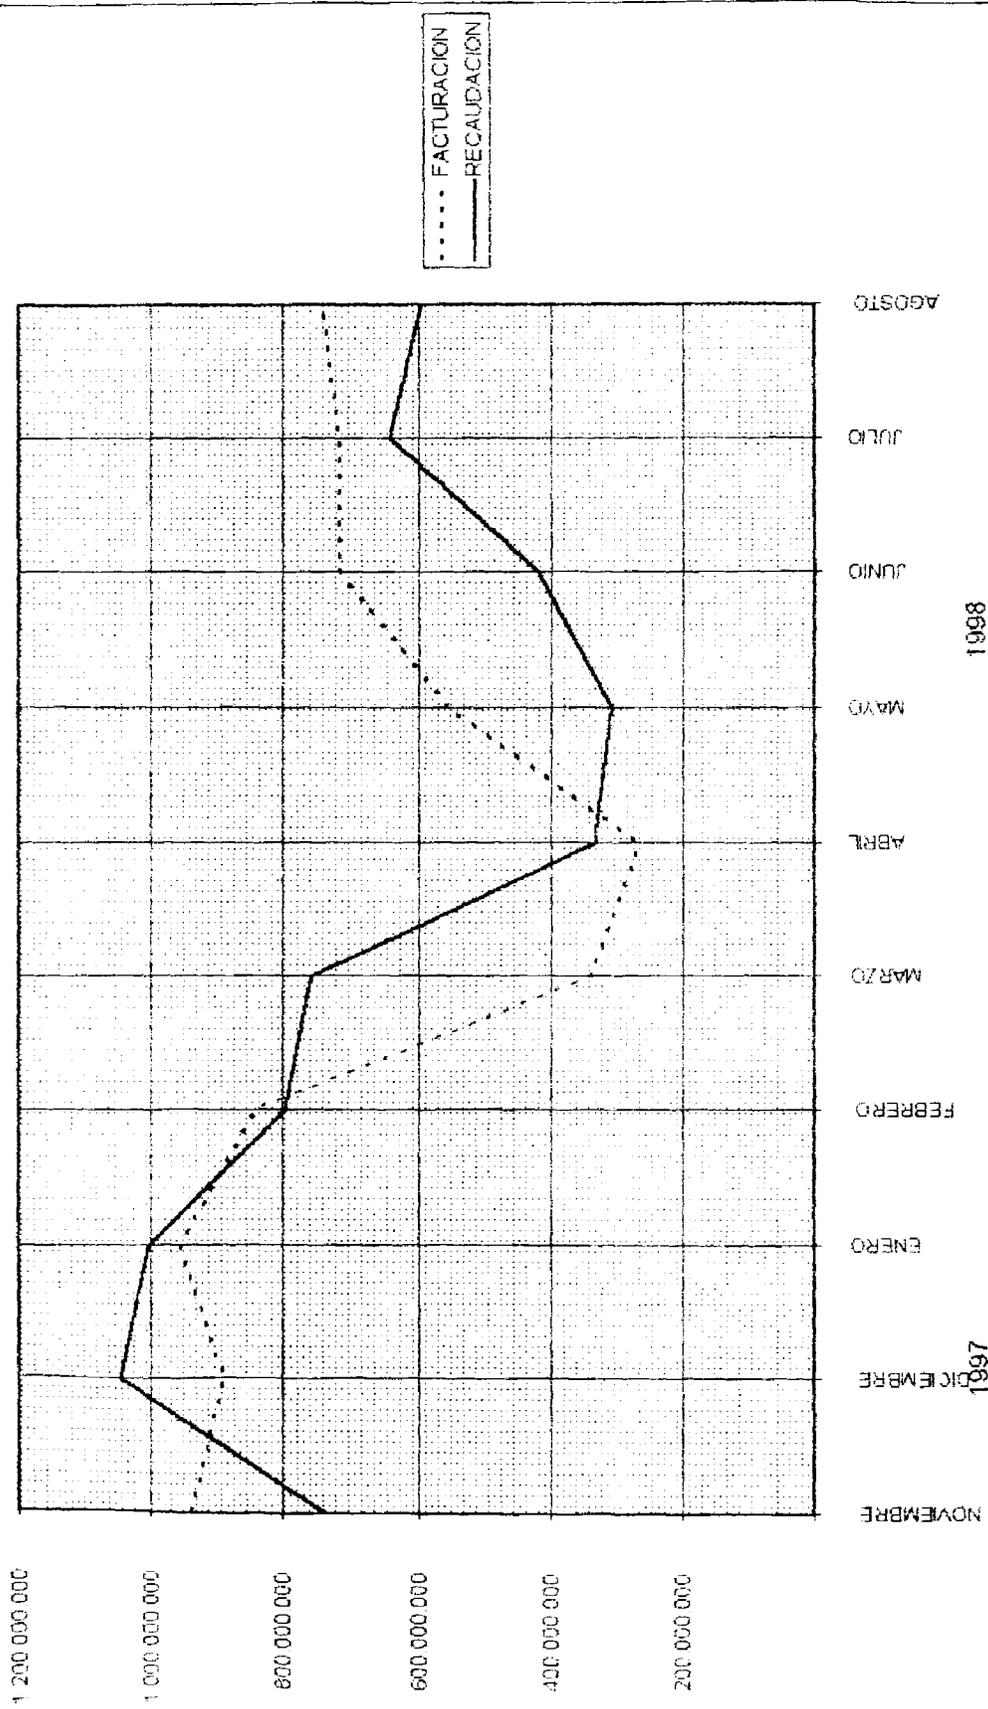
SI. FACTURACION, AGUA Y OTROS. SI. RECAUDACION, AGUA Y OTROS VS. MES

Como se puede apreciar, a partir de Enero en que se comenzaron a dar los problemas por daños en el sistema de agua potable, la EAPAM, hasta la fecha a perdido por recaudaciones no percibidas, recursos por un monto de S/.3.218'637.319 que sumado a los costos de la reparación de los daños, hacen un global de S/. 6.858'637.319,00 en pérdidas económicas por causa del fenómeno del niño.

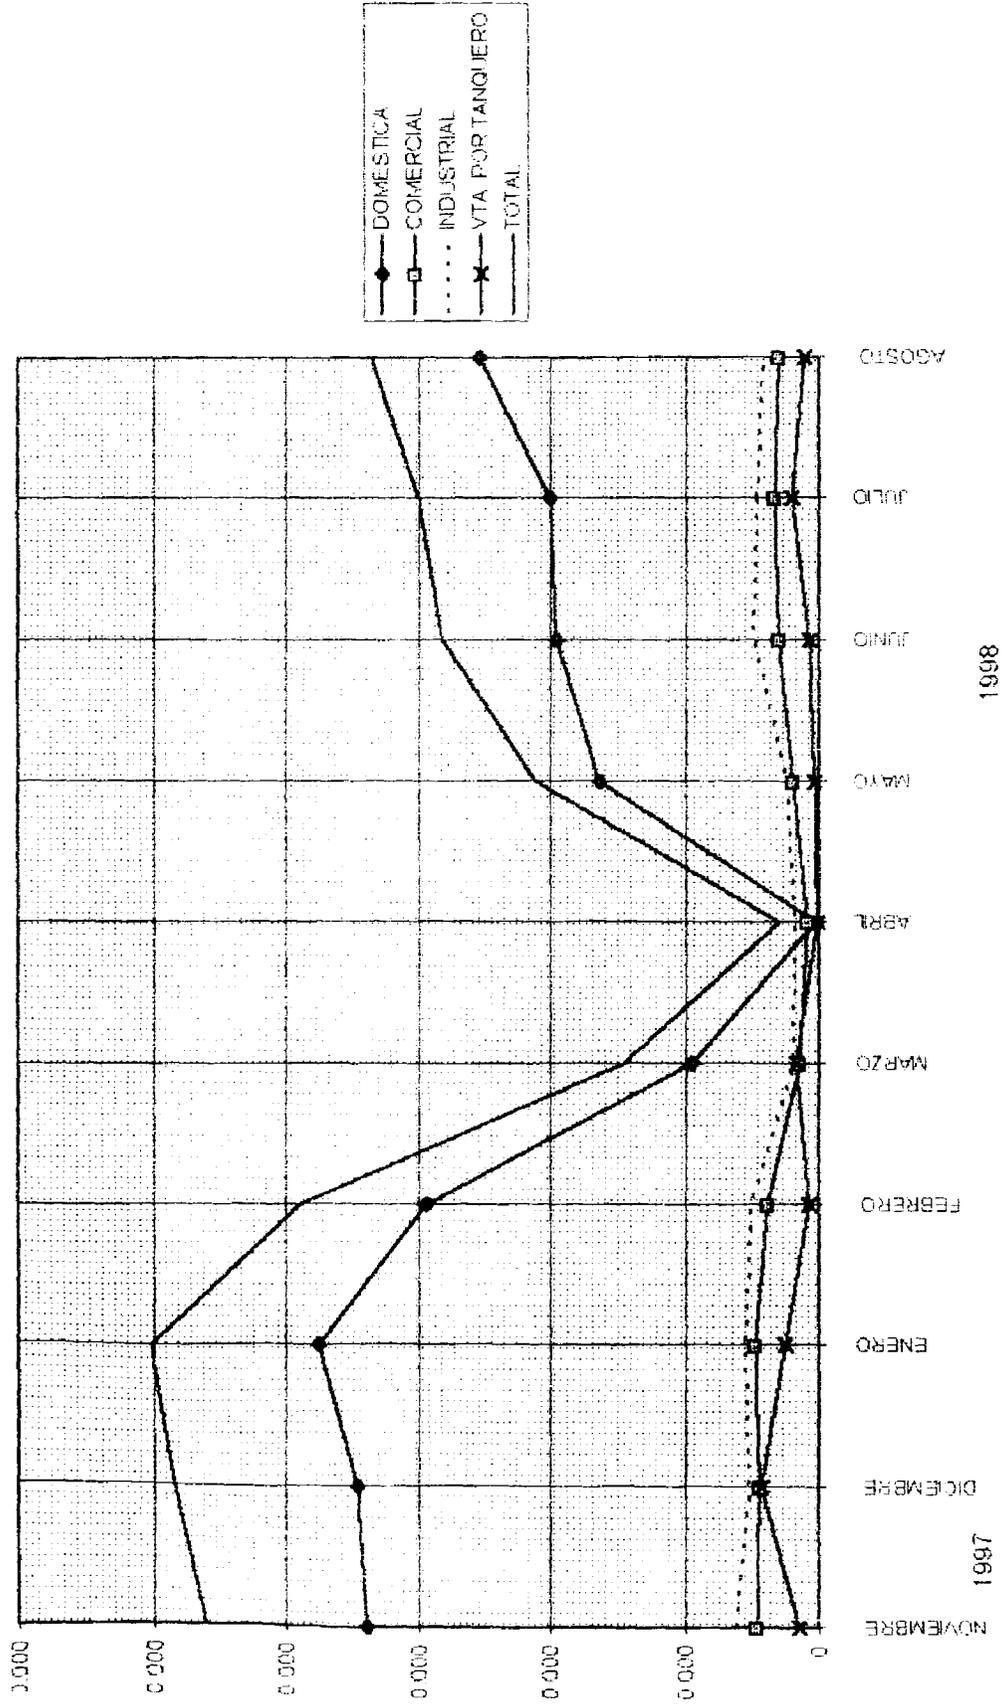
MS. FACTURADOS CATEGORIA VS. MES

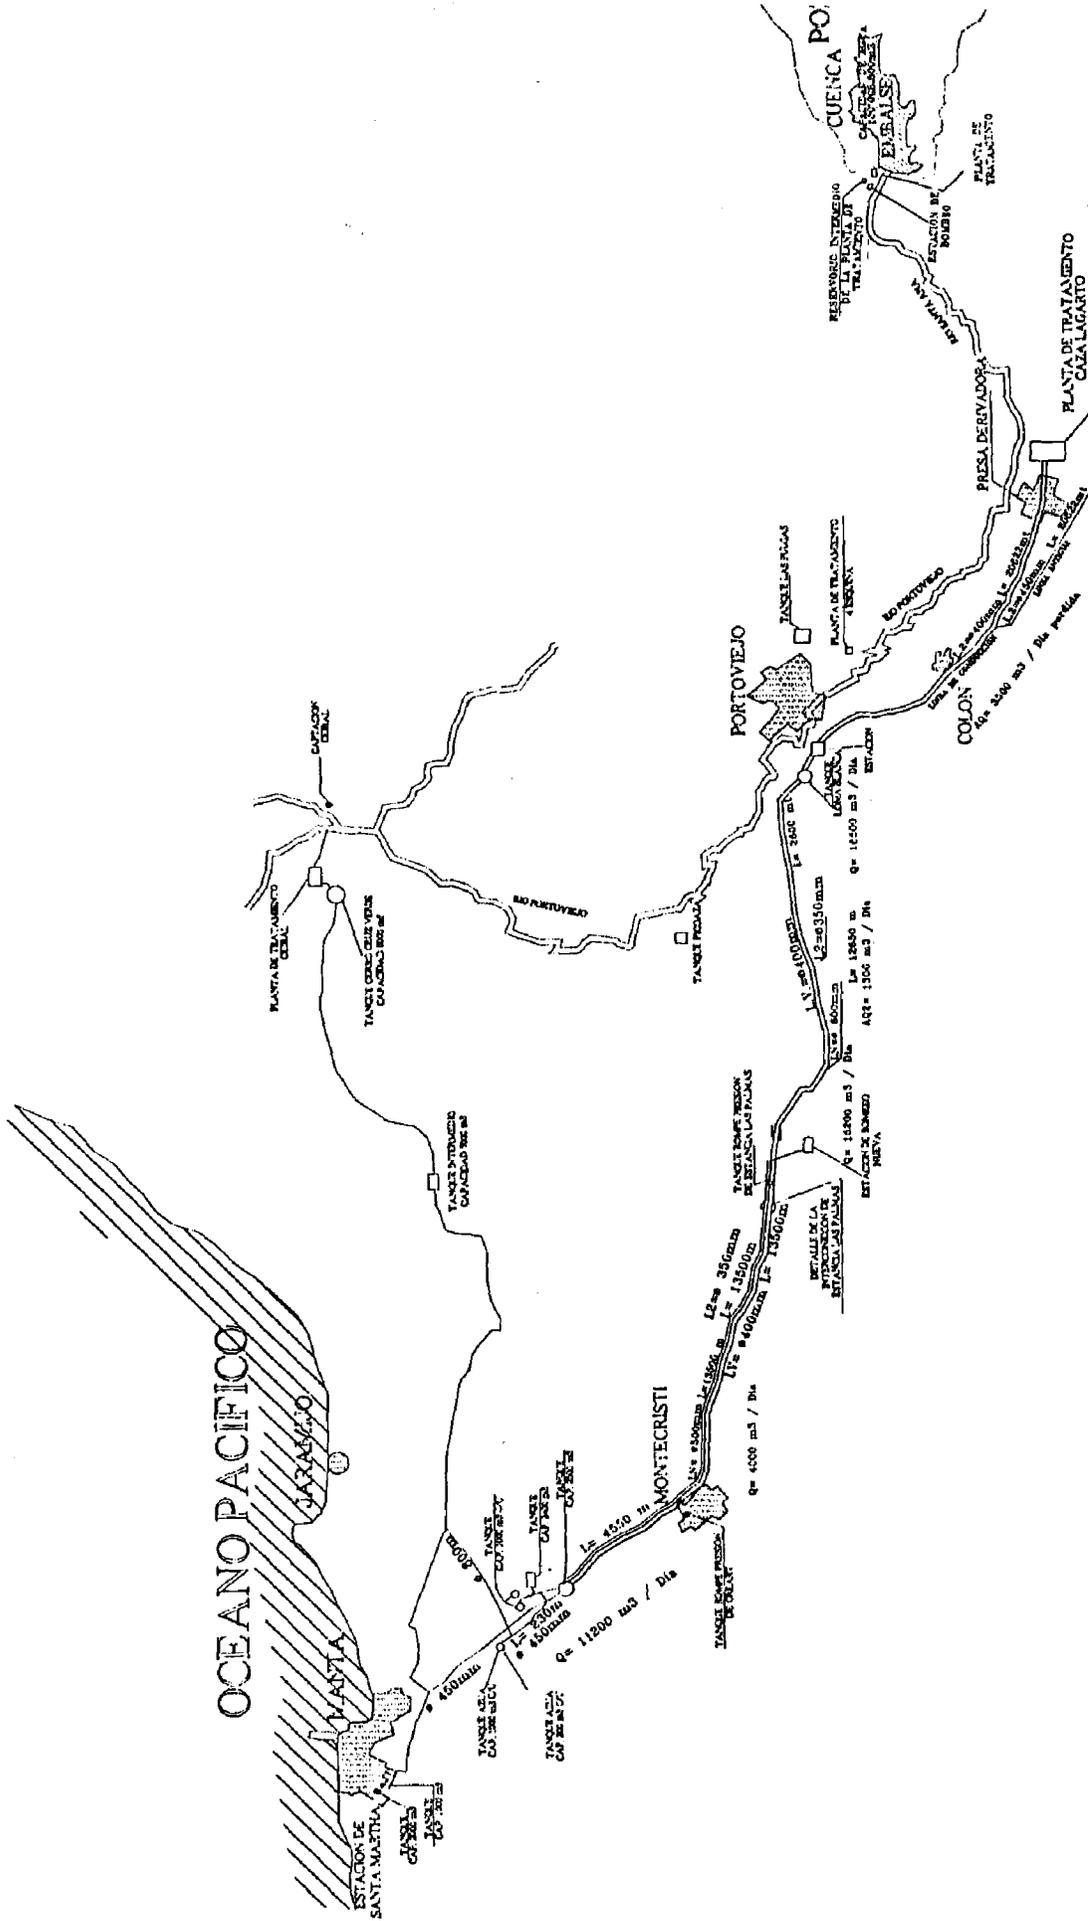
SISTEMA DE AGUA POTABLE DE MANTA

QT = 20000 m³ / dia
 EDT = 80 m
 C = 45 PSI
 S = 15 KC / Cm²

Existen acueductos para transportar el agua potable producida en la Planta de Tratamiento de Caza Lagarto ubicada a 54 Kms de la ciudad de Manta, un acueducto de hierro fundido (American Pipe) de 400 mm de diámetro el cual tiene más de 40 años de uso, llamada línea vieja; y, otro acueducto de hierro dúctil construido por el IEOS y la Compañía INTERBRAS de Brasil en el año de 1977 de 350 mm de diámetro llamada alternativa dos, abasteciéndose en la actualidad de dos fuentes que son: La planta de tratamiento construida en el año de 1982 con una capacidad de 700 m³/hora, cuyo volumen diario aproximado de 16.800 m³ se los extrae de un pequeño embalse del agua que baja desde Poza Honda. Al caudal descrito anteriormente pueden agregarse alrededor de 3.500 m³ de origen subterráneo provenientes de pozos y galerías. Estos 20.300 m³/día se envían desde la Estación de Bombeo de agua tratada de Caza Lagarto hasta la Estación de Loma Blanca en la ciudad de Portoviejo por dos acueductos, uno de hierro fundido de 450 mm de diámetro que tiene 44 años de servicio llamado línea vieja; y otro de hierro dúctil de 400 mm de diámetro con 21 años de servicio llamado alternativa dos, recorriendo una distancia de 20,6 km. La Estación de bombeo de Loma Blanca

en la ciudad de Portoviejo, sirve para impulsar el agua entre Loma Blanca y Río de Oro recorriendo una distancia de 15,2 Km., lo hace por medio de dos acueductos, la línea vieja de hierro fundido de 400 mm de diámetro y la alternativa dos de hierro dúctil de 350 mm de diámetro. La estación de bombeo de Río de Oro impulsa el agua que llega hasta allí a los tanques de reserva de Colorado recorriendo una distancia de 18,1 Km., lo hace desde la estación de Río de Oro hasta el sitio Estancia Las Palmas por dos acueductos, la línea vieja de hierro fundido de 400 mm de diámetro y la alternativa dos de hierro dúctil de 350 mm de diámetro; en el sitio Estancia Las Palmas existe una interconexión a un nuevo acueducto que ha estado en construcción por más de 17 años por el CRM y que EAPAM habilitó el tramo desde este lugar a los tanques de Colorado con tuberías de hierro dúctil de 500 mm de diámetro.
