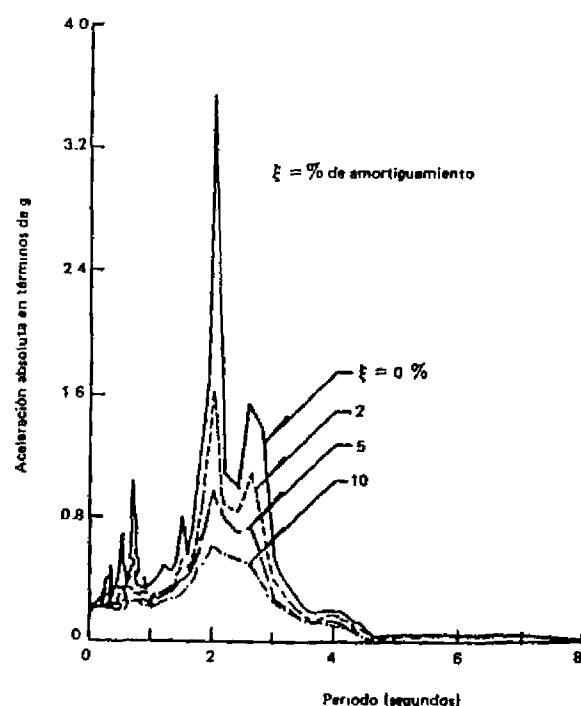
Fig. 3 Espectros de respuesta del acelerograma S60E en SCT (ref. 3)

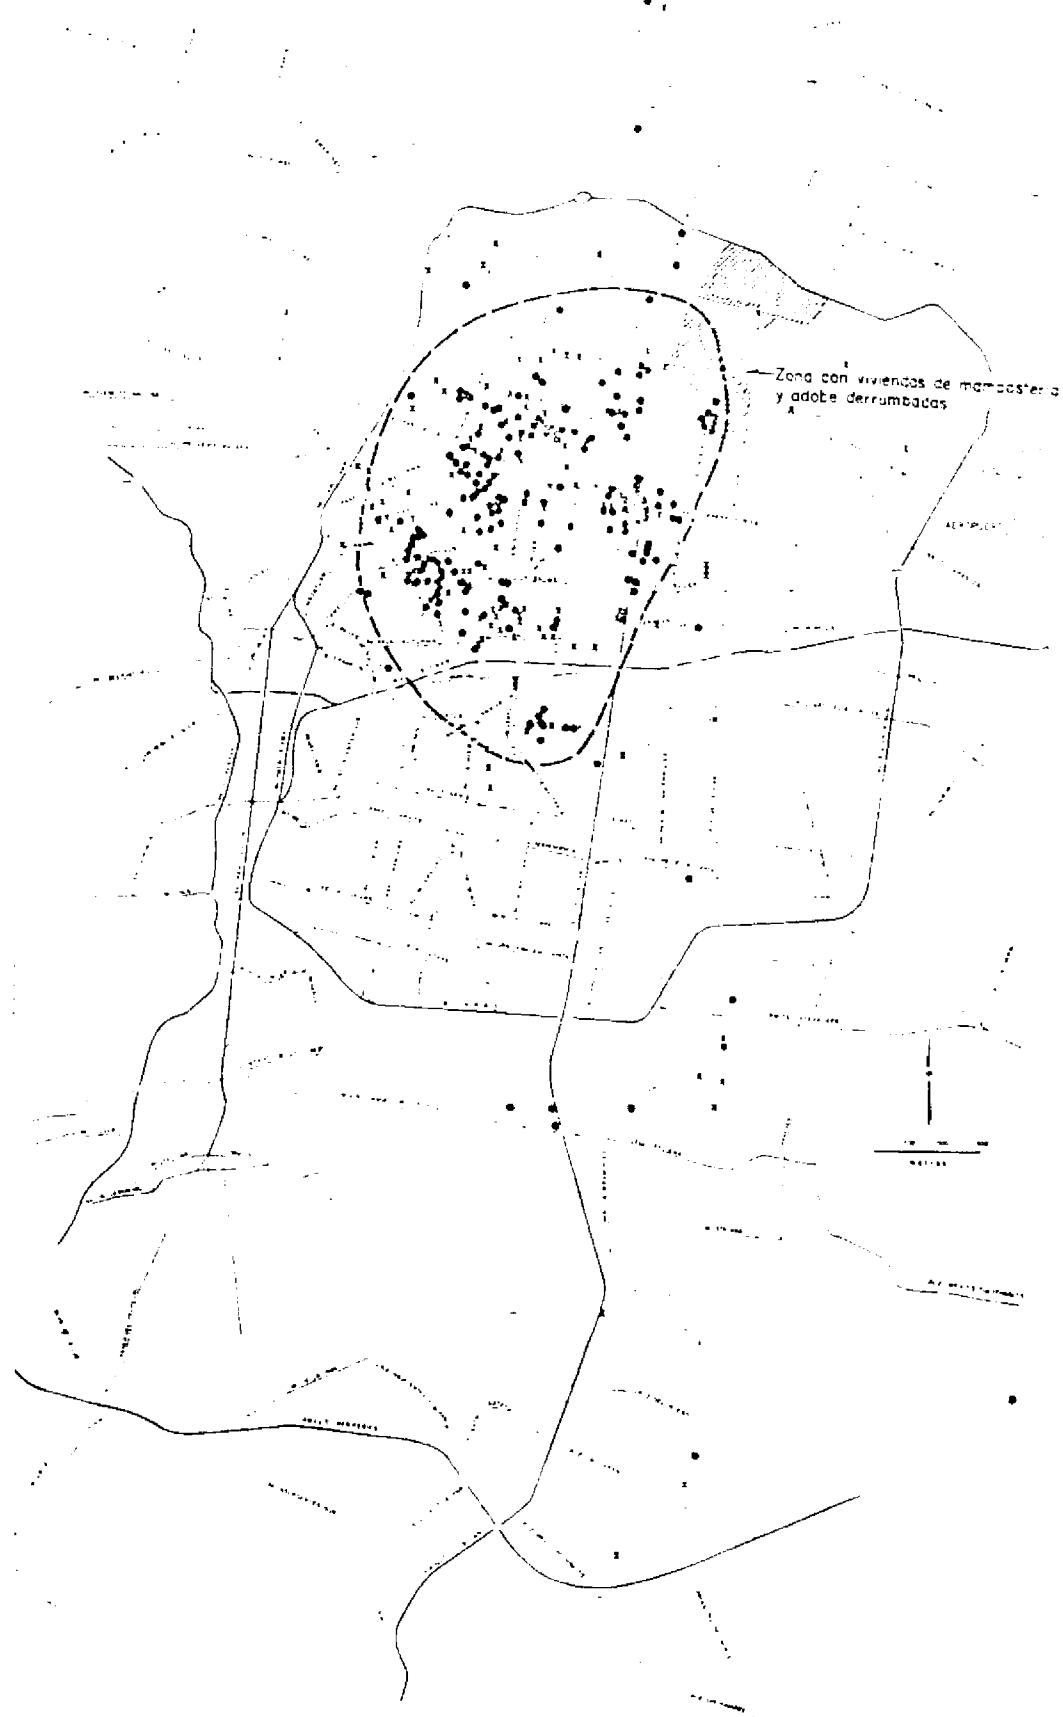
Fig. 4 Construcciones que sufrieron
daño grave (x) o colapso (.)
(ref. 5)

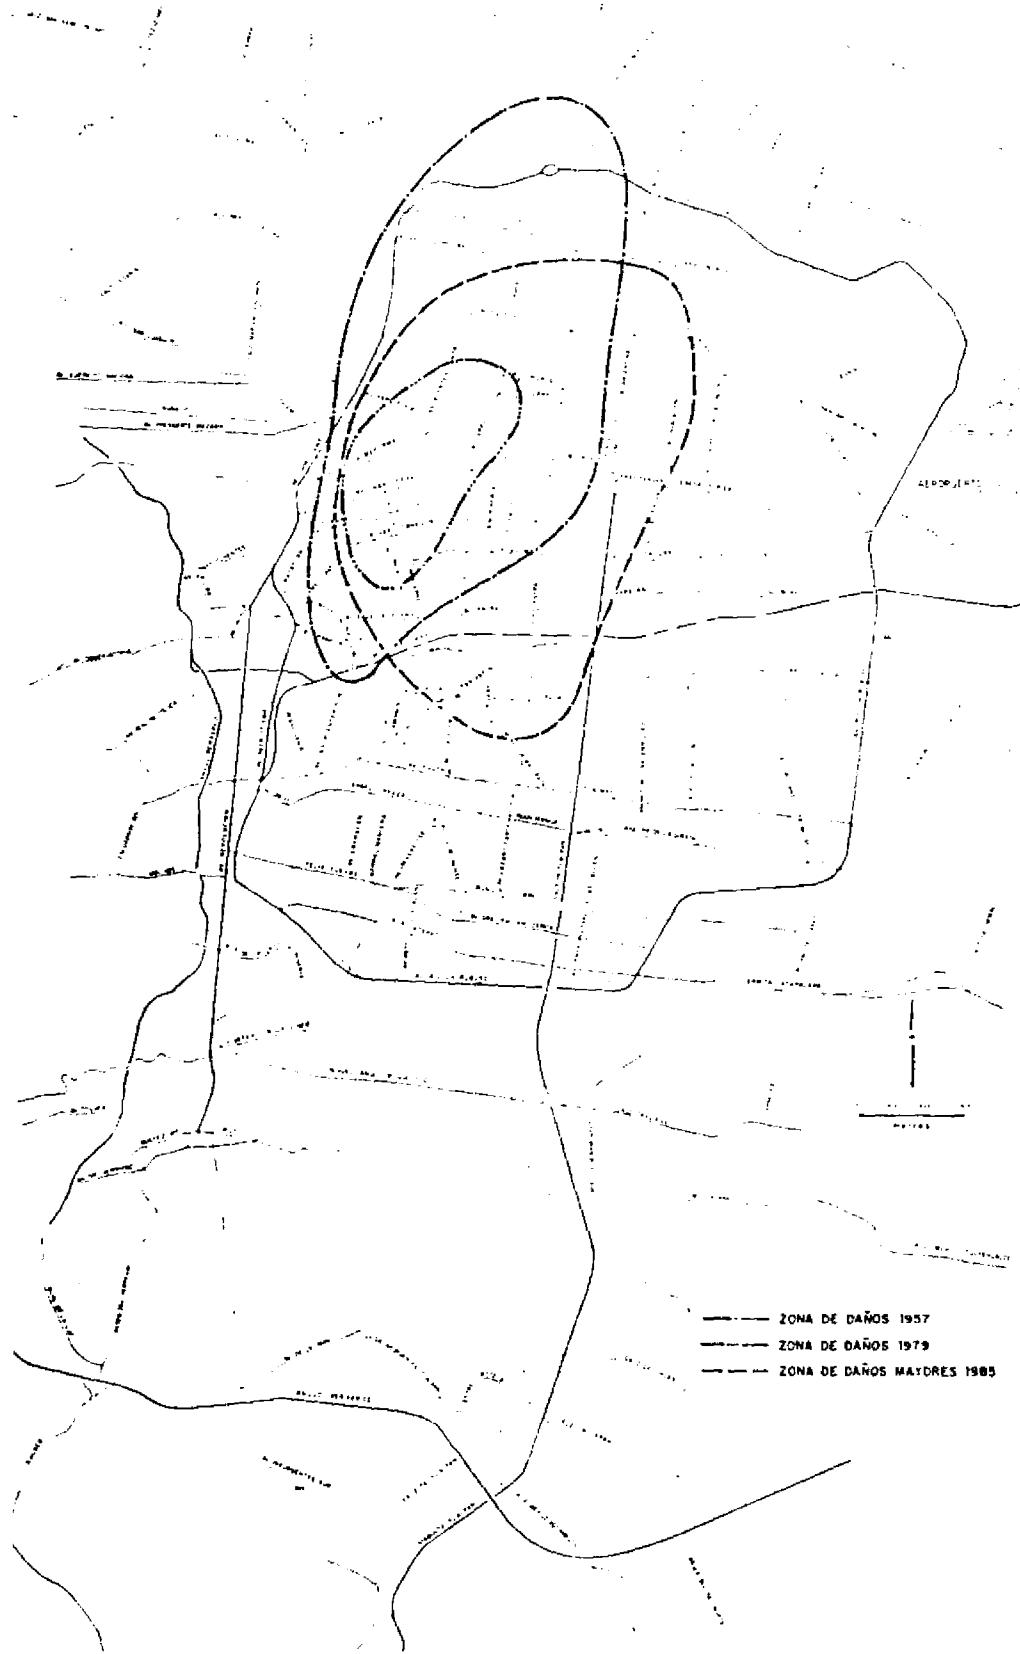
Fig. 5 Zonificación de daños (ref. 6)

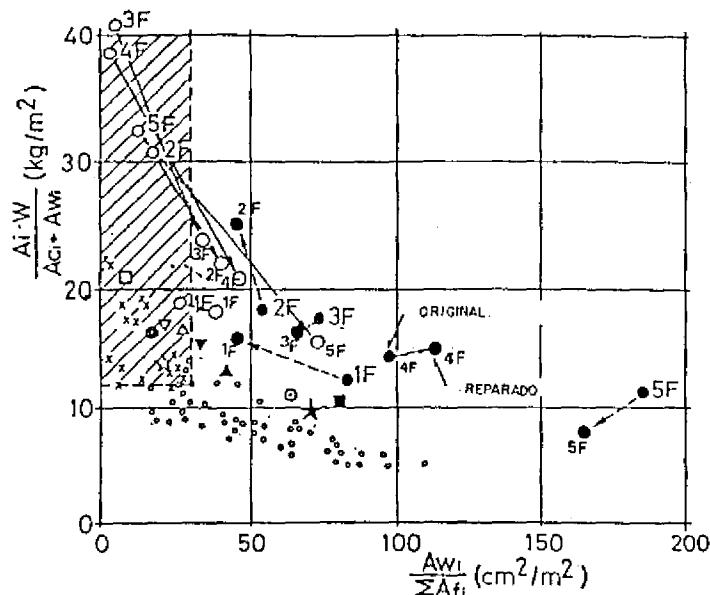
A_iW: FUERZA CORTANTE EN EL ENTREPISO i

A_{ci}: AREA DE COLUMNAS

$\sum A_{fi}$: AREA CONSTRUIDA SOBRE EL ENTREPISO i

Fig. 6 "Shiga Map" utilizado para evaluar edificios antes y después de su reparación (ref. 18)

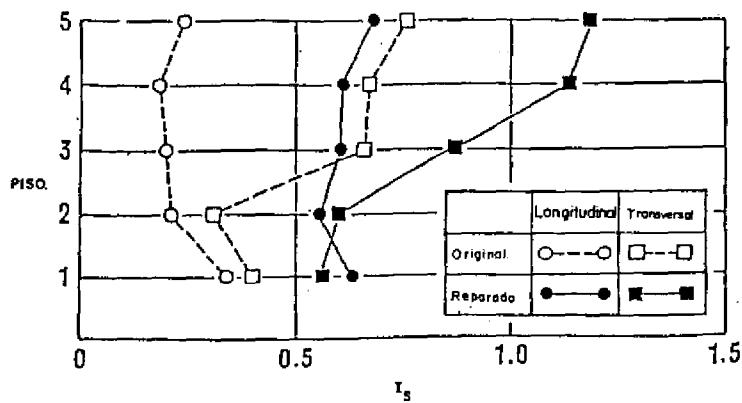
Fig. 7 Indices sismicos de un edificio antes y después de su reparación (ref. 18)

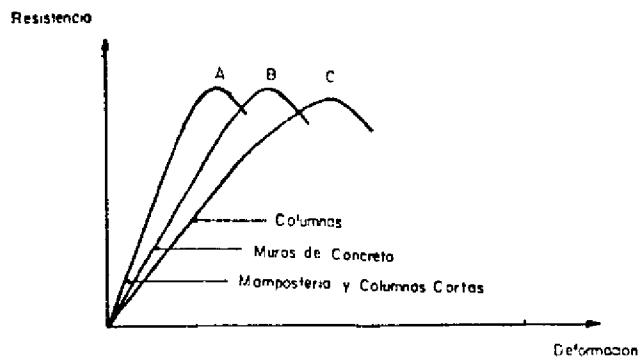
Fig. 8 Curvas idealizadas resistencia-deformación para distintos conjuntos de elementos estructurales

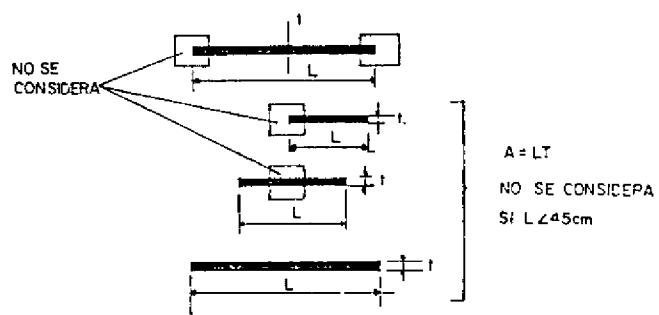
Fig. 9 Determinación de la sección de muros de concreto (ref. 20)

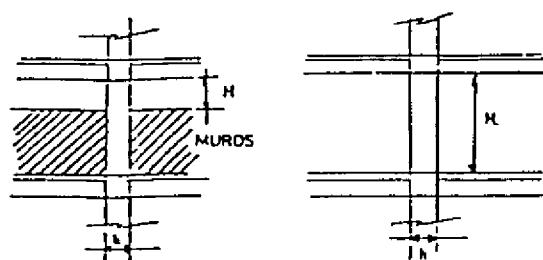
Fig. 10 Altura no restringida de columnas

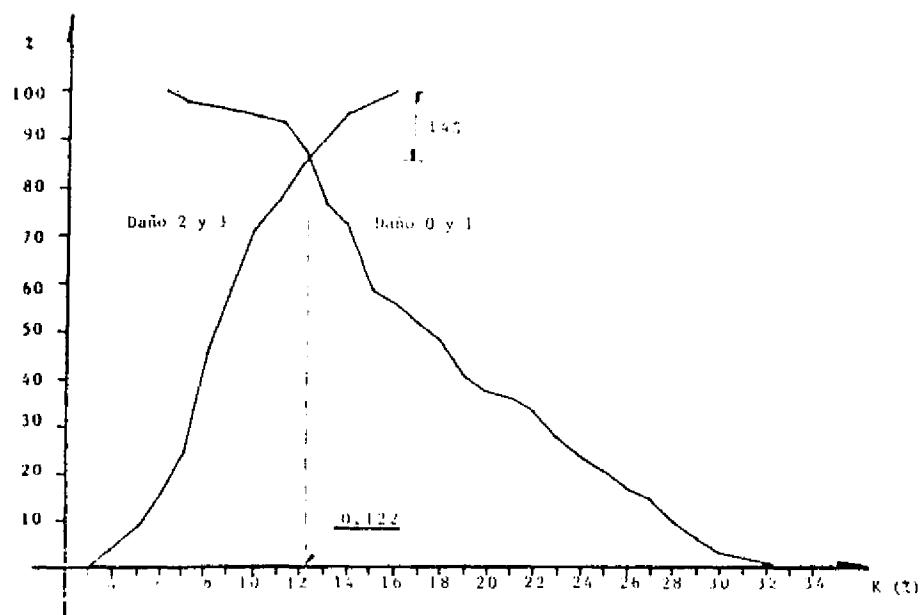
Fig. 11 Curvas de frecuencias acumuladas para la determinación de K_0 en la Ciudad de México

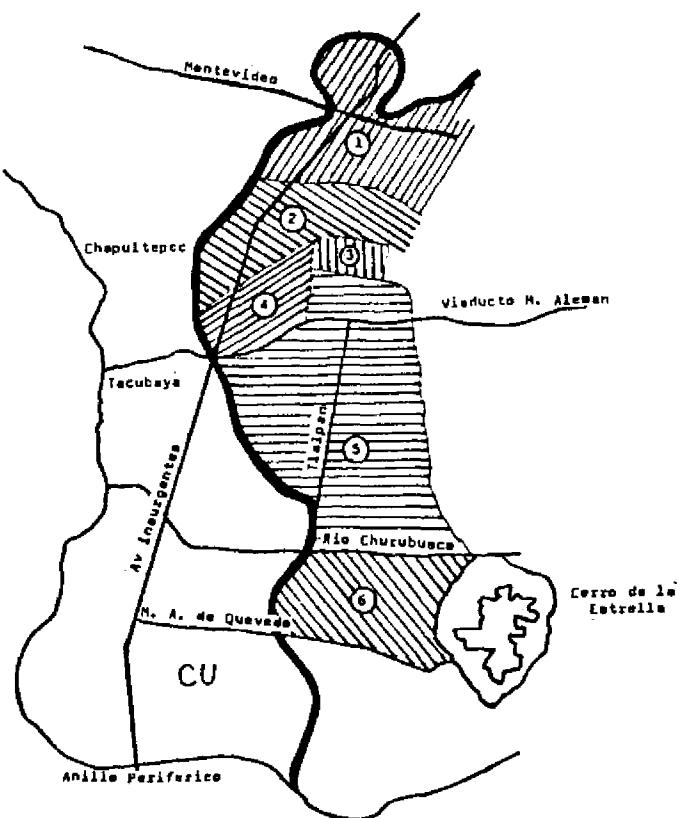
Fig. 12 División preliminar de la Ciudad de México según la intensidad

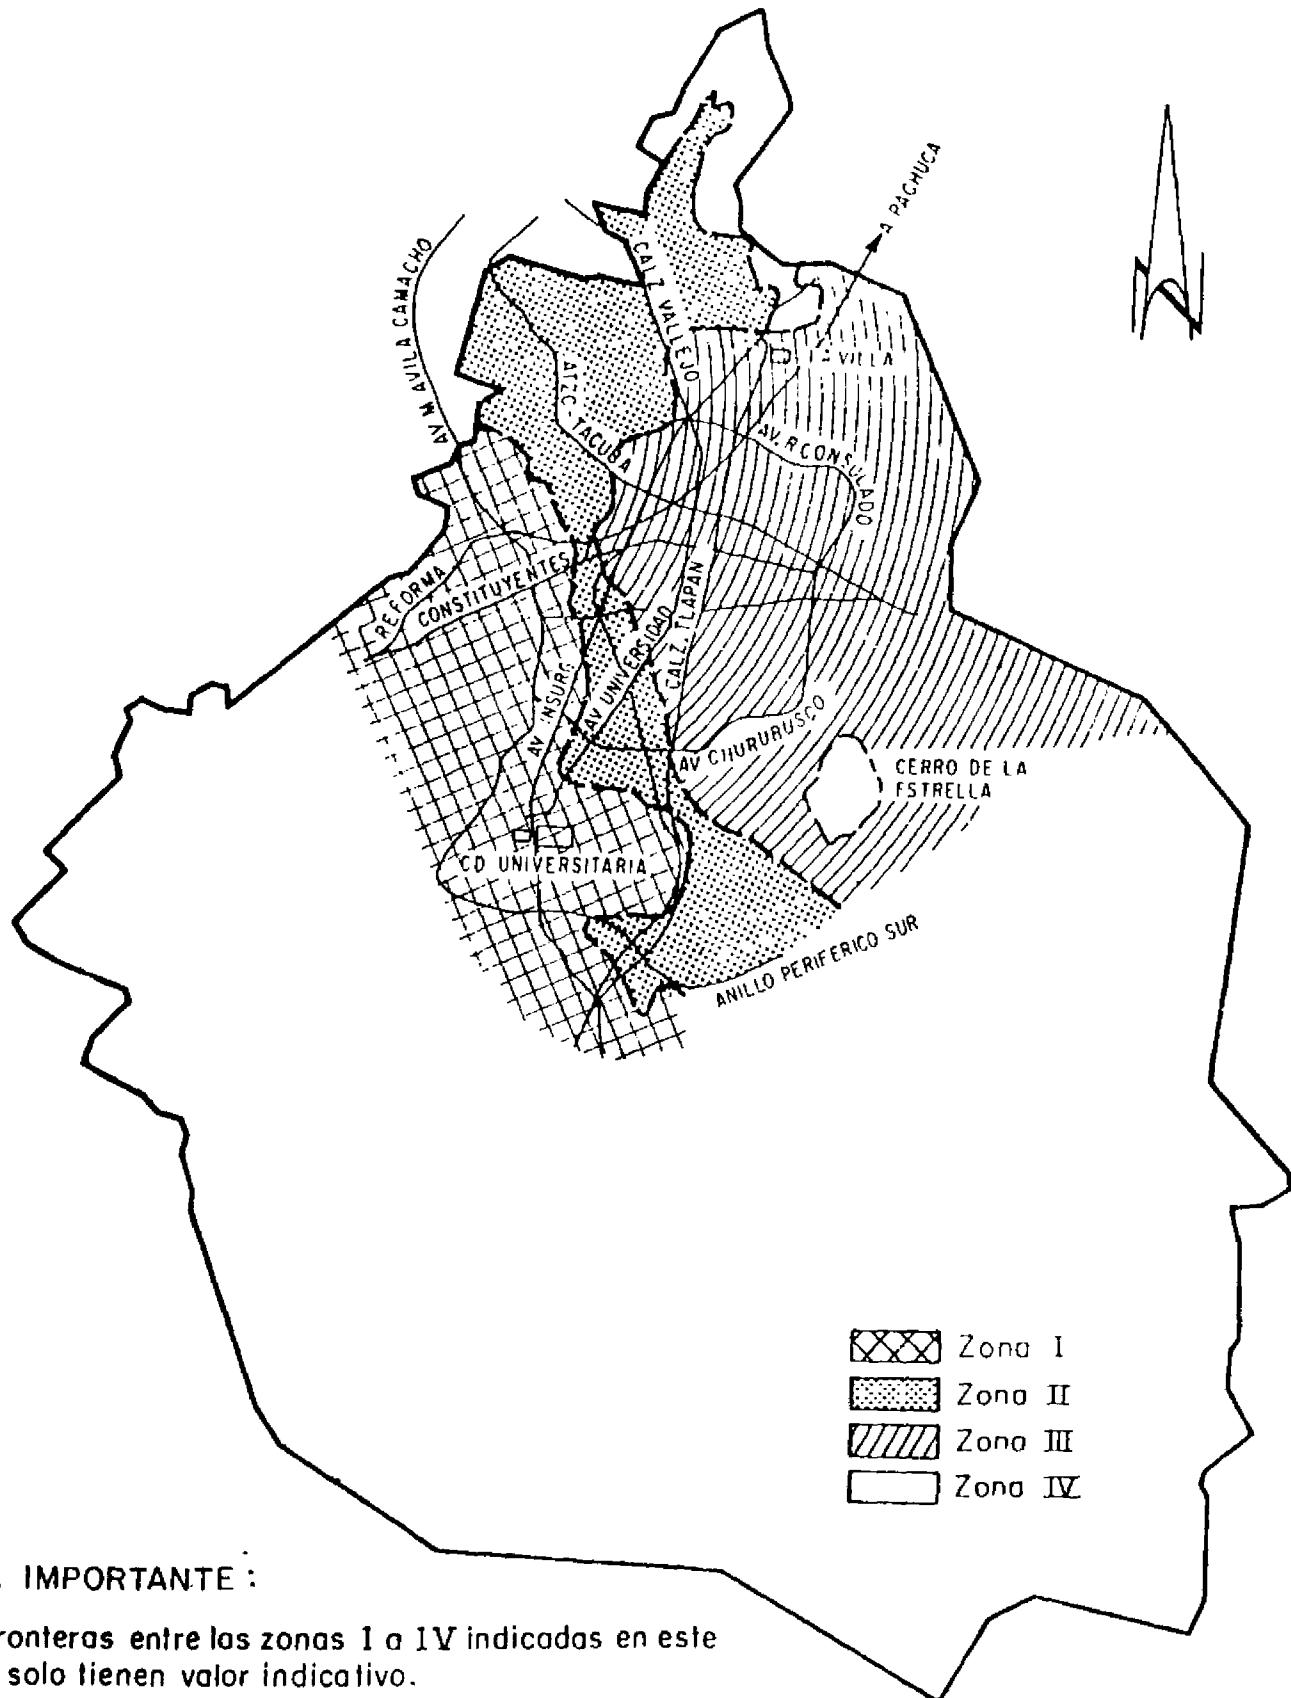
Las fronteras entre las zonas I a IV indicadas en este plano solo tienen valor indicativo.

La zona en la que se localiza un predio dado, será determinada a partir de las investigaciones que se realicen en el subsuelo.

Fig. 13 Zonificación del Distrito Federal según el RDF76 (ref. 24)

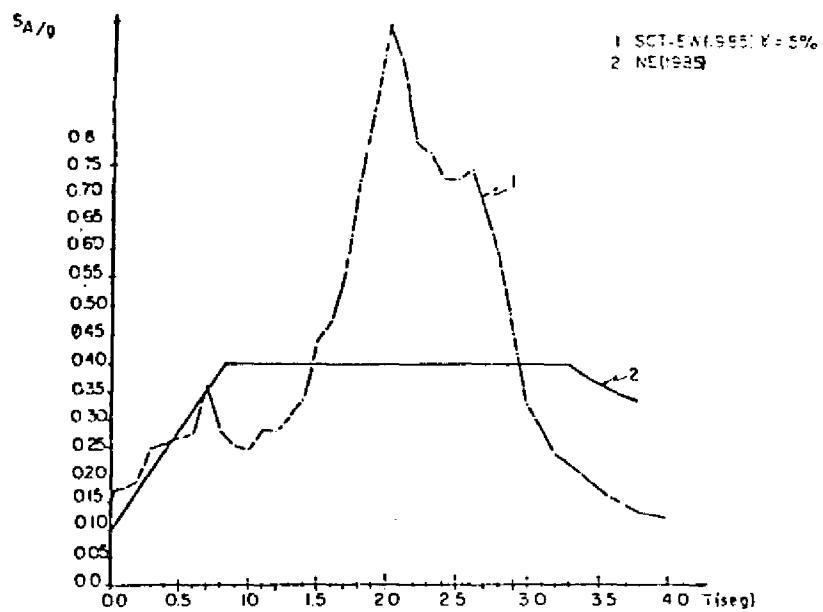
Fig. 14 Espectro de diseño de las Normas de Emergencia 1985 y espectro de respuesta de SCT

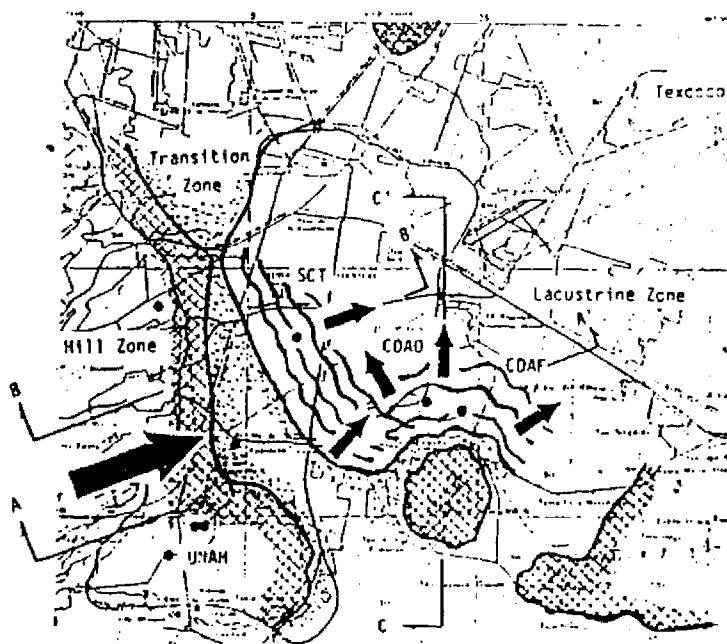
Fig. 15 Difusión y superposición de ondas sismicas en el Valle de México según la ref. 47

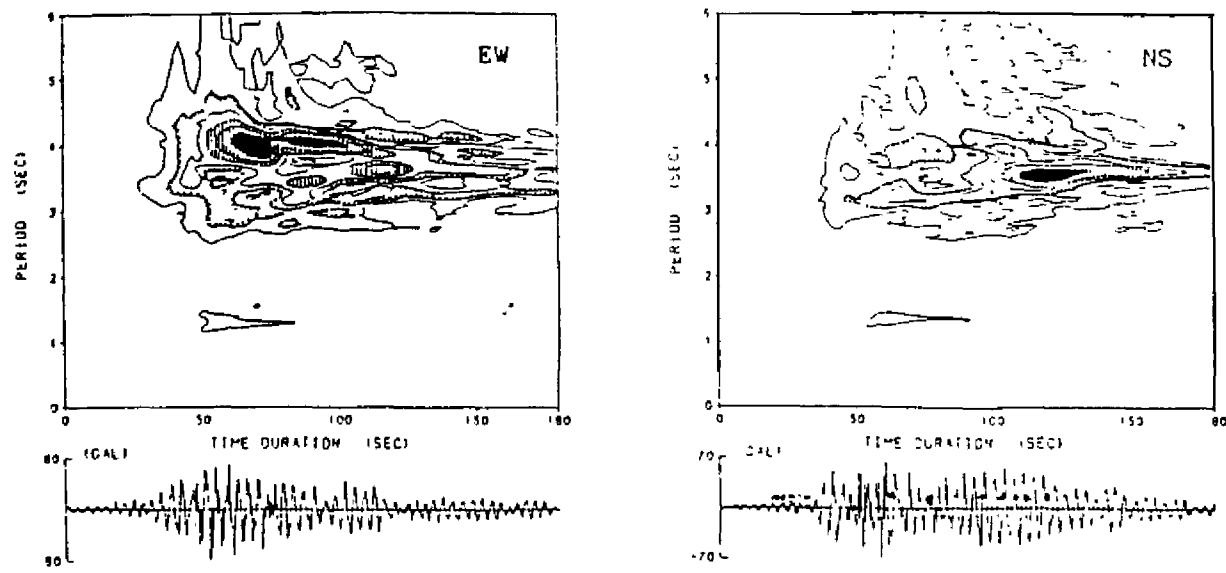
Fig. 16 Envoltorio de los espectros de respuesta en CDAO (ref. 47)

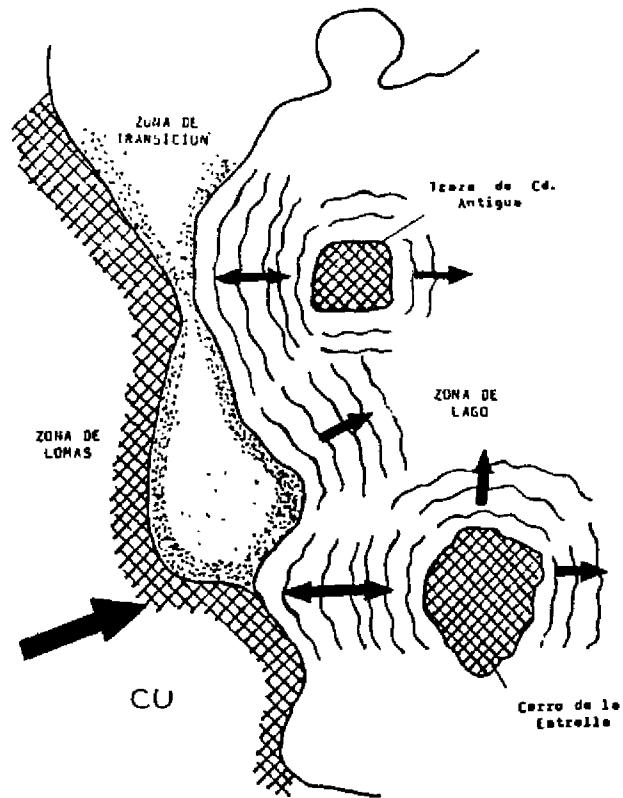
Fig. 17 Difusión y superposición de ondas en el valle de México

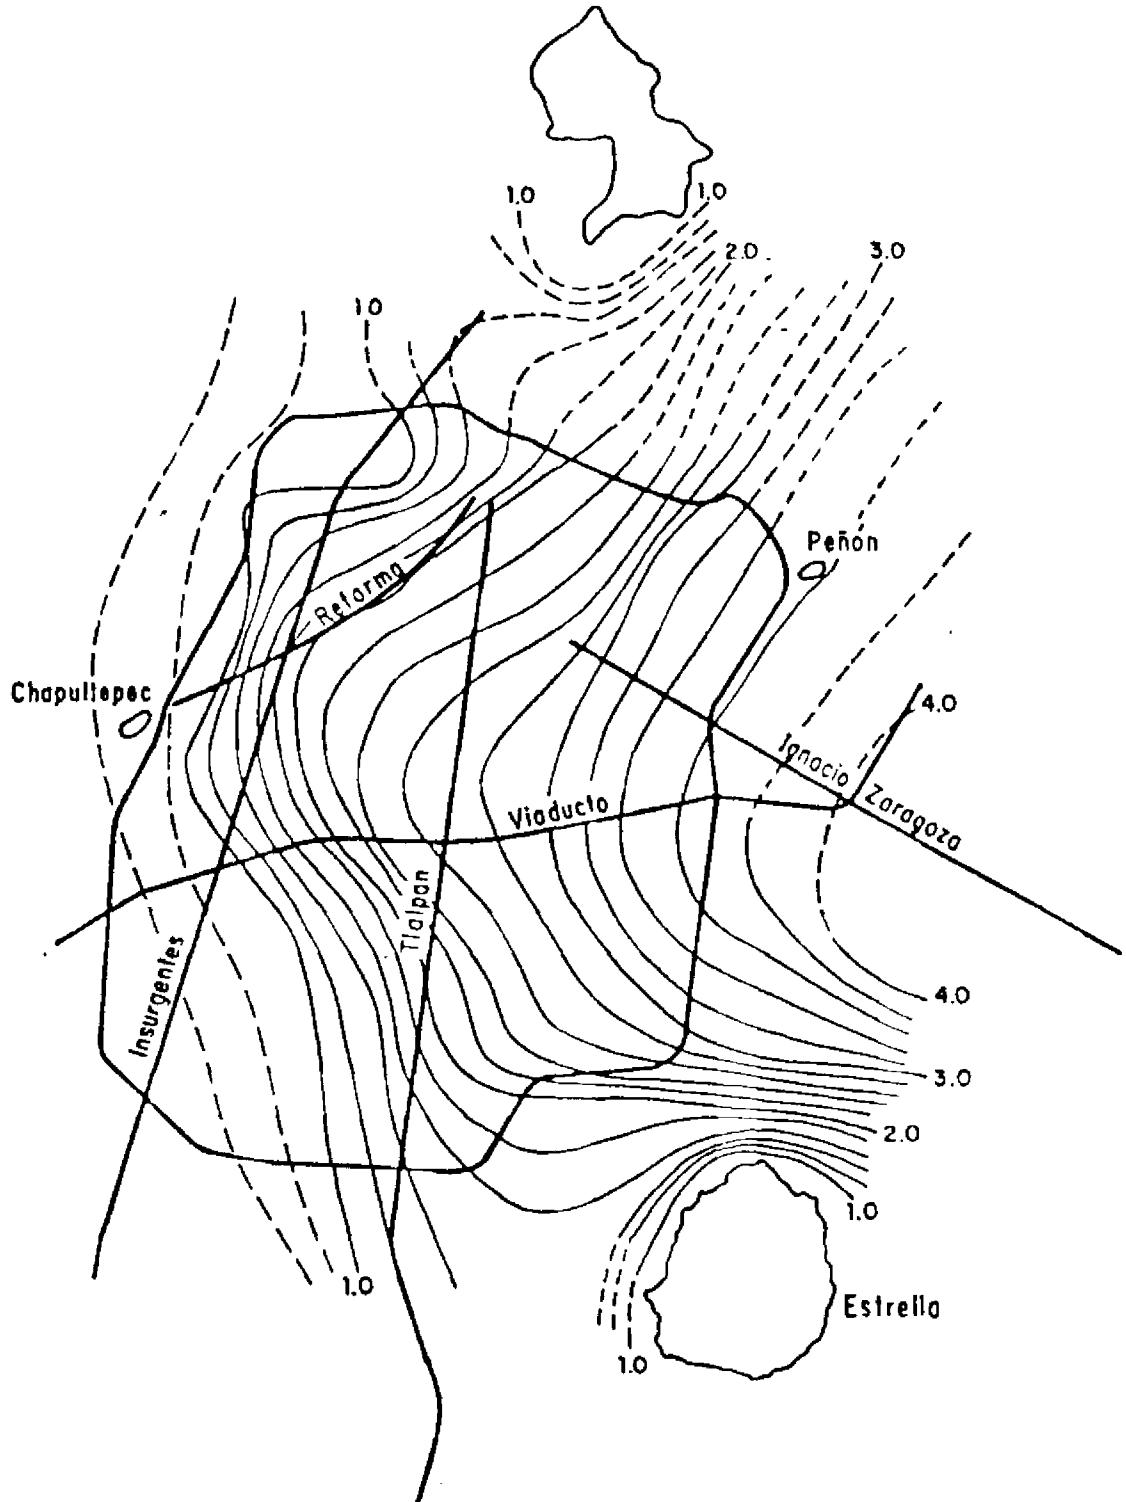
Fig. 18 Periodos dominantes del terreno en el valle de México (ref. 48)

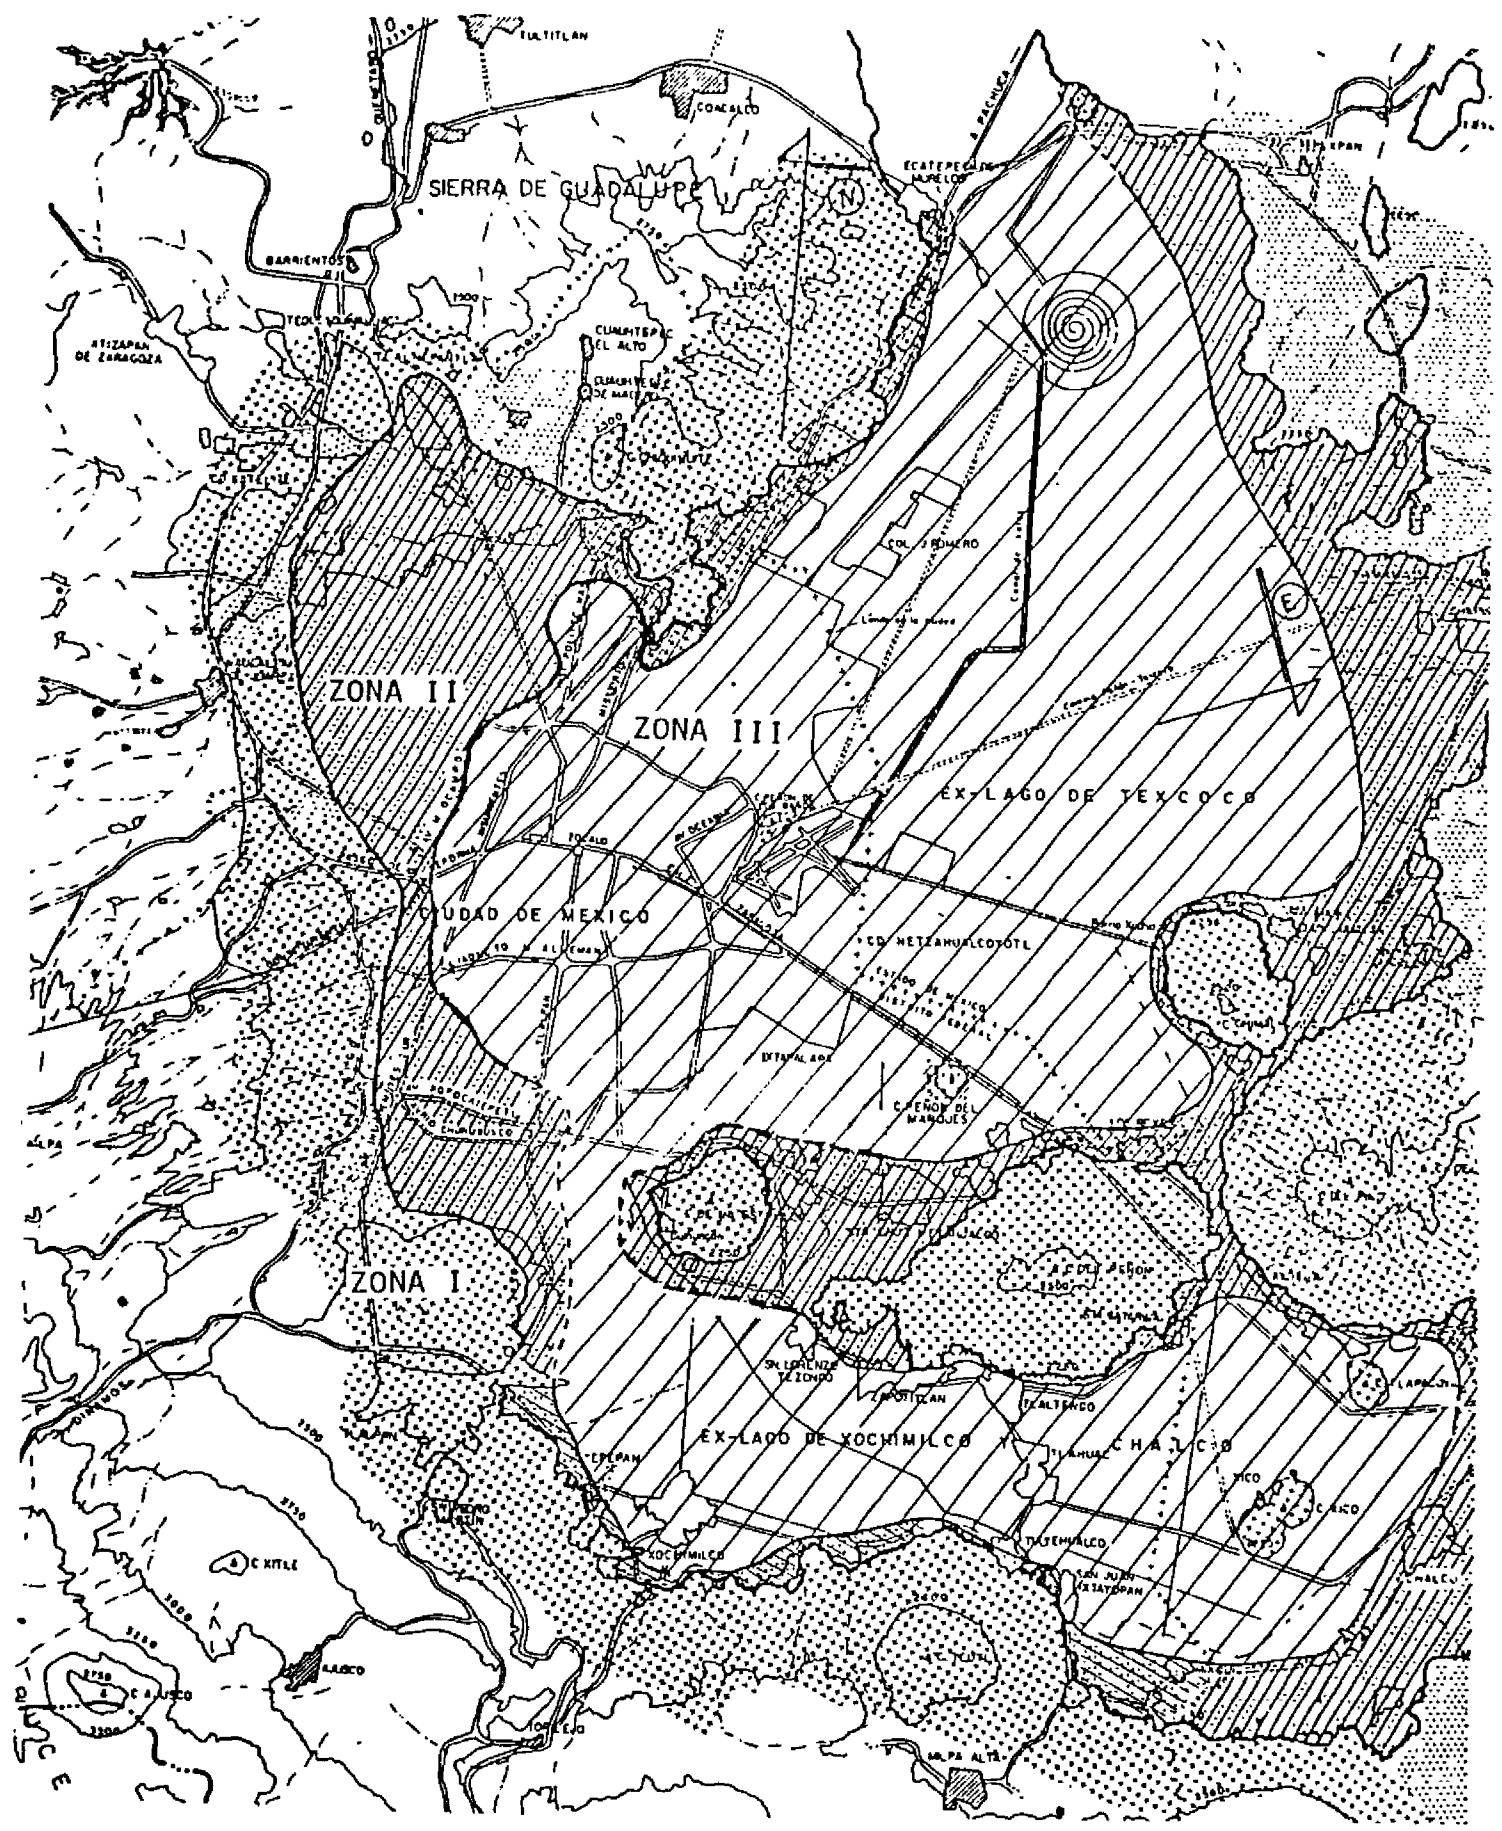
Fig. 19 Zonificación geotécnica de la Ciudad de México (ref. 48)

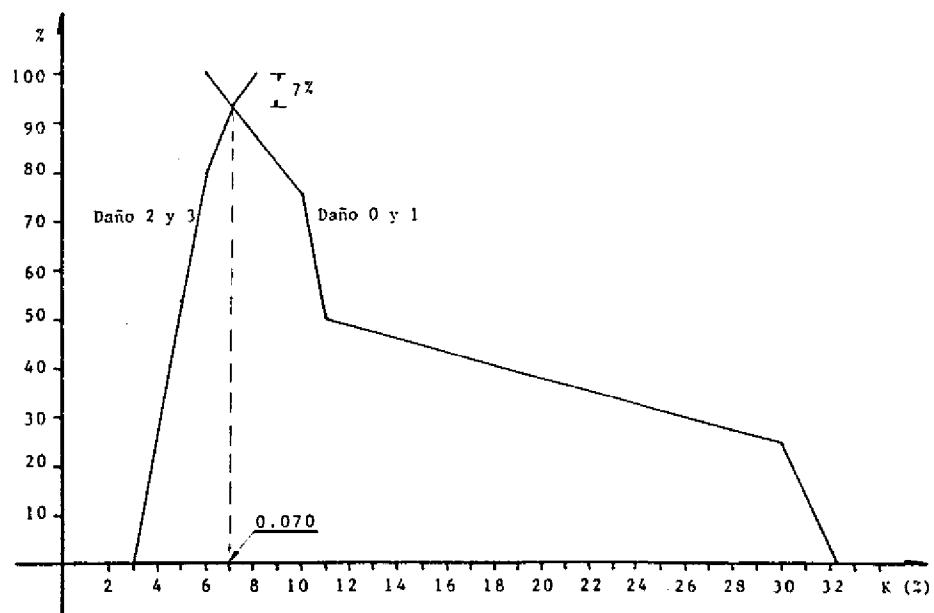
Fig. 20 Curvas de frecuencias acumuladas para la determinación de K_0 en las zonas I y II

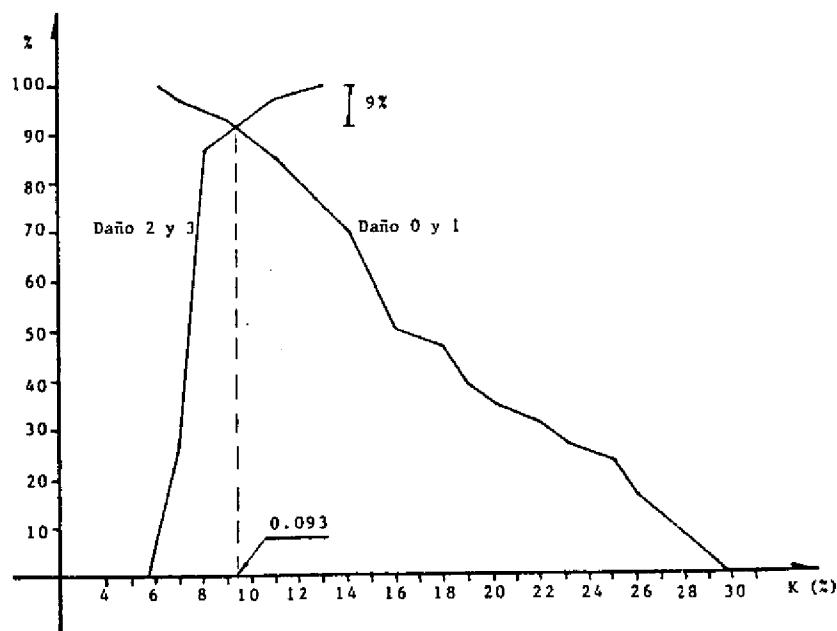
Fig. 21 Curvas de frecuencias acumuladas para la determinación de K_0 en la zona III

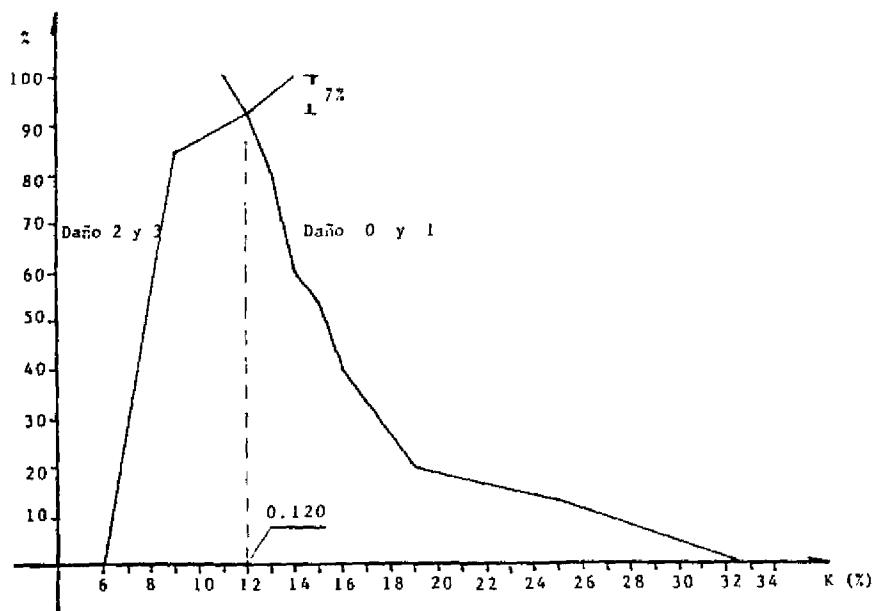
Fig. 22 Curvas de frecuencias acumuladas para la determinación de K_o en la zona IV

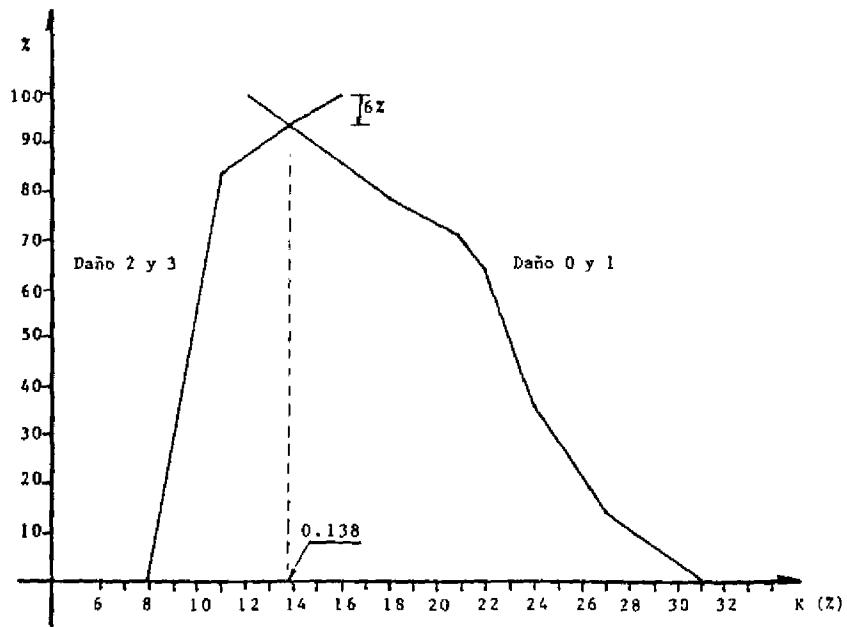
Fig. 23 Curvas de frecuencias acumuladas para la determinación de K_o en la zona V

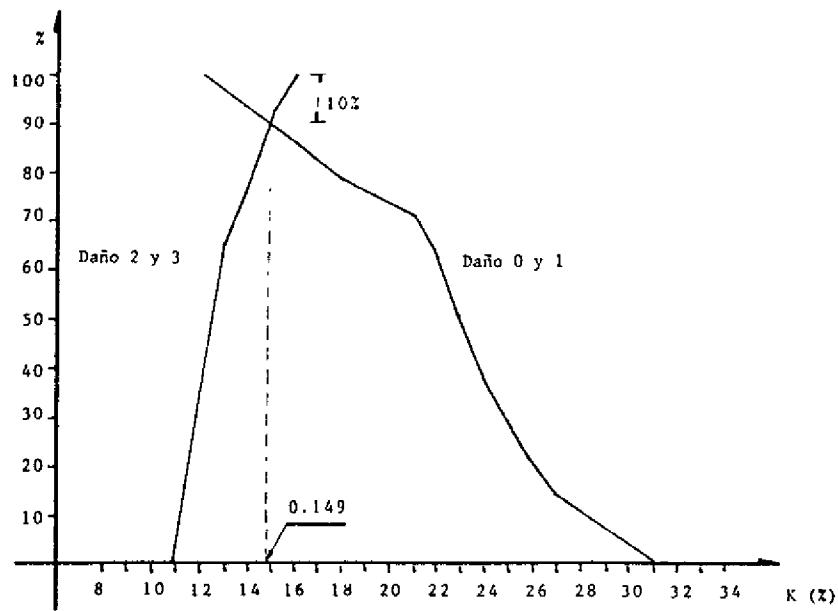
Fig. 24 Curvas de frecuencias acumuladas para la determinación de K_o en la zona VI

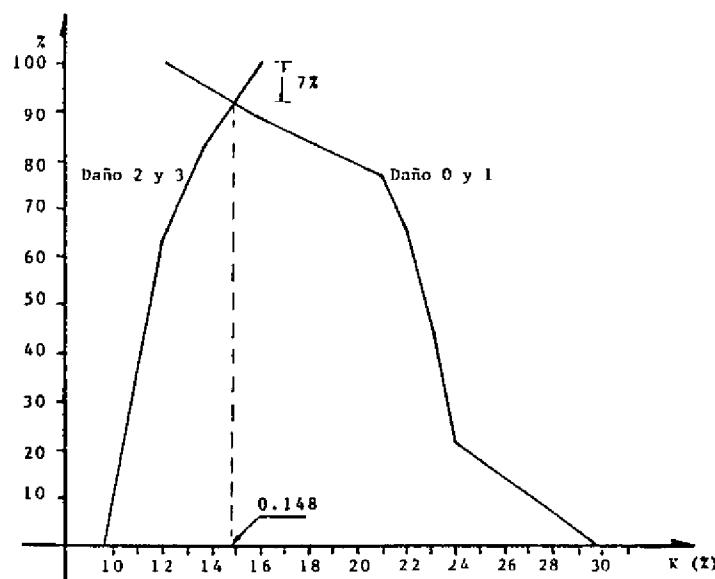
Fig. 25 Curvas de frecuencias acumuladas para la determinación de K_o en la zona VI-norte

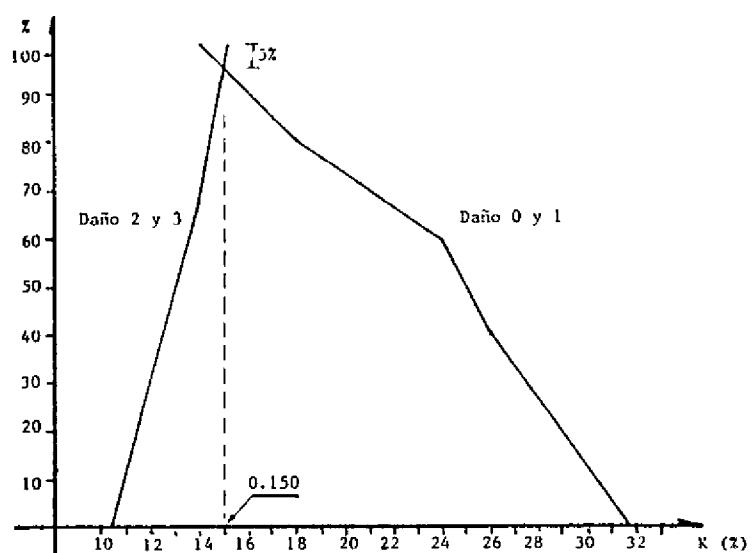
Fig. 26 Curvas de frecuencias acumuladas para la determinación de K_o en la zona VI-sur

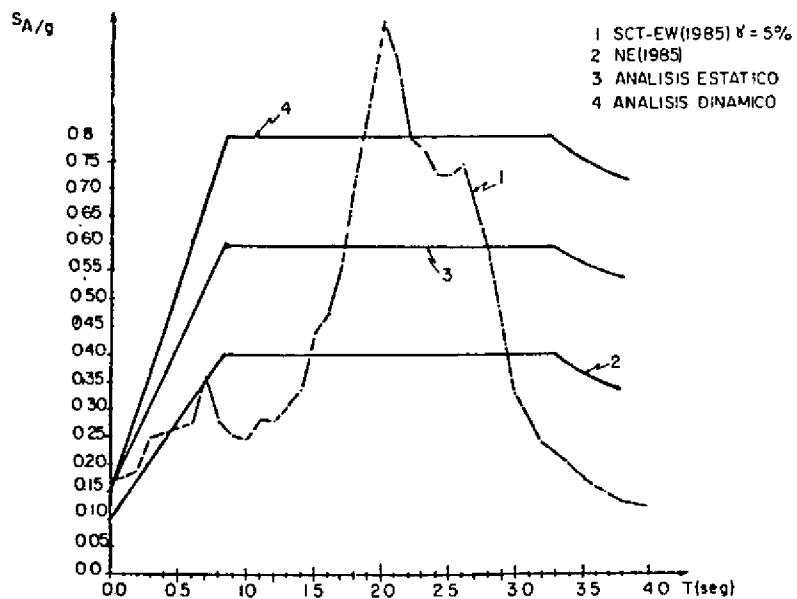
Fig. 27 Espectros de diseño

Zona	K _o	% dispersión	C _o (Q=4)	C _o (Q=3)
I+II	0.070	7	0.29	0.21
III	0.093	2	0.37	0.28
IV	0.120	2	0.48	0.36
V	0.138	6	0.55	0.41
VI-total	0.149	19	0.60	0.45
VI-norte	0.148	7	0.60	0.44
VI-sur	0.150	5	0.60	0.46
Todas	0.122	14	0.49	0.37

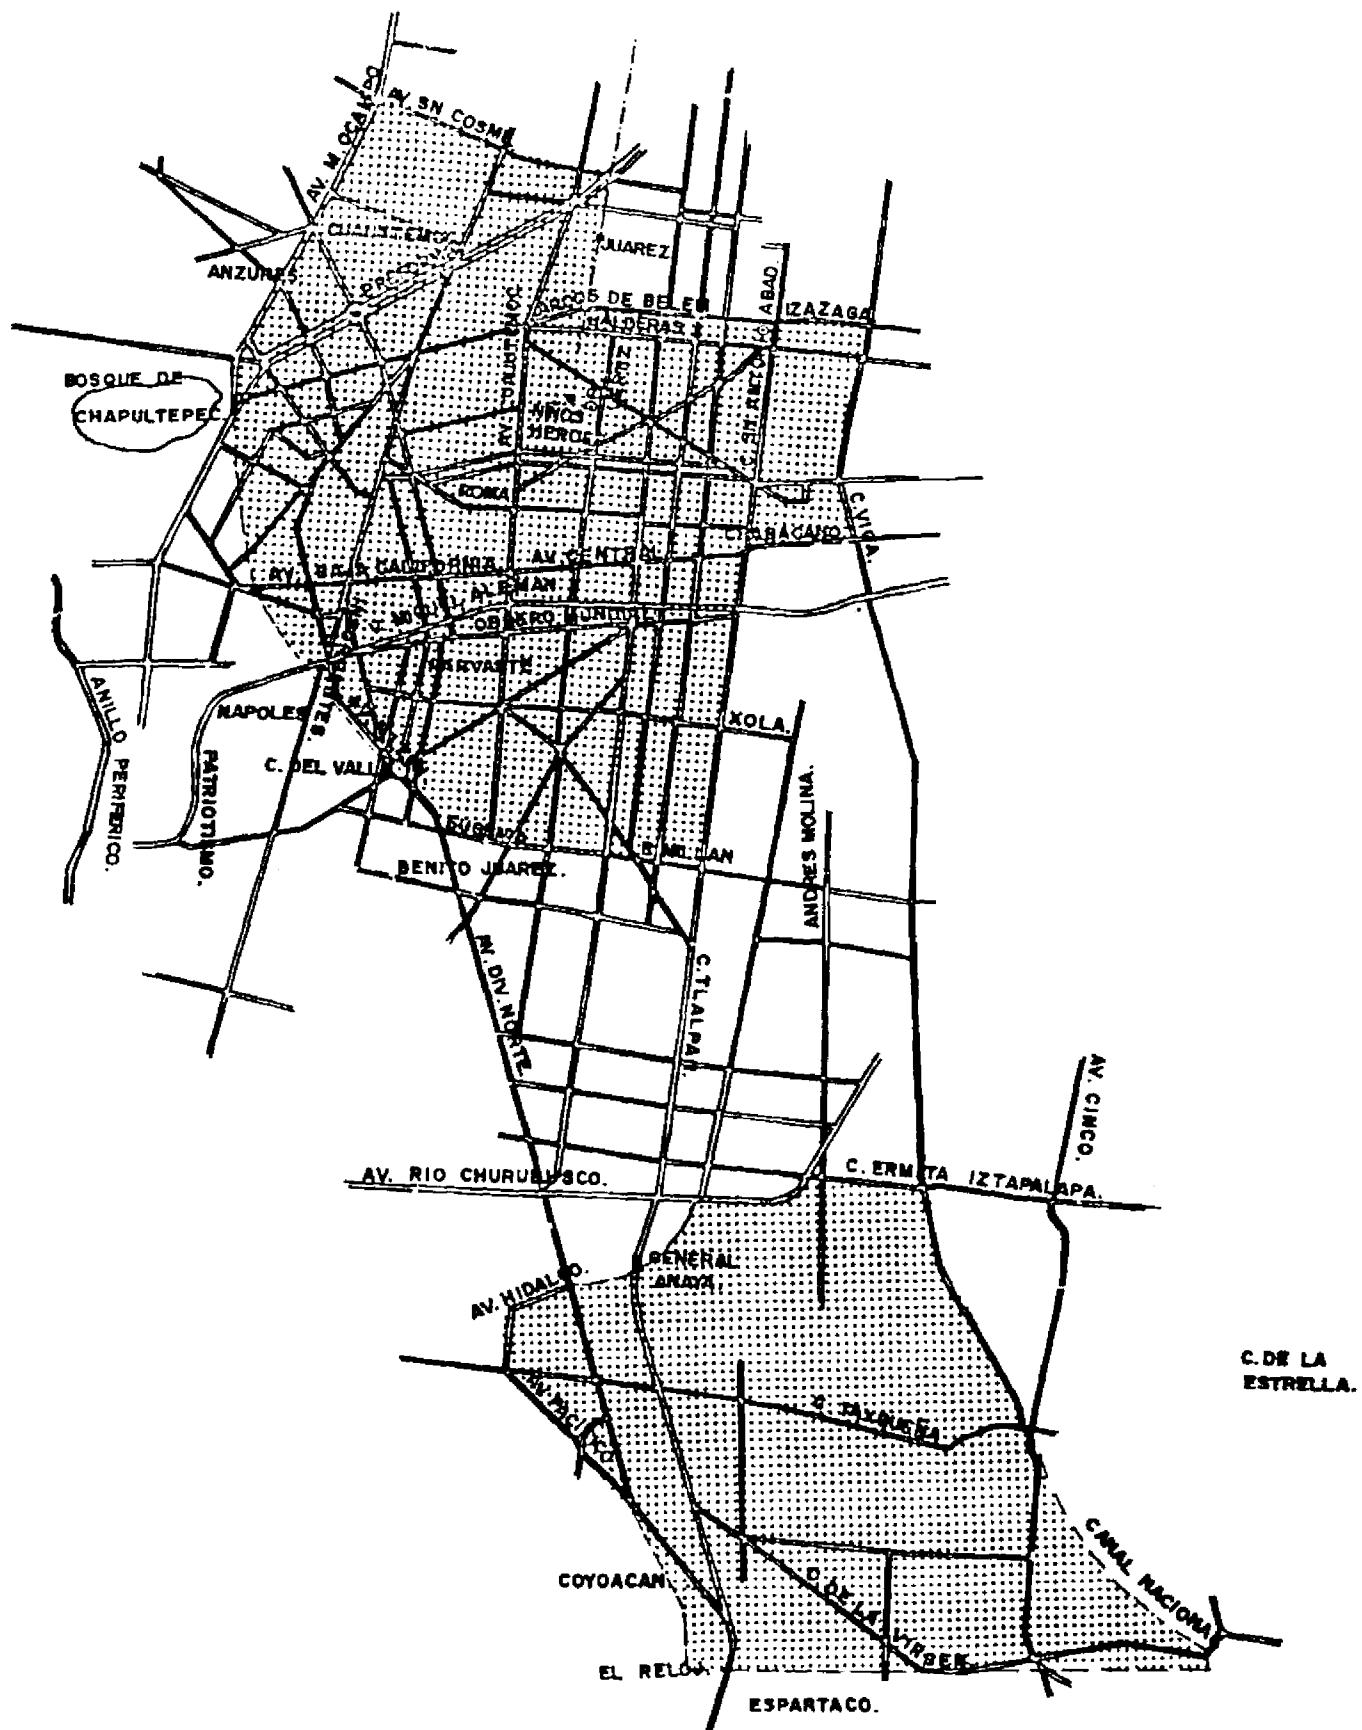
Fig. 28 Zonas de alta intensidad sismica en la Ciudad de México (ref. 48)
