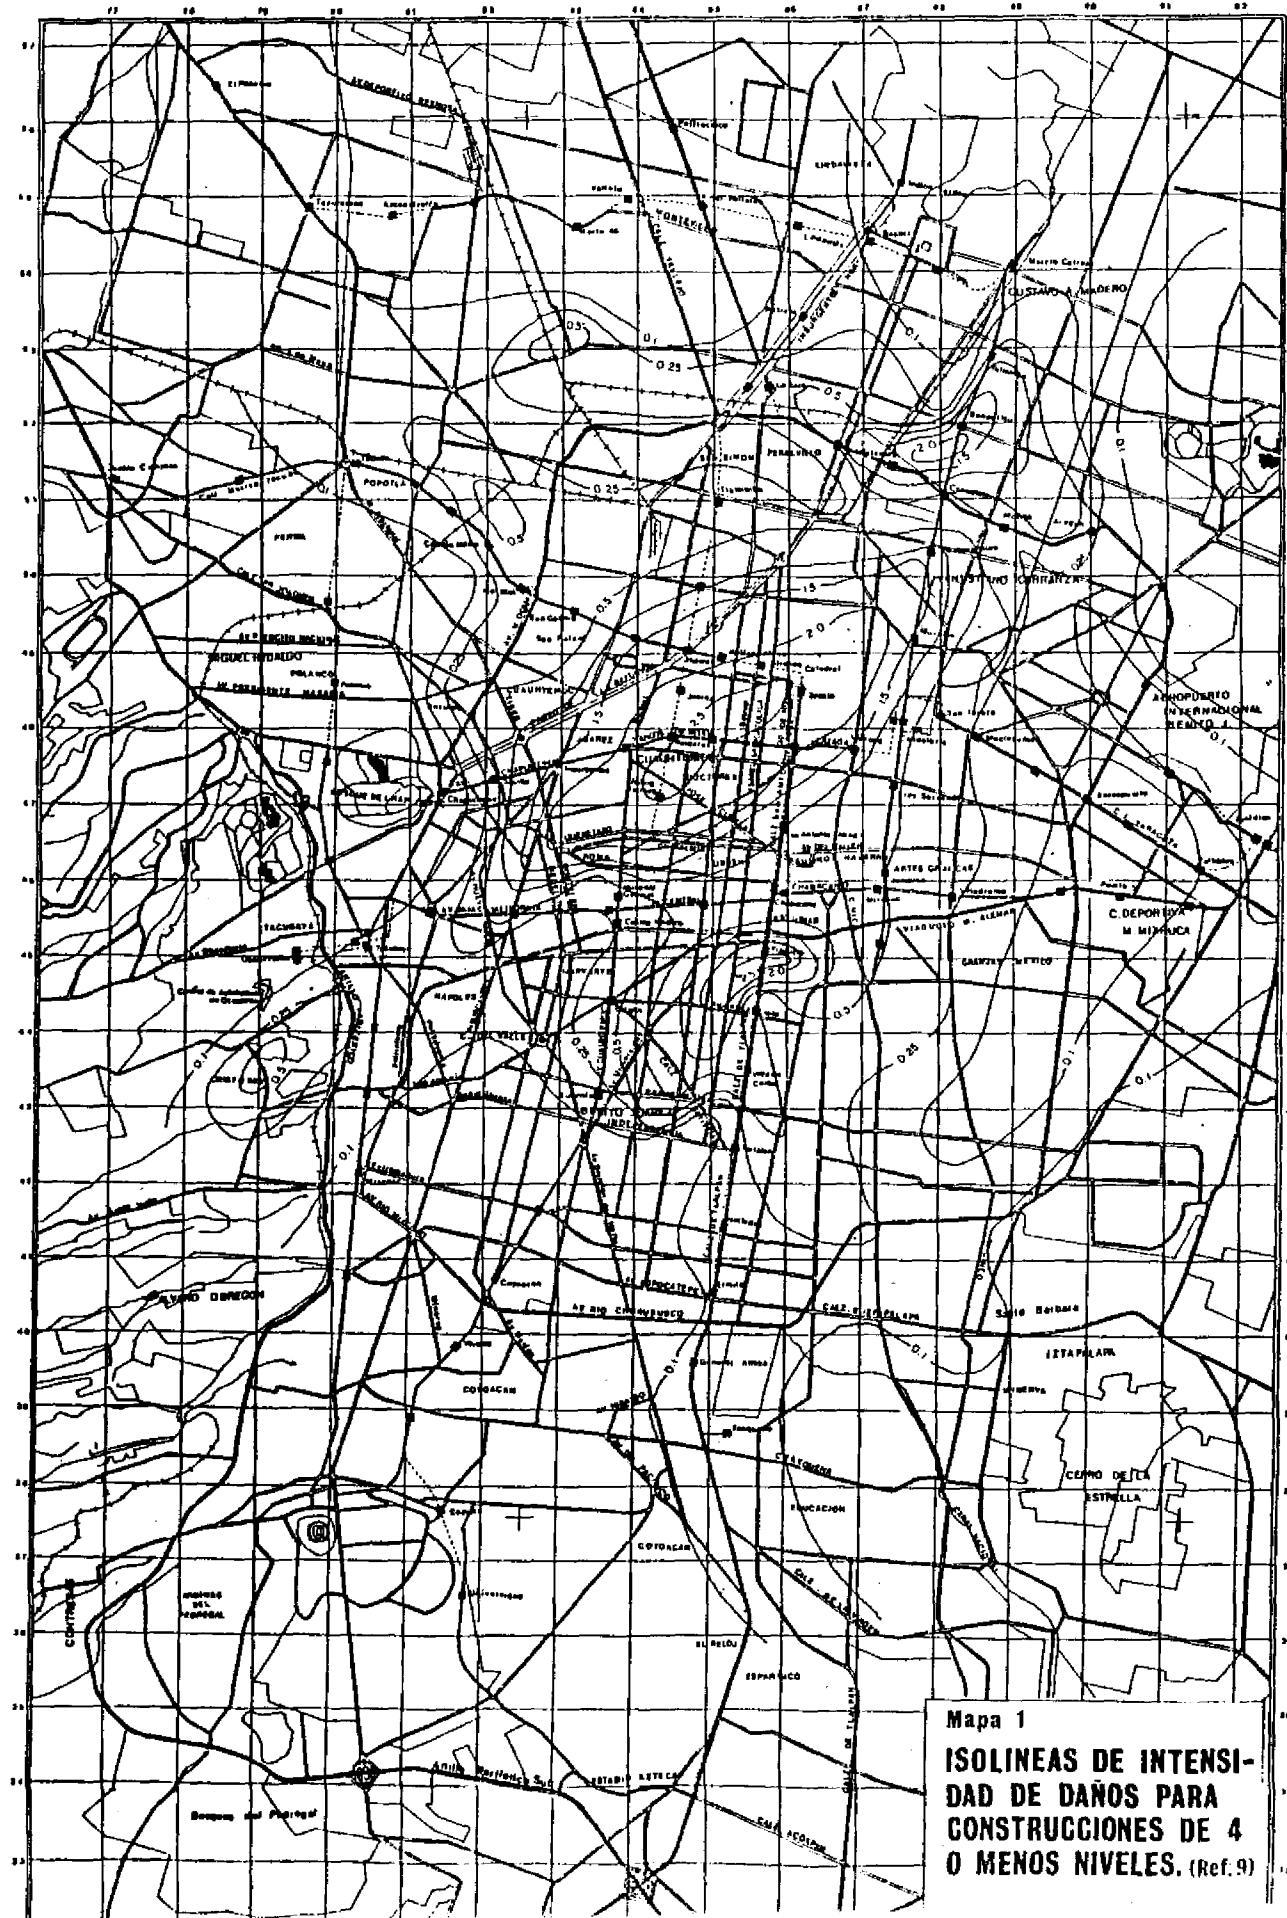
Mapa 1
ISOLINEAS DE INTENSI-
DAD DE DAÑOS PARA
CONSTRUCCIONES DE 4
O MENOS NIVELES. (Ref. 9)
