## CAPÍTULO 3

### ASPECTOS ESTRUCTURALES

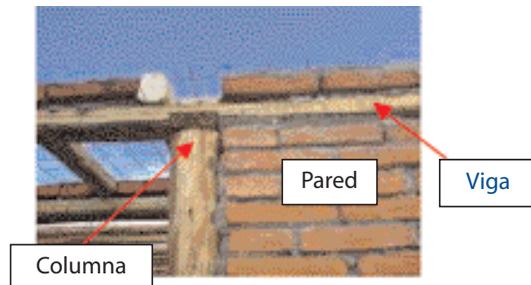
Falla en los apoyos que compromete la estabilidad de la edificación.

Es importante destacar la necesidad de dar un tratamiento adecuado para prolongar la vida de este material, por lo que las acciones de mantenimiento son fundamentales. En el aspecto sísmico, hay que cuidar el tipo de apoyo: al utilizarse en zonas inundables, por ejemplo, los apoyos son elevados y durante un sismo éstos pueden fallar.

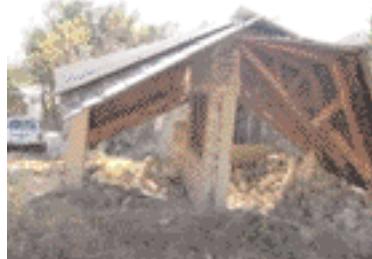
Edificio de mampostería confinada con elementos de madera. Tuvo que ser reforzado por falta de continuidad de las columnas de madera.

debilidad frente a este evento adverso. Este sistema requiere un refuerzo metálico adicional para conectar la columna inferior con la superior.

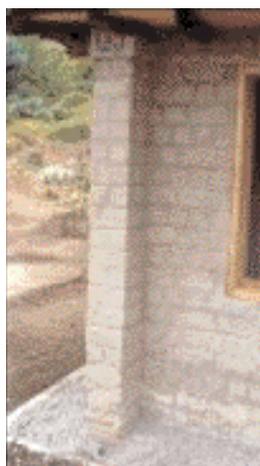
Mampostería de bloques de terrocemento, con mochetas en extremos. Insuficiente resistencia a sismos.

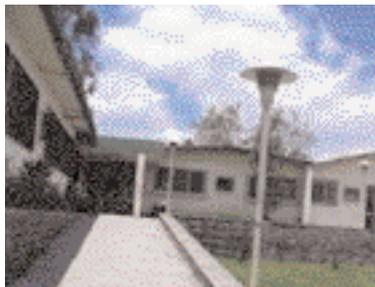
Dispensario médico. Estructura metálica con paredes de bloque de hormigón, cubierta ligera, de un piso.

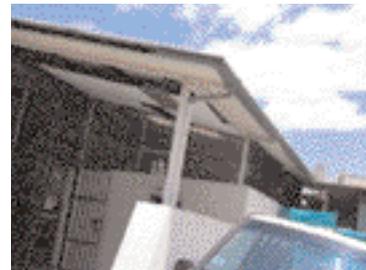
Parte de la estructura a la vista

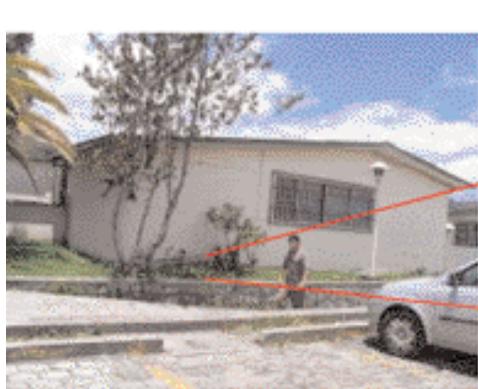
Paredes bien mantenidas pero con cimentación de columnas en contacto con el suelo, lo que produce su oxidación. La hierba esconde las zonas oxidadas.

La oxidación de las bases, la *falta de elementos* —pernos, punto de suelda, etc.— en las conexiones de acero, son las principales fuentes de falla de este tipo de estructuras, lo que genera debilitamiento a la unión, por ello la principal atención que se debe dar a estos elementos es en las uniones entre miembros y con la cimentación.

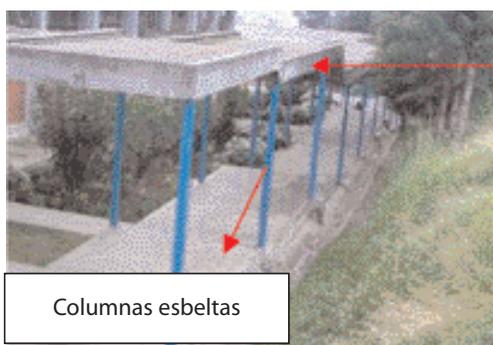
Losa de hormigón

Columnas esbeltas

Losa pesada de hormigón de 20 cm de peralte, sobre columnas metálicas huecas de 7,5 cm de lado. Posible colapso en caso de sismo.

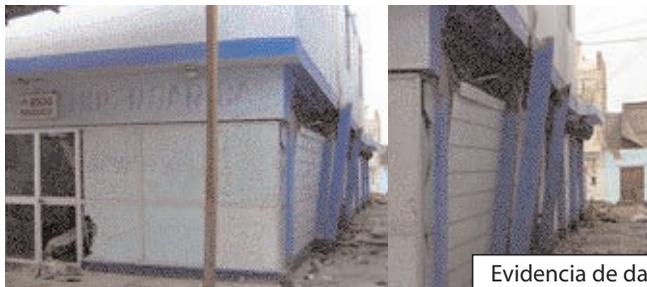
Evidencia de daño en nudos
