### 3. Defectos de ejecución

### 4. Calidad del refuerzo

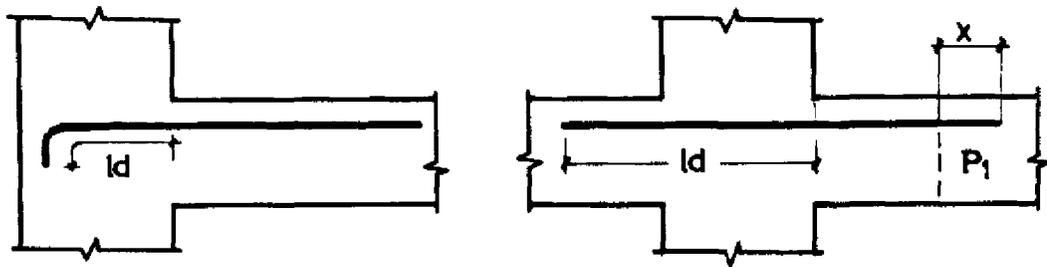
Fig. 18. LONGITUD DE ANCLAJE

A una columna exterior

En vigas adyacentes

$x = \text{mayor valor entre } d, 12 d_b \text{ ó } ld/16$

$P_1 = \text{inflexión diagrama de momentos}$

Cuando se revisan edificios dañados por sismos, es muy frecuente encontrar que las armaduras de las vigas no llegan hasta las columnas o que los refuerzos de pilares no penetran suficientemente en la cimentación. En la figura 18 se muestran detalles del Comentario al Reglamento ACI (American Concrete Institute) que dimensiona en función del diámetro de las barras, de la distancia de la fibra comprimida hasta la armadura, el momento y el esfuerzo de corte.

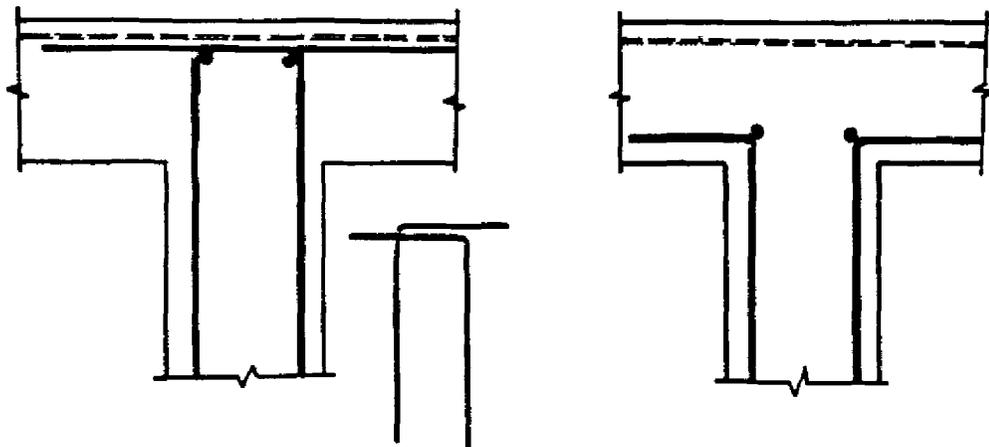
Fig. 19. MUROS EN PLANTA

Correcto

Incorrecto

Algunas veces, lo que se mira como una muy pequeña diferencia en la colocación o distribución de las barras es la distancia entre el éxito y el fracaso de una estructura. La figura 19 muestra el caso de barras mal colocadas en el muro (corte en planta). La longitud de anclaje se anula cuando se desalinea la barra de armadura dentro de la pieza estructural. En este punto, cuando se tensa la barra en el esfuerzo sísmico, salta la capa de hormigón de recubrimiento. La figura 20 muestra el caso de una columna, una de cuyas barras de armadura vertical se encuentra desalineada en su anclaje con el cemento. Todo esto muestra que hay que aprovechar toda posibilidad de observar detalles de forma y ubicación de las armaduras, tipo de acero y amarres en los puntos en que las barras queden descubiertas y, si es necesario, hay que descubrir armaduras en las zonas fisuradas para comprobar su situación.

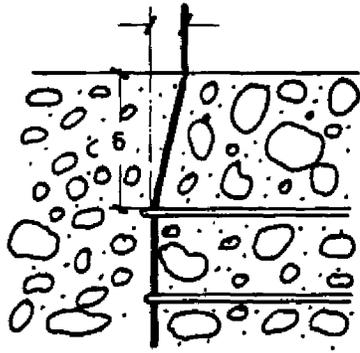
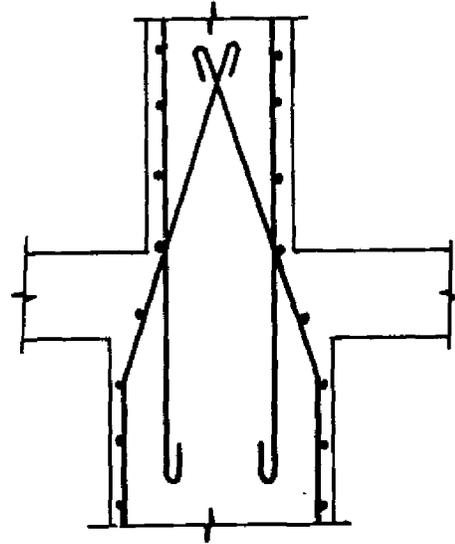
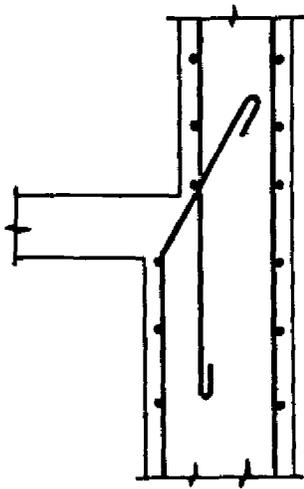
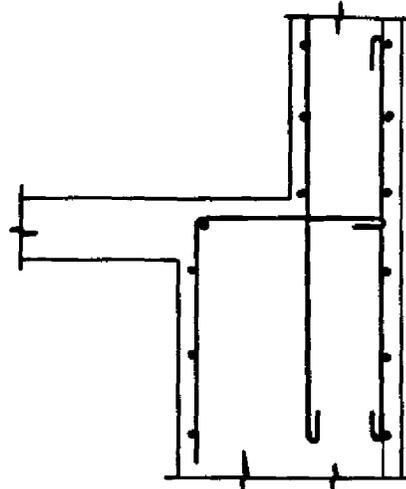
Fig. 28. ESQUEMAS DE ENSANCHES

Diseño de desalineamiento

Ensanche al eje

Ensanche con plomo fijo

Ensanche con plomo considerable

En la Fig. 27 se representa el diseño de las armaduras al producirse la disminución de sección en un pilar. Es necesario hacer notar que los estribos siguen al interior del elemento de anclaje y que es recomendable disminuir la distancia entre ellos. Se pueden aceptar desalineamientos de hasta 8 cm con pendiente 1:6 y con sus refuerzos correspondientes. En la Fig. 28 se presentan diversos casos de angostamientos que también podrían aplicarse a muros.

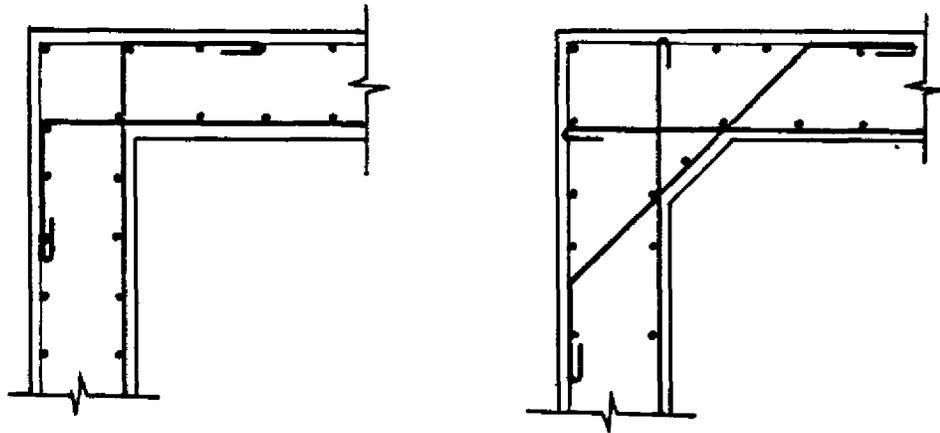
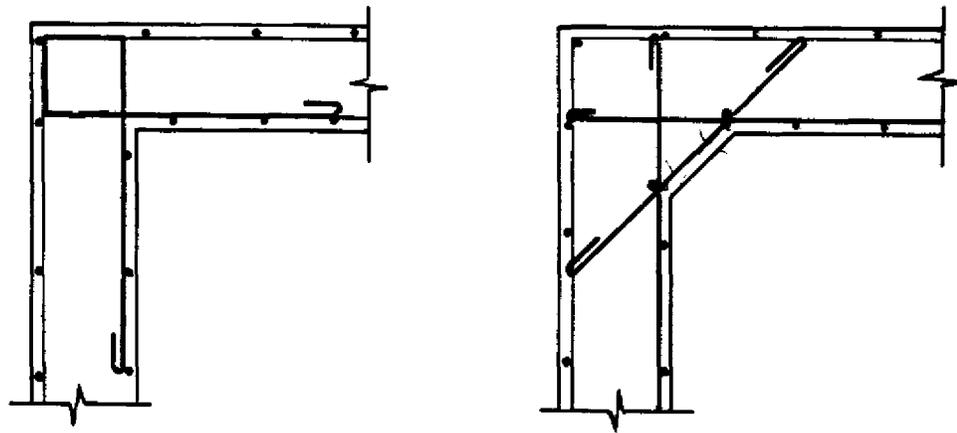
Fig. 29. ENCUENTROS DE MUROS Y PILARES CON VIGAS

Elementos corrientes con refuerzo anclado en zona de compresión

Caso de estanques fosos y construcciones similares donde los encuentros deben ser herméticos

Los encuentros de muros y pilares con vigas deben quedar solucionados en forma similar a lo que se muestra en la Fig. 29.

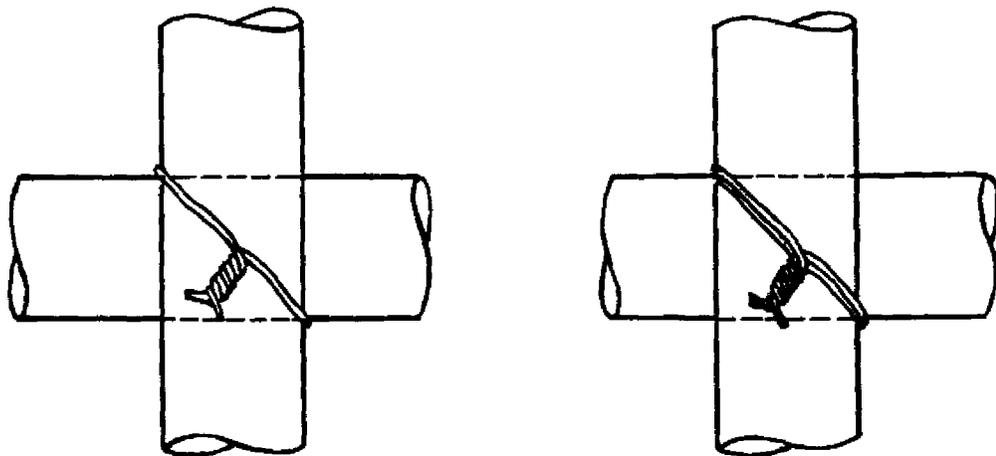
Fig. 31. DOS TIPOS DE AMARRES

Amarre simple o rápido

Amarre simple con doble alambre

Es útil disponer de información sobre la frecuencia y tipo de los amarres que se emplean. Estos amarres se hacen con alambre retorcido de 1,2 a 1,5 mm de diámetros (Figs. 31 y 32).

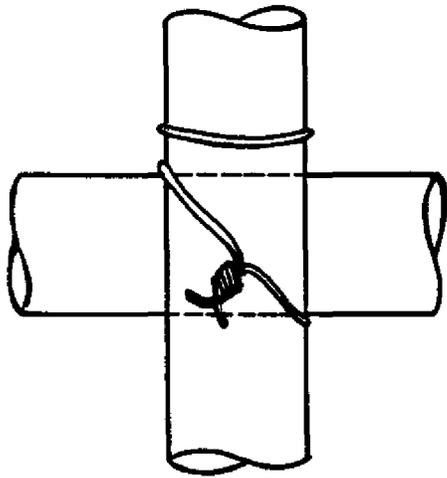
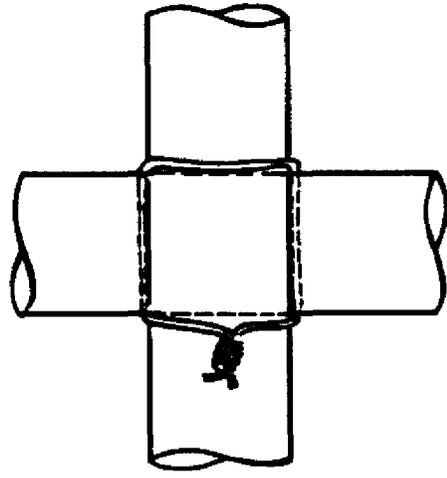
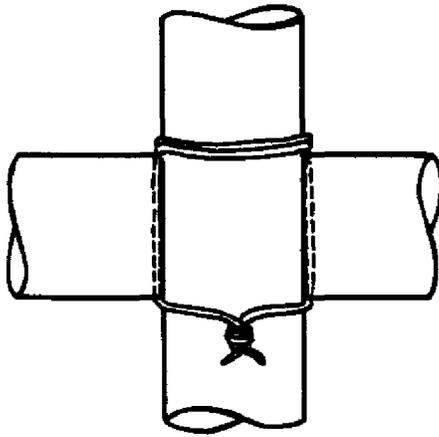
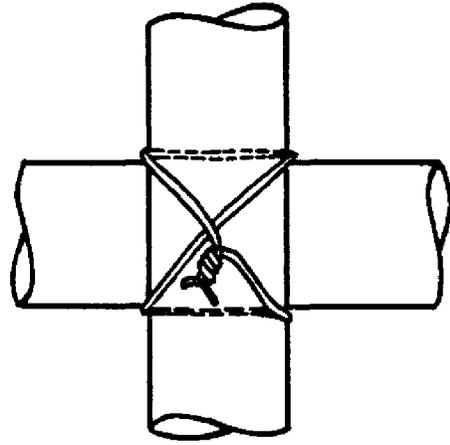
Fig. 32. CUATRO TIPOS DE AMARRES

Amarre para muros

Amarre montado

Amarre montado con alambre retorcido

Amarre cruzado en forma de ocho
